FICHE DESCRIPTIVE DE REGARD DE VISITE SUR RESEAU EAUX USEES - Regard N° 003

GENERALITES	NOM DU PROJET	Diagnostic du réseau d'assainissement collectif de Plan de la Tour	TYPE	Intermédiaire
	DATE	07/01/2019	CONDITIONS METEO	Temps sec
	LOCALISATION	Rue Frédéric Mistral

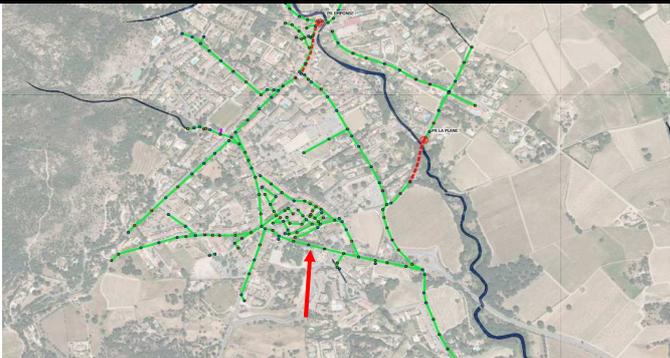
CARACTERISTIQUES	PROFONDEUR DU REGARD	1,50	m	ECHELLE	Non
		A	B	C	D
	Matériaux	AC	AC		
	Diamètres (mm)	200	200		
	Côte FE/TN (m)	1,50	1,50

ETAT	PROPRETE	Bonne	IMPORTANCE	
	GENIE CIVIL	Correct	-	
	TAMPON	Correct	-	
	TRACES DE CORROSION	Non	-	
DEFAUTS	RACINE	Oui	Grave	
	INFILTRATIONS	Non	-	Si oui, localisations des infiltrations
	TRACE DE MISE EN CHARGE	Non	-	
	DEPOTS	Non	-	
	DEBIT ANORMALEMENT PLUS ELEVE QU'EN AMONT	Non	-	
	DEBIT MOINS ELEVE QUE PRECEDENT	Non	-

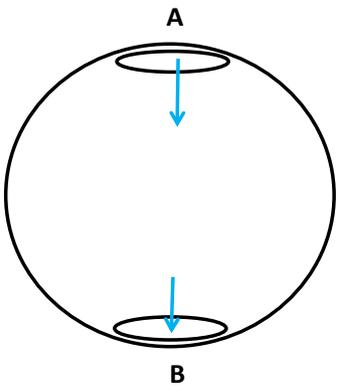
ETAT	PROPRETE	Bonne	IMPORTANCE
	GENIE CIVIL	Correct	-
	TAMPON	Correct	-
	TRACES DE CORROSION	Non	-

DEFAUTS	RACINE	Oui	Grave
	INFILTRATIONS	Non	-
	TRACE DE MISE EN CHARGE	Non	-
	DEPOTS	Oui	Gravité faible
	DEBIT ANORMALEMENT PLUS ELEVE QU'EN AMONT		Non
	DEBIT MOINS ELEVE QUE PRECEDENT		Non

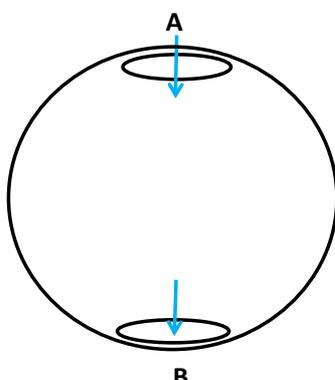
ETAT	PROPRETE	Bonne	IMPORTANCE
	GENIE CIVIL	Correct	
	TAMPON	Correct	
	TRACES DE CORROSION	Non

DEFAUTS	RACINE	Oui	Gravité faible
	INFILTRATIONS	Non	-
	TRACE DE MISE EN CHARGE	Non	-
	DEPOTS	Non	-
	DEBIT ANORMALEMENT PLUS ELEVE QU'EN AMONT	Non	-
	DEBIT MOINS ELEVE QUE PRECEDENT	Non	-

REMARQUES Radicelles couronne, légères infiltrations supposées

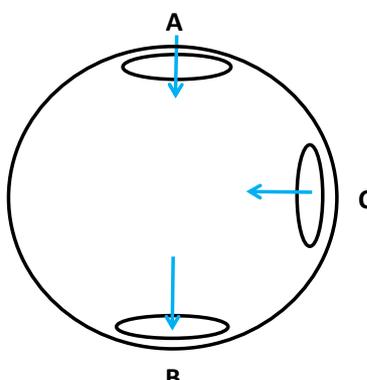
ETAT	PROPRETE	Moyenne	IMPORTANCE
	GENIE CIVIL	Vétuste	-
	TAMPON	Correct	-
	TRACES DE CORROSION	Non	-

DEFAUTS	RACINE	Non	-
	INFILTRATIONS	Non	-
	TRACE DE MISE EN CHARGE	Non	-
	DEPOTS	Oui	Grave
	DEBIT ANORMALEMENT PLUS ELEVE QU'EN AMONT		Non
	DEBIT MOINS ELEVE QUE PRECEDENT		Non

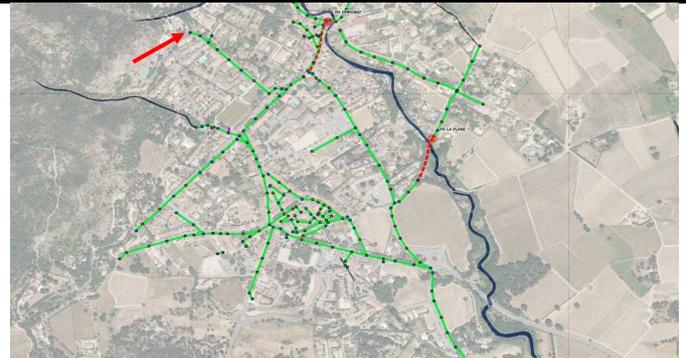
CARACTERISTIQUES	PROFONDEUR DU REGARD	1,20	m	ECHELLE	Non	
	Matériaux	A	B	C	D	E
	Diamètres (mm)	PVC				
	Diamètres (mm)	200				
	Côte FE/TN (m)	1,20

ETAT	PROPRETE	Bonne	IMPORTANCE	
	GENIE CIVIL	Vétuste	Gravité faible	
	TAMPON	Correct	-	
	TRACES DE CORROSION	Non	-	
DEFAUTS	RACINE	Oui	Gravité faible	
	INFILTRATIONS	Non	-	Si oui, localisations des infiltrations
	TRACE DE MISE EN CHARGE	Non	-	
	DEPOTS	Non	-	
	DEBIT ANORMALEMENT PLUS ELEVE QU'EN AMONT	Non	-	
	DEBIT MOINS ELEVE QUE PRECEDENT	Non	-
