Commune de Le Plan De La Tour

SCHEMA DIRECTEUR D'ASSAINISSEMENT DES EAUX USEES

- Rapport de rendu des tests à la fumée -

DOSSIER N° 497

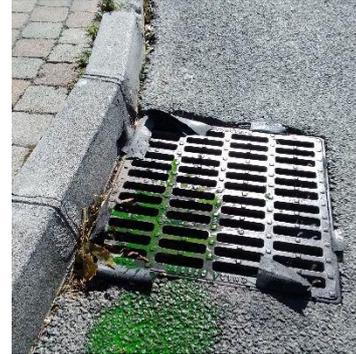
- ✖ Les grilles du réseau pluvial communal : exemple du défaut n°11. Ce type de défauts ne représente pas forcément une entrée d'eaux parasites directe. Le test au colorant, s'il est positif, atteste d'une connexion. En revanche, les communications entre réseau d'eaux usées et réseau d'eaux pluviales peuvent parfois se faire uniquement lorsque le réseau monte en charge, ce qui ne peut être mis en évidence par le test au colorant. Les tests au colorant réalisés sur la commune se sont tous relevés négatifs.

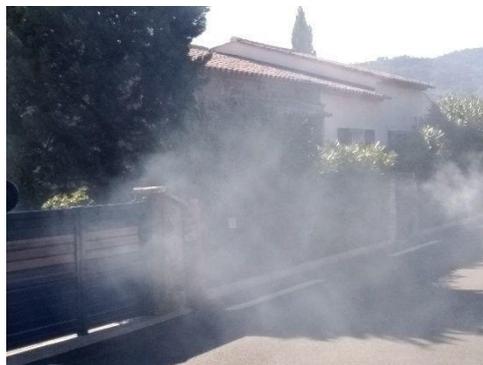
- ✖ Les grilles du réseau pluvial privé : exemple du défaut n°12.

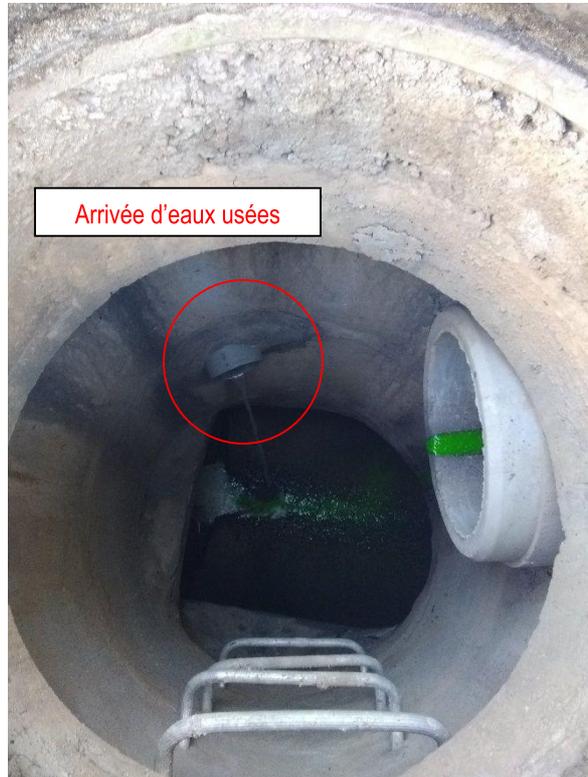
✧ Raccordement d'eaux usées dans le réseau pluvial

Nous avons été informés par une riveraine que, sur l'avenue Leclerc, les raccordements d'eaux usées sur le réseau anciennement unitaire n'avaient pas tous été modifiés. Suite à cela, nous avons pu identifier le défaut 24, après un test au colorant réalisé sur une grille pluviale. Une arrivée d'eaux usées (machine/lessive) était visible dans le regard pluvial.

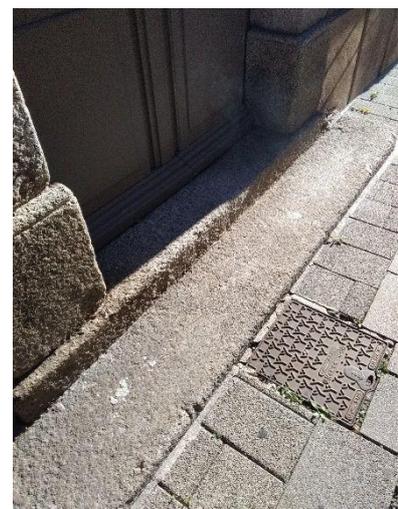
Par exemple, au défaut n°3 situé au centre-ville de la commune, de la fumée sort du sol et non du tampon de la boîte de branchement :

La vulnérabilité de ce défaut dépend de l'état du branchement et de sa proximité avec un réseau pluvial superficiel. En effet si la conduite de celui-ci est cassée ou mal amboitée, elle peut être à l'origine d'entrées d'eaux claires parasites venant d'un caniveau ou d'un fossé par exemple.

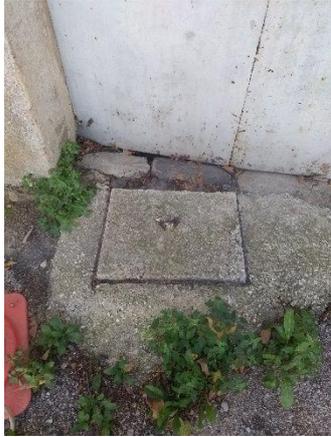
Défaut 7

- ✘ Couverture de branchement détérioré : exemple du défaut n°16 ;
- ✘ Couverture de branchement non étanche : exemple défaut n°7 :

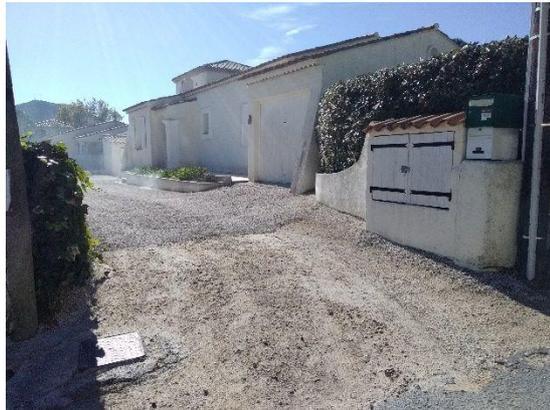
- ◇ Canalisation principale ou antenne dégradée. Ce défaut est détecté par une fumée diffuse sortant du sol, comme par exemple sur le défaut n°10 ;

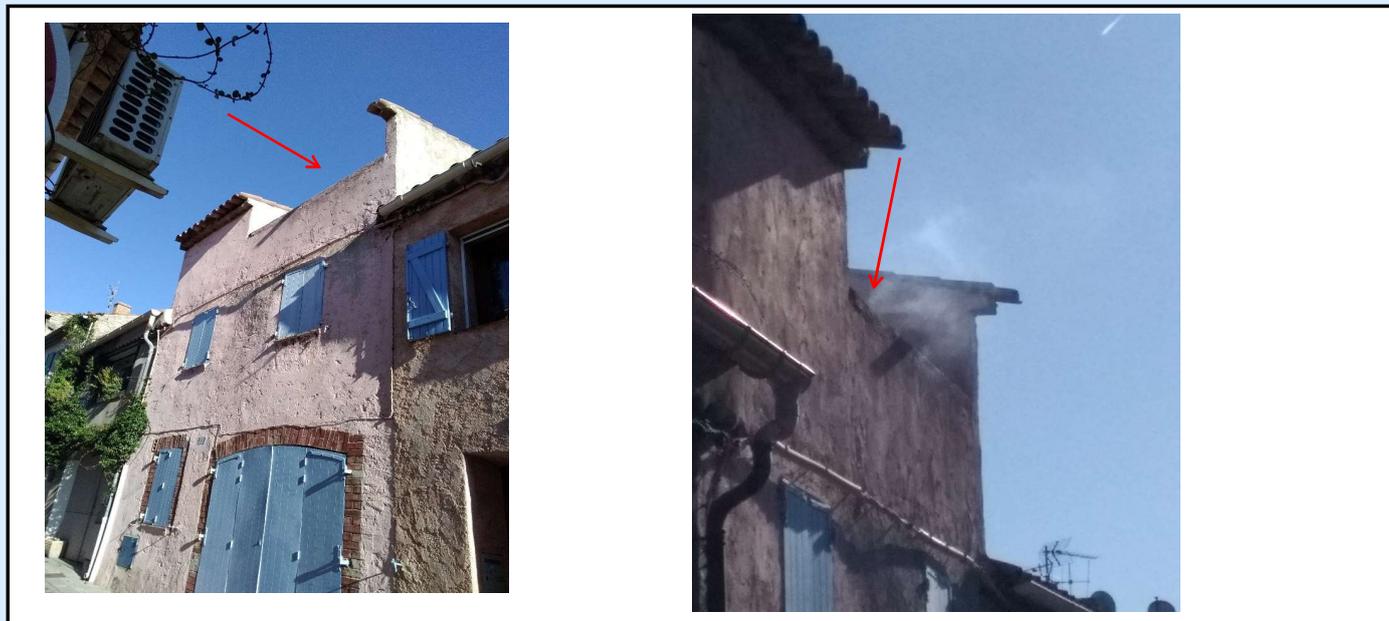
FICHE DE DEFAUT OBSERVE - DEFAUT N°1

Gravité du défaut * 3

Fumée venant du toit où se trouve une terrasse, il peut s'agir d'une aération ou d'une grille pluviale sur la terrasse

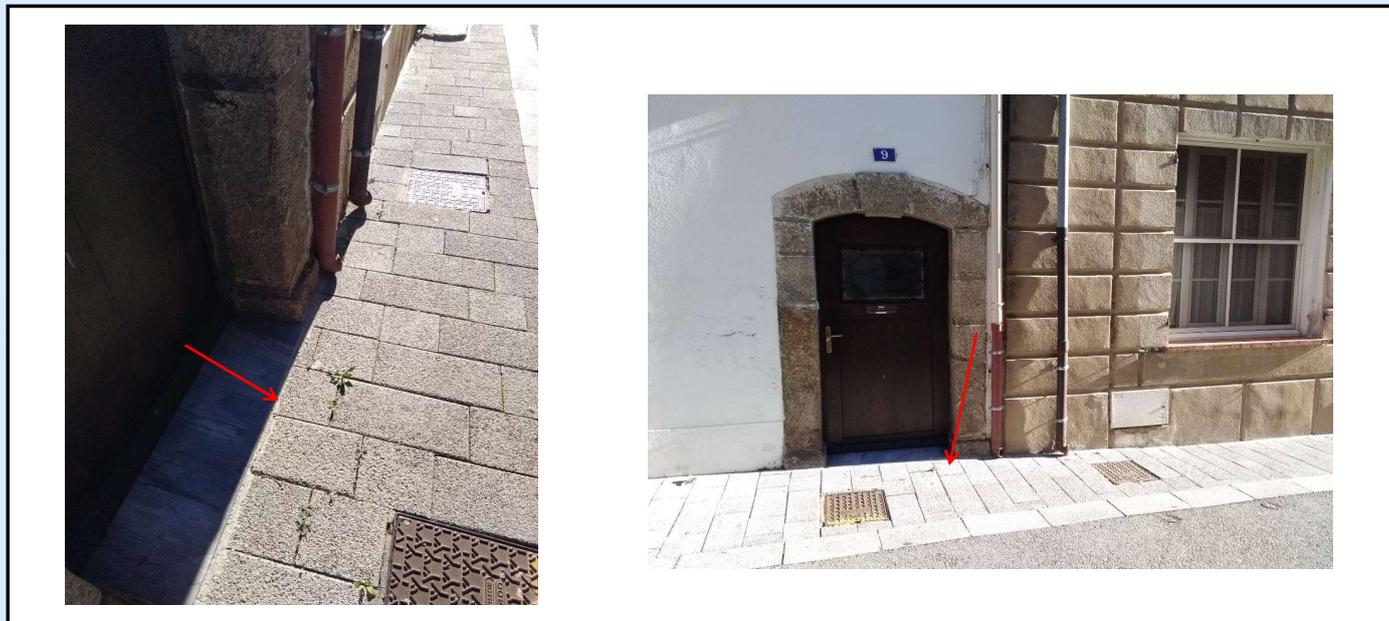
FICHE DE DEFAUT OBSERVE - DEFAUT N°2

Gravité du défaut * 3

Fumée venant du sol, sans doute la conduite après boîte de branchement diffuse de la fumée dans le sol
Il est préconisé de faire vérifier l'état du branchement

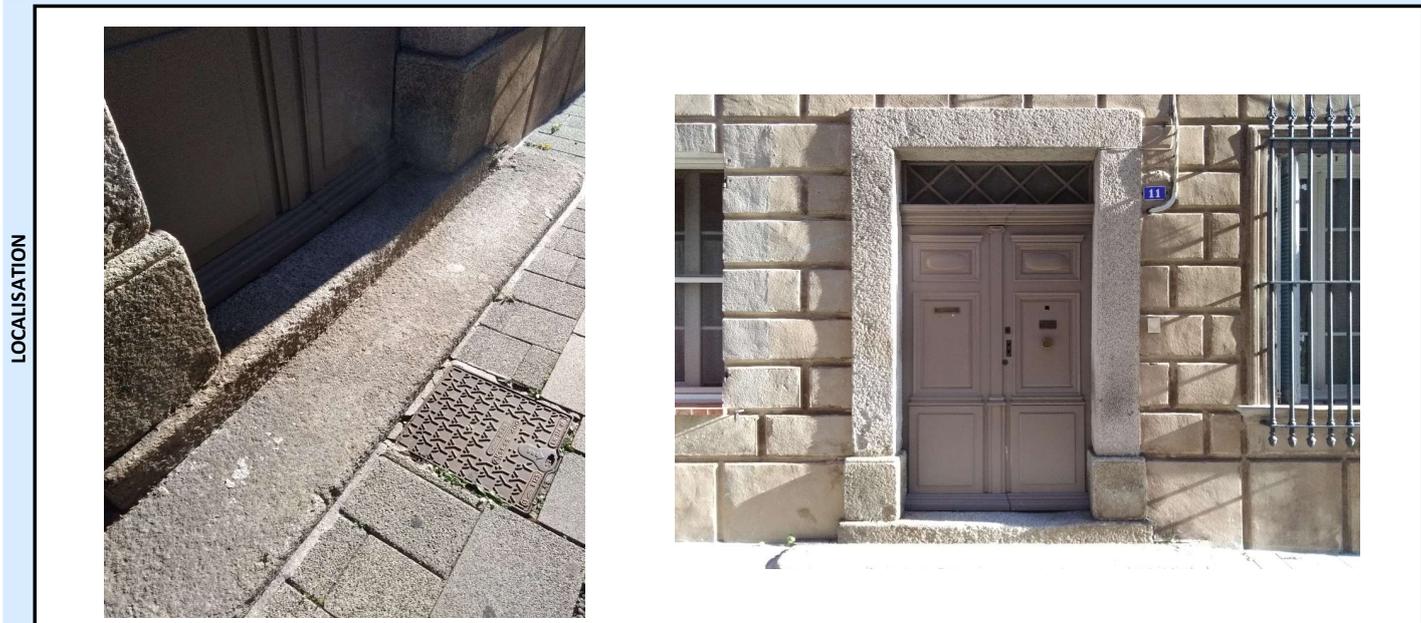
FICHE DE DEFAUT OBSERVE - DEFAUT N°3

Gravité du défaut * 3
 Surface active 5 m²
 Fiabilité de la surface active ** 3

Fumée venant du sol, sans doute la conduite après boîte de branchement diffuse de la fumée dans le sol
 Il est préconisé de faire vérifier l'état du branchement

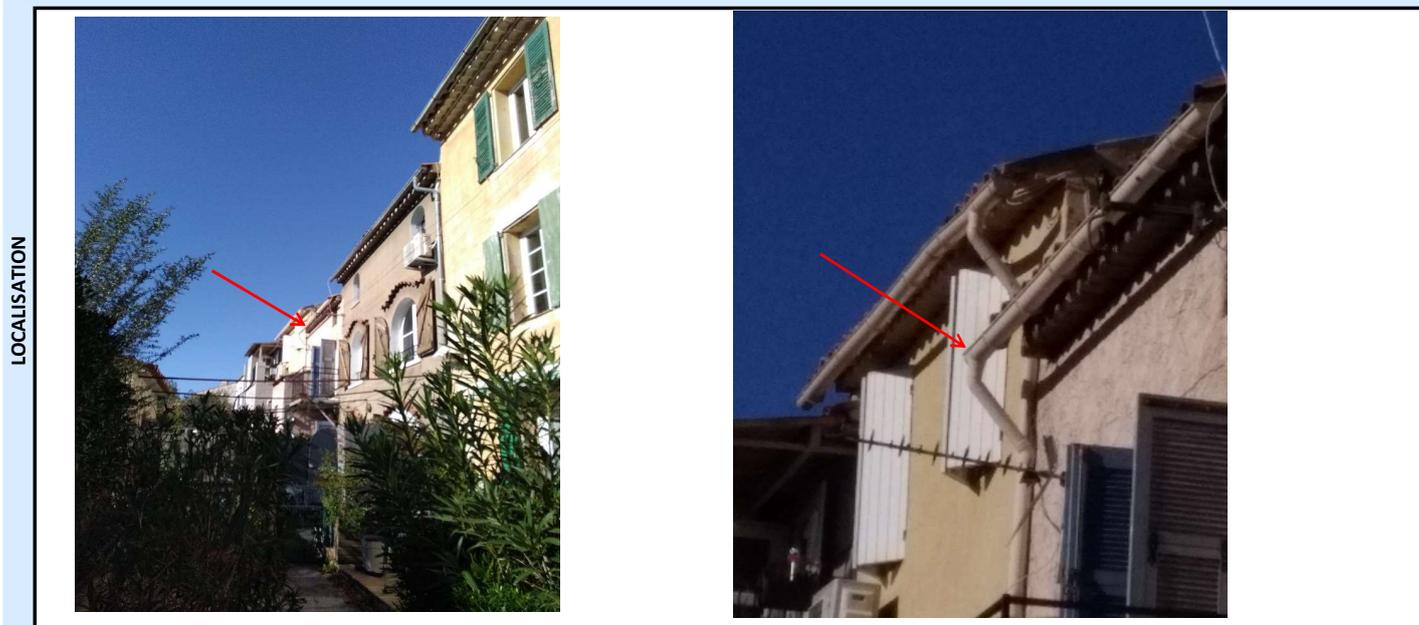
FICHE DE DEFAUT OBSERVE - DEFAUT N°4

Gravité du défaut * 1

Fumée venant de la gouttière
Il est préconisé de demander au propriétaire la déconnection de la gouttière au réseau d'eaux usées

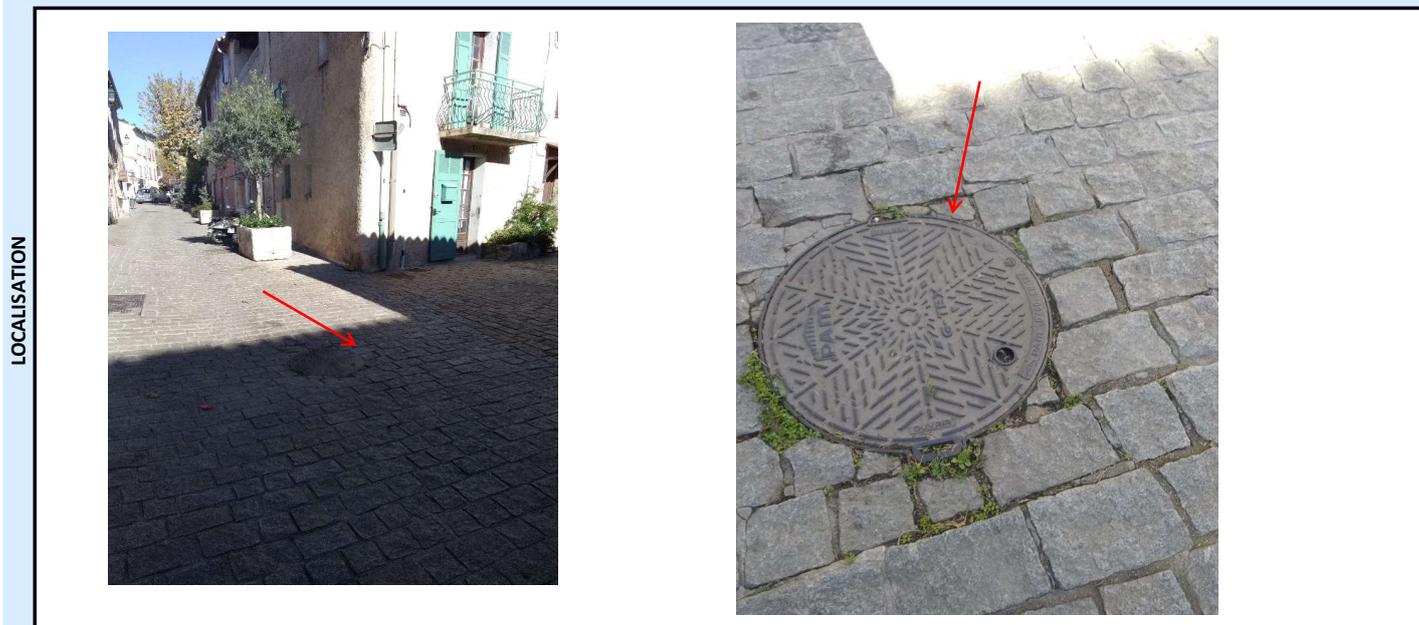
FICHE DE DEFAUT OBSERVE - DEFAUT N°5

Gravité du défaut * 1
 Surface active 50 m²
 Fiabilité de la surface active ** 2

Fumée venant de tout autour du regard
 Il est préconisé de reprendre l'étanchéité de la partie du tampon du regard

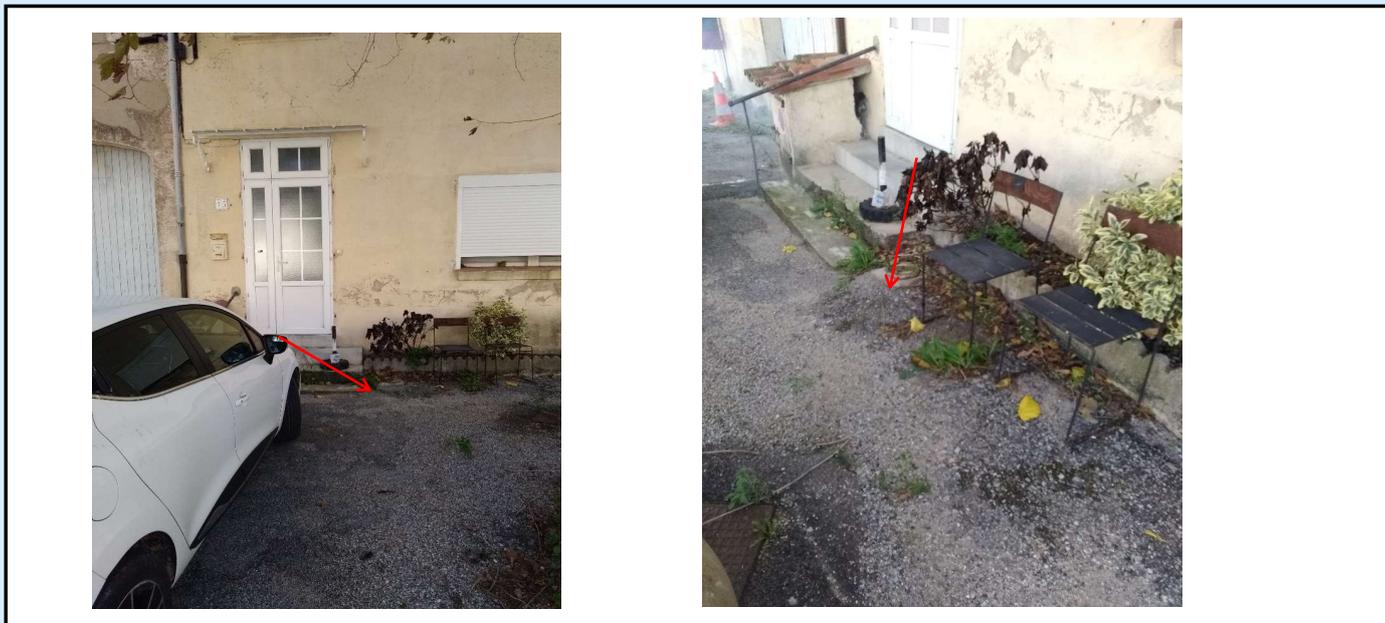
FICHE DE DEFAUT OBSERVE - DEFAUT N°6

Gravité du défaut * 3

Fumée venant a la boite de branchement
Il est préconisé de reprendre l'étanchéité du tampon de la boite de branchement

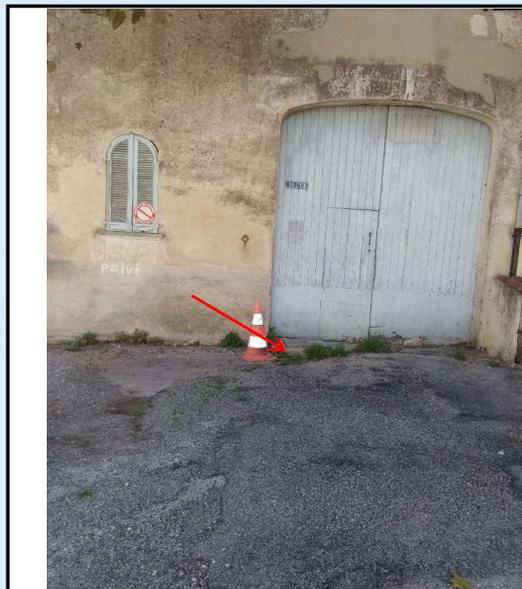
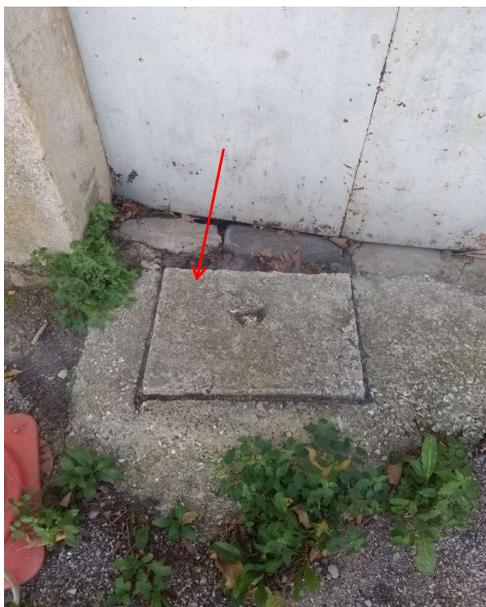
FICHE DE DEFAUT OBSERVE - DEFAUT N°7

Gravité du défaut * 3

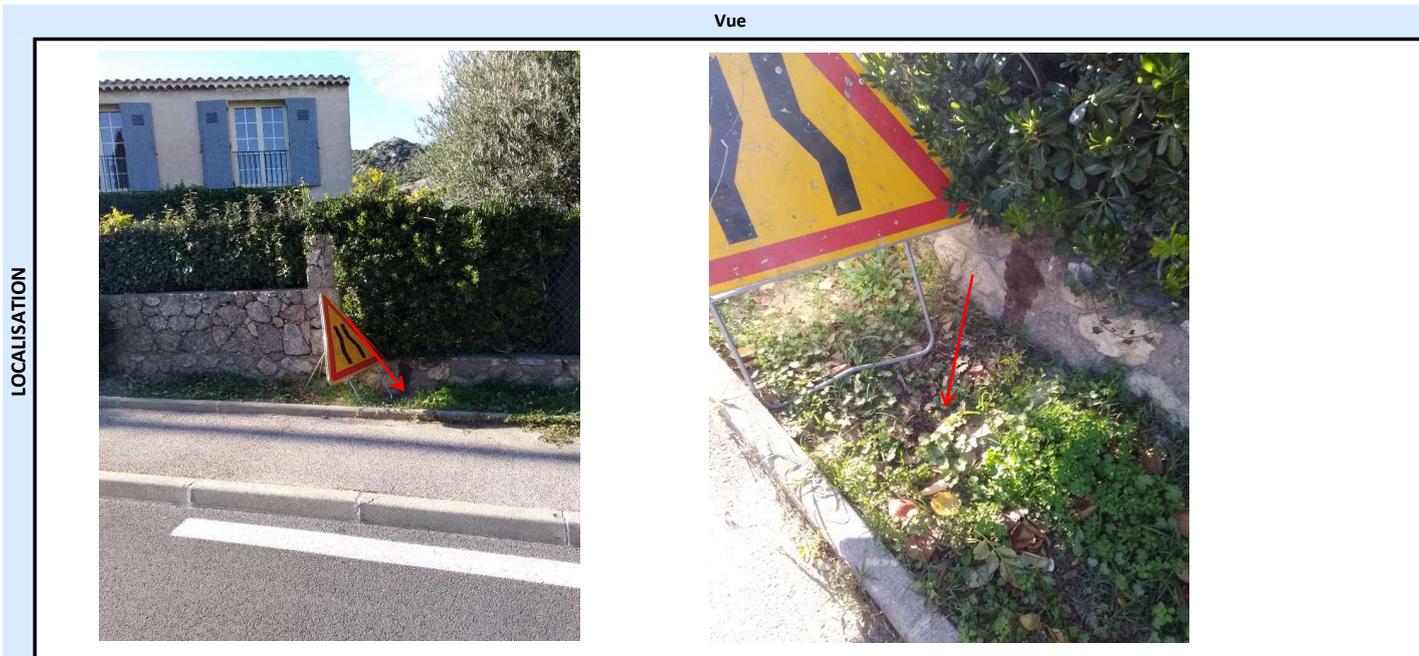
FICHE DE DEFAUT OBSERVE - DEFAUT N°22

Gravité du défaut * 3

Fumée sortant du sol, surement au niveau du branchement du particulier
 Il est préconisé de vérifier l'état du branchement du particulier et de reprendre les défaut d'étanchéité si nécessaire

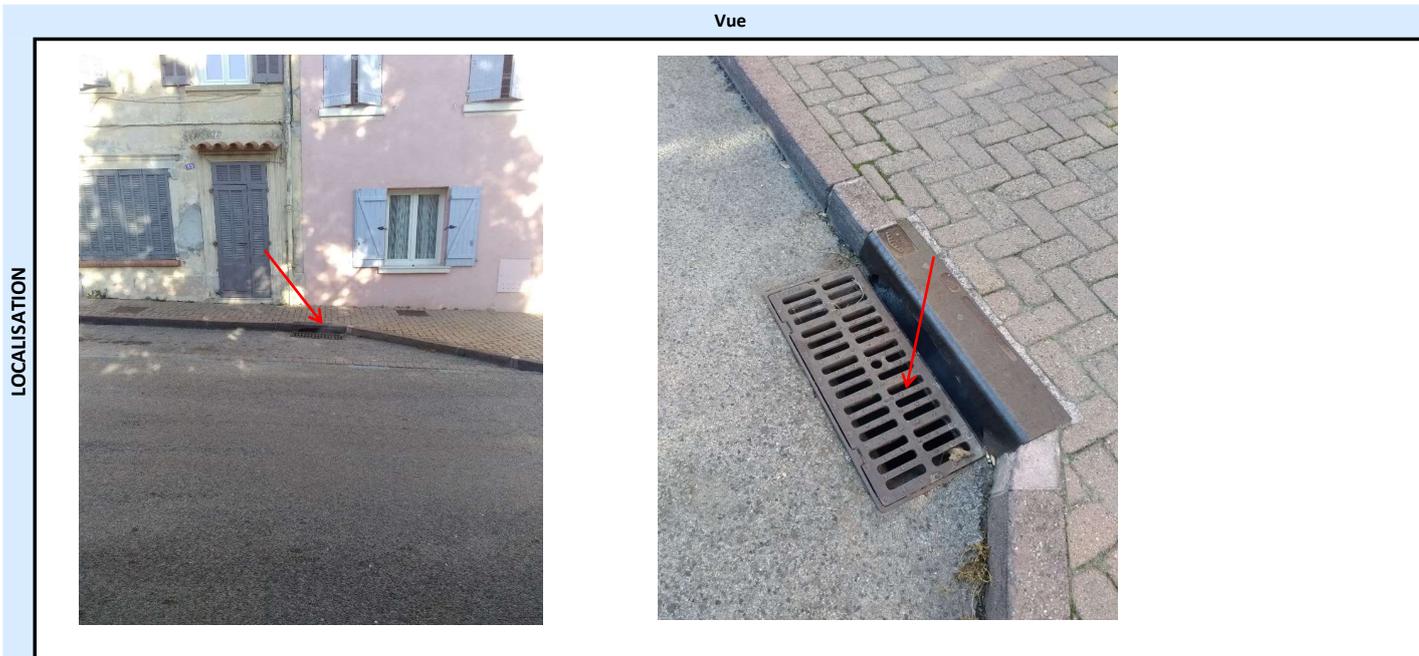
FICHE DE DEFAUT OBSERVE - DEFAUT N°23

Gravité du défaut *	1
Surface active	300 m ²
Fiabilité de la surface active **	2

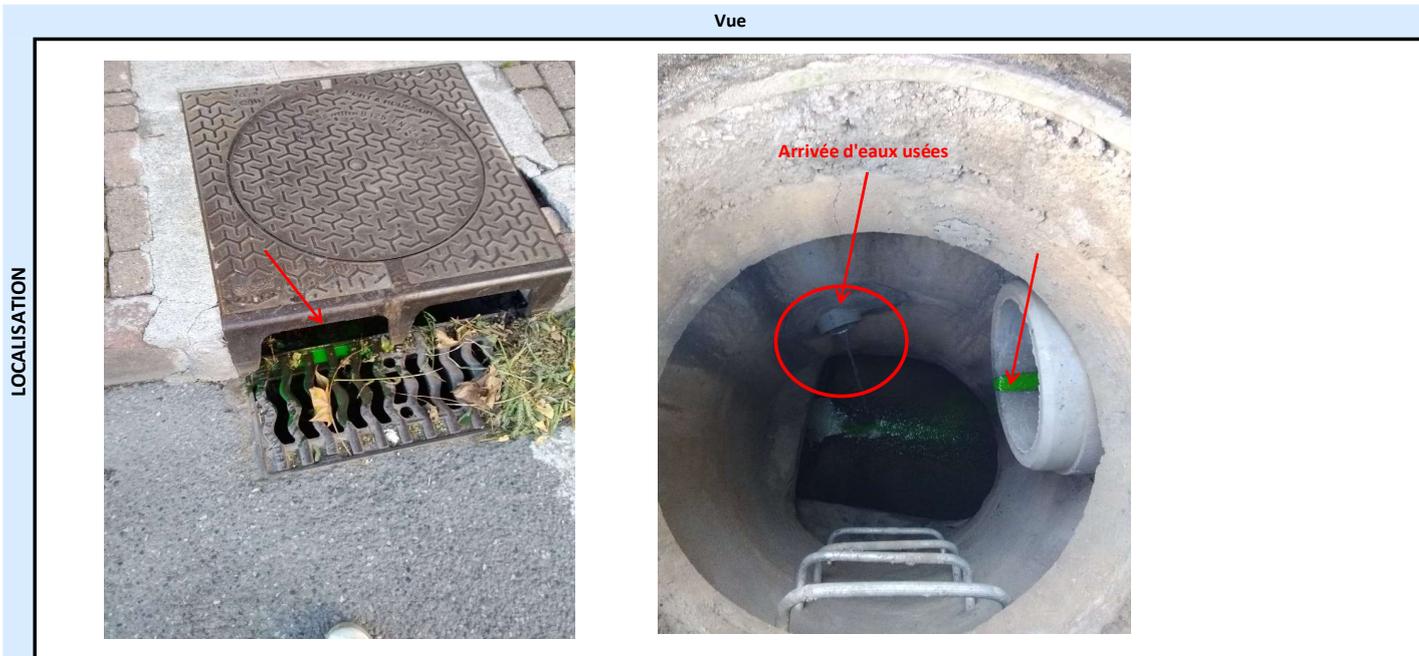
FICHE DE DEFAUT OBSERVE - DEFAUT N°24

Gravité du défaut *	1
Surface active	200 m ²
Fiabilité de la surface active **	2
