FICHE D'ANOMALIE		Fiche N° 11	
		GOLFE DE ST TROPEZ		Commune : PLAN DE LA TOUR	
Caractéristique de l'anomalie					
Domaine :	Public	<input type="checkbox"/>	Privé	<input checked="" type="checkbox"/>	
Situation/Adresse :	Hameau les Gastons				
Numéro compteur :	Inconnu				
Photos des anomalies, plans :

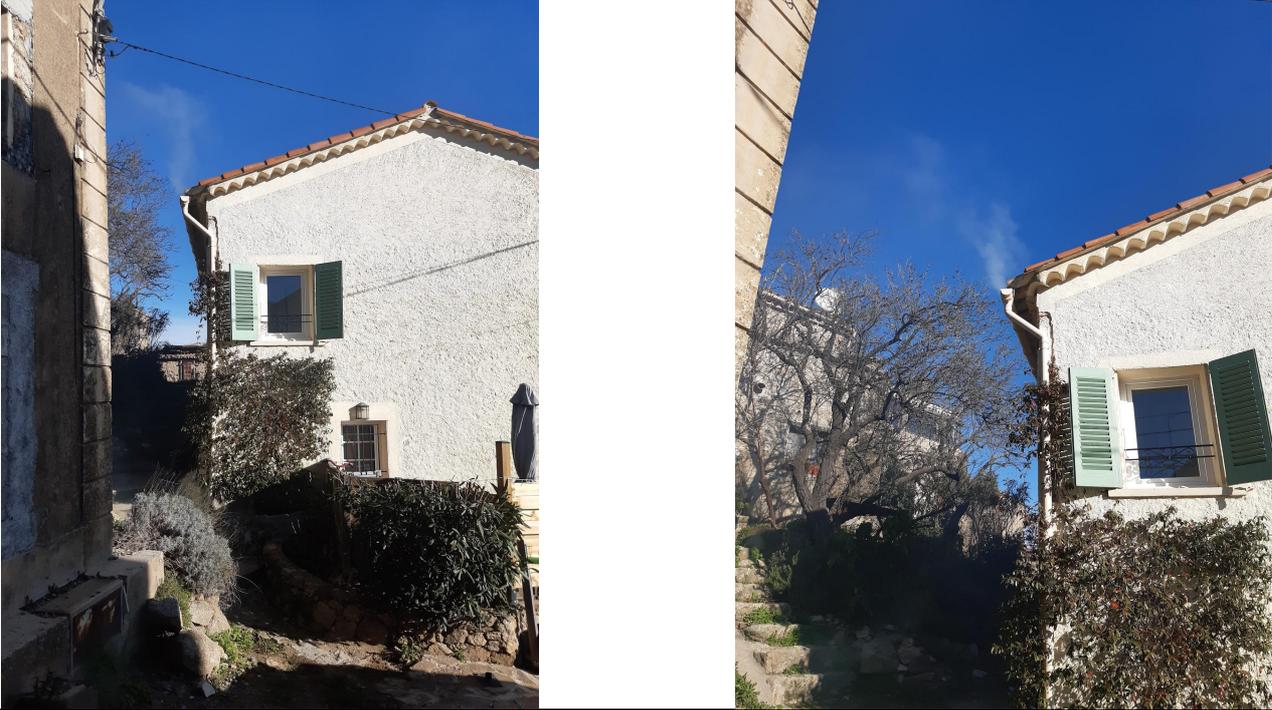
Anomalie(s) constatée(s) :					
<u>Gouttière(s) :</u>	<input checked="" type="checkbox"/>	<u>Regard(s) non étanche(s) :</u>	<input type="checkbox"/>		
<u>Avaloir(s) :</u>	<input type="checkbox"/>	<u>Tampon(s) non étanche(s) :</u>	<input type="checkbox"/>		
		<u>Canalisation défectueuse :</u>	<input type="checkbox"/>		
<u>Boîte de branchement :</u>	Non étanche	<input type="checkbox"/>	Absente	<input type="checkbox"/>	
<u>Autres :</u>					
Travaux préconisés / Actions à prévoir :					
<u>Contrôler les installations intérieures* :</u>	<input checked="" type="checkbox"/>				
<i>*Contôle de conformité des installations de collecte intérieures</i>

<u>Réaliser une inspection vidéo :</u>	<input type="checkbox"/>				
<u>Autres :</u>	Suppression du raccordement des gouttières sur réseau Eu
