FICHE D'ANOMALIE		Fiche N° 5
		Commune : PLAN DE LA TOUR		
GOLFE DE ST TROPEZ		Date : 09/12/2020	Intervenant : B. GUISIANO / E. PATOIZEAU	
Caractéristique de l'anomalie				
Domaine :	Public	<input checked="" type="checkbox"/>	Privé	<input type="checkbox"/>
Situation/Adresse :	Prat bourdin			
Numéro compteur :	Ras			
Photos des anomalies, plans :

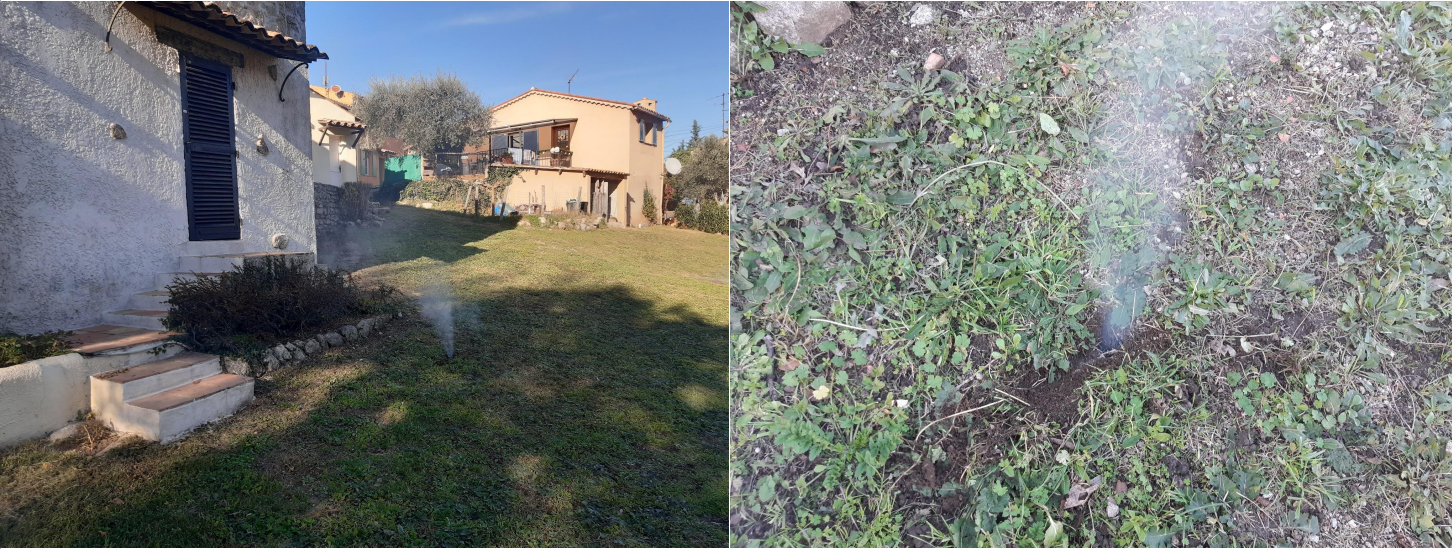
Anomalie(s) constatée(s) :				
Gouttière(s) :	<input type="checkbox"/>	Regard(s) non étanche(s) :	<input type="checkbox"/>	
Avaloir(s) :	<input type="checkbox"/>	Tampon(s) non étanche(s) :	<input type="checkbox"/>	
		Canalisation défectueuse :	<input checked="" type="checkbox"/>	
Boîte de branchement :	Non étanche	<input type="checkbox"/>	Absente	<input type="checkbox"/>
Autres :	Trou sur réseau assainissement			
Travaux préconisés / Actions à prévoir :				
Contrôler les installations intérieures* :	<input type="checkbox"/>			
<i>*Contrôle de conformité des installations de collecte intérieures</i>

Réaliser une inspection vidéo :	<input type="checkbox"/>			
Autres :	Réparation canalisation
