FICHE D'ANOMALIE		Fiche N° 6
		Commune : PLAN DE LA TOUR		
GOLFE DE ST TROPEZ		Date : 09/12/2020	Intervenant : B. GUISIANO / E. PATOIZEAU	
Caractéristique de l'anomalie				
Domaine :	Public	<input type="checkbox"/>	Privé	<input checked="" type="checkbox"/>
Situation/Adresse :	Prat bourdin			
Numéro compteur :	Inconnu			
Photos des anomalies, plans :

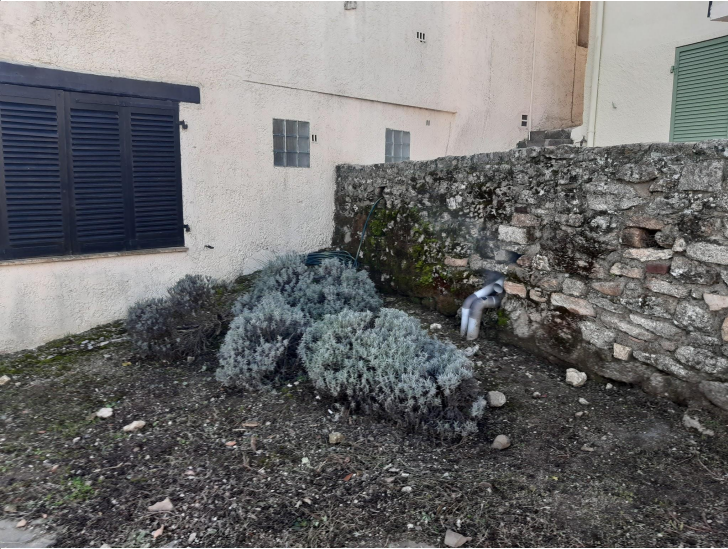
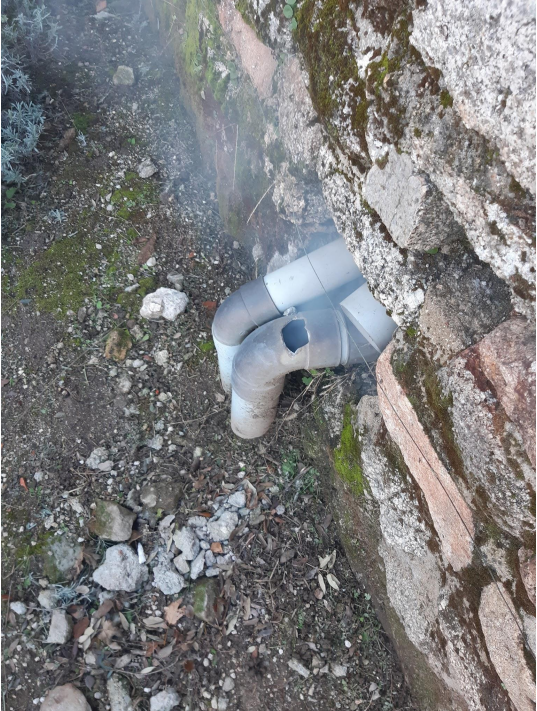
Anomalie(s) constatée(s) :				
Gouttière(s) :	<input type="checkbox"/>	Regard(s) non étanche(s) :	<input type="checkbox"/>	
Avaloir(s) :	<input type="checkbox"/>	Tampon(s) non étanche(s) :	<input type="checkbox"/>	
		Canalisation défectueuse :	<input checked="" type="checkbox"/>	
Boîte de branchement :	Non étanche	<input type="checkbox"/>	Absente	<input type="checkbox"/>
Autres :	Casse sur branchement			
Travaux préconisés / Actions à prévoir :				
Contrôler les installations intérieures* :	<input type="checkbox"/>			
<i>*Contrôle de conformité des installations de collecte intérieures</i>

Réaliser une inspection vidéo :	<input type="checkbox"/>			
Autres :	Réparation fuite branchement
