FICHE D'ANOMALIE		Fiche N° 7
		Commune : PLAN DE LA TOUR		
GOLFE DE ST TROPEZ		Date : 09/12/2020	Intervenant : B. GUISIANO / E. PATOIZEAU	
Caractéristique de l'anomalie				
Domaine :	Public	<input type="checkbox"/>	Privé	<input checked="" type="checkbox"/>
Situation/Adresse :	25 lotissement Buon aigo			
Numéro compteur :	Inconnu			
Photos des anomalies, plans :

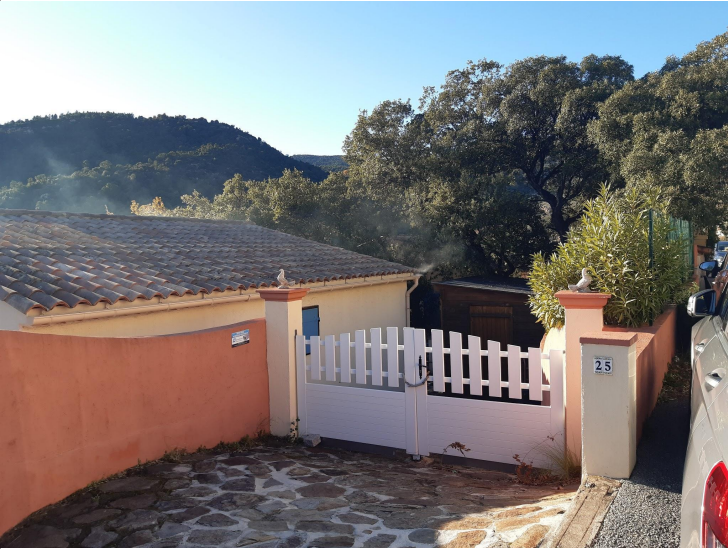
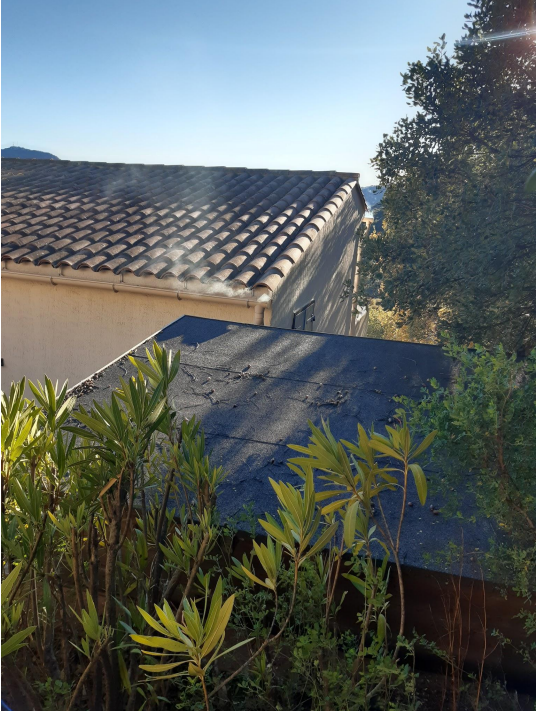
Anomalie(s) constatée(s) :				
Gouttière(s) :	<input checked="" type="checkbox"/>	Regard(s) non étanche(s) :	<input type="checkbox"/>	
Avaloir(s) :	<input type="checkbox"/>	Tampon(s) non étanche(s) :	<input type="checkbox"/>	
		Canalisation défectueuse :	<input type="checkbox"/>	
Boîte de branchement :	Non étanche	<input type="checkbox"/>	Absente	<input type="checkbox"/>
Autres :				
Travaux préconisés / Actions à prévoir :				
Contrôler les installations intérieures* :	<input checked="" type="checkbox"/>			
<i>*Contrôle de conformité des installations de collecte intérieures</i>

Réaliser une inspection vidéo :	<input type="checkbox"/>			
Autres :	Suppression du raccordement des gouttières sur réseau Eu
