FICHE D'ANOMALIE		Fiche N° 8
		Commune : PLAN DE LA TOUR		
GOLFE DE ST TROPEZ		Date : 09/12/2020	Intervenant : B. GUISIANO / E. PATOIZEAU	
Caractéristique de l'anomalie				
Domaine :	Public	<input type="checkbox"/>	Privé	<input checked="" type="checkbox"/>
Situation/Adresse :	13 chemin des santolines buon aiguo			
Numéro compteur :	Inconnu			
Photos des anomalies, plans :

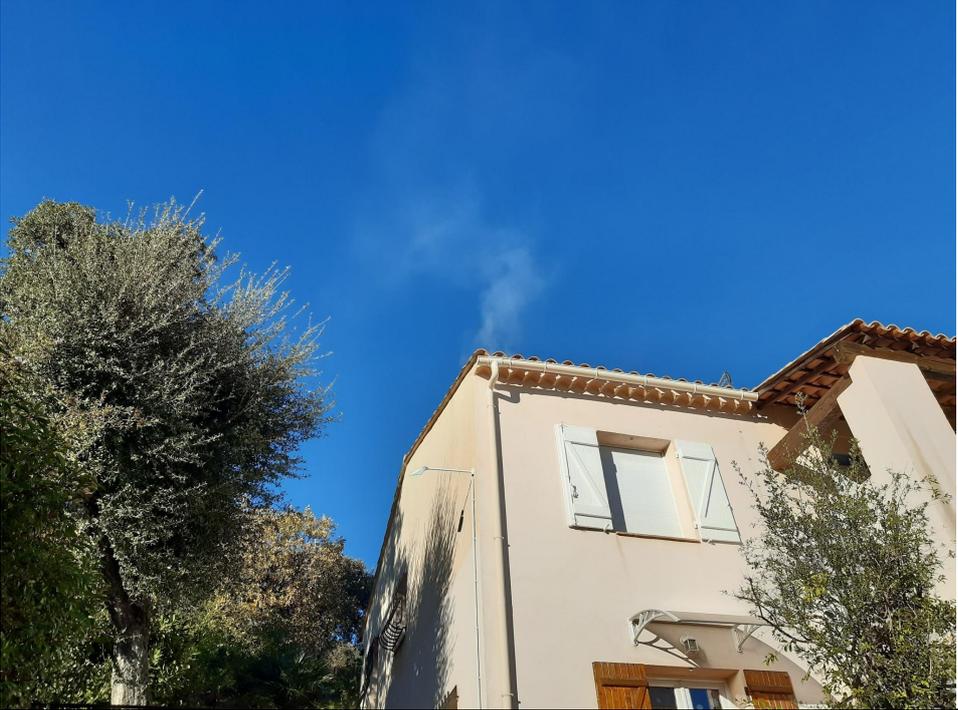
Anomalie(s) constatée(s) :				
Gouttière(s) :	<input checked="" type="checkbox"/>	Regard(s) non étanche(s) :	<input type="checkbox"/>	
Avaloir(s) :	<input type="checkbox"/>	Tampon(s) non étanche(s) :	<input type="checkbox"/>	
		Canalisation défectueuse :	<input type="checkbox"/>	
Boîte de branchement :	Non étanche	<input type="checkbox"/>	Absente	<input type="checkbox"/>
Autres :				
Travaux préconisés / Actions à prévoir :				
Contrôler les installations intérieures* :	<input checked="" type="checkbox"/>			
<i>*Contrôle de conformité des installations de collecte intérieures</i>

Réaliser une inspection vidéo :	<input type="checkbox"/>			
Autres :	Suppression du raccordement des gouttières sur réseau Eu
