Nom du projet :	N° de projet :	Responsable:	Date:	N° de dossier :
ALISEE - PLAN DE LA TOU			18/12/2020

Synthèse d'inspection télévisée

TOUR - Chemin de la Frisade

Rapport d'inspection télévisée

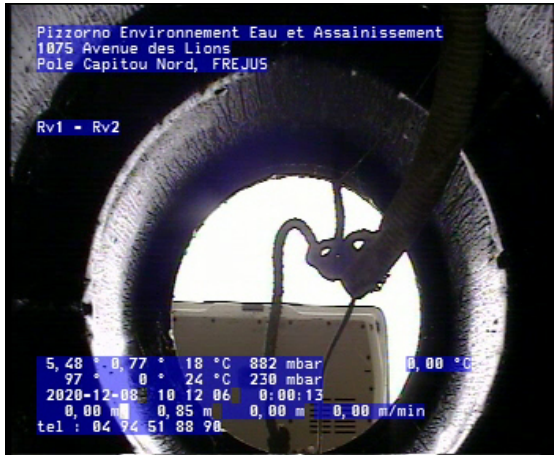
Photo: 1_1_1_A.jpg
 0m, Noeud de départ, regard de visite Rv2

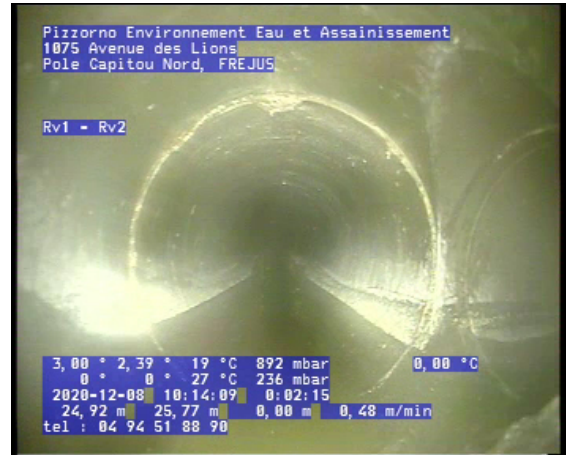
Photo: 1_1_2_A.jpg
 24,87m, Culotte, raccordement ouvert à 4 h., hauteur: 125 mm, (largeur: 125 mm)

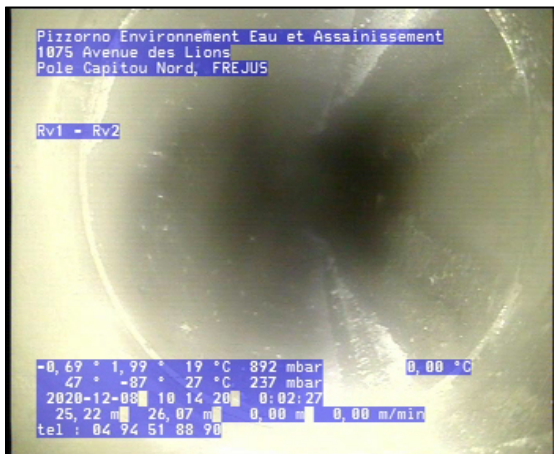
Photo: 1_1_2_B.jpg
 24,87m, Culotte, raccordement ouvert à 4 h., hauteur: 125 mm, (largeur: 125 mm)

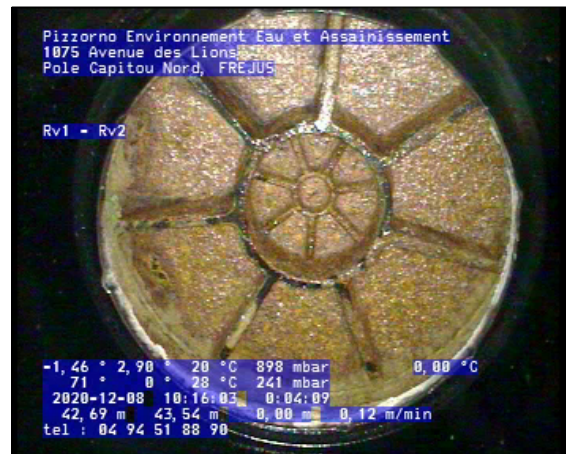
Photo: 1_1_3_A.jpg
 42,69m, Noeud d'arrivée, regard de visite Rv1

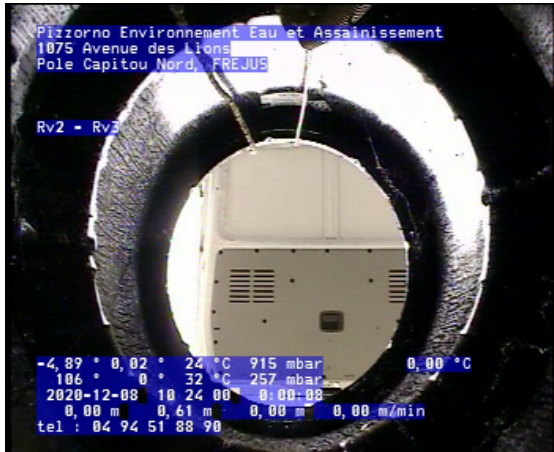
Photo: 2_2_4_A.jpg
0m, Noeud de départ, regard de visite Rv2

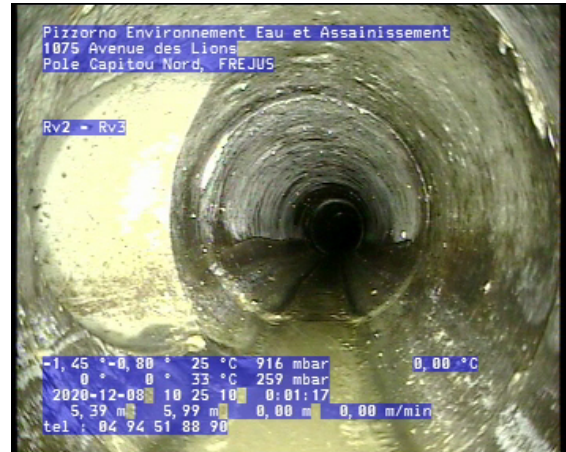
Photo: 2_2_5_A.jpg
5,39m, Culotte, raccordement ouvert à 7 h., hauteur: 125 mm,
(largeur: 125 mm)

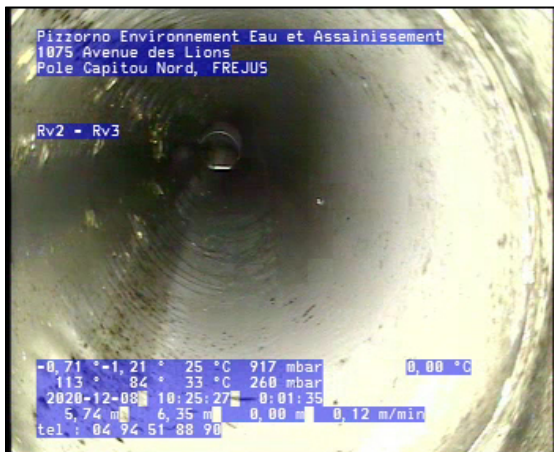
Photo: 2_2_5_B.jpg
5,39m, Culotte, raccordement ouvert à 7 h., hauteur: 125 mm,
(largeur: 125 mm)

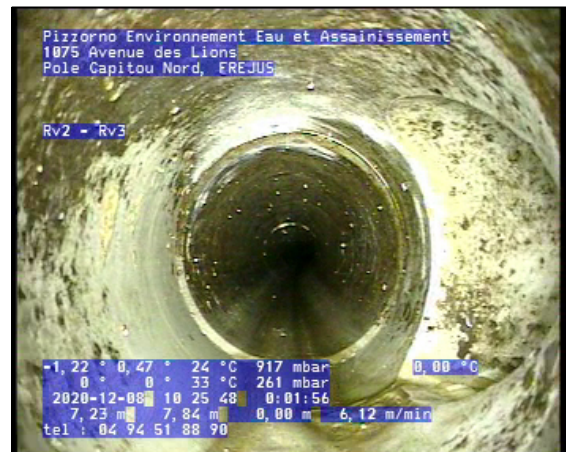
Photo: 2_2_6_A.jpg
7,22m, Culotte, raccordement ouvert à 5 h., hauteur: 125 mm,
(largeur: 125 mm)

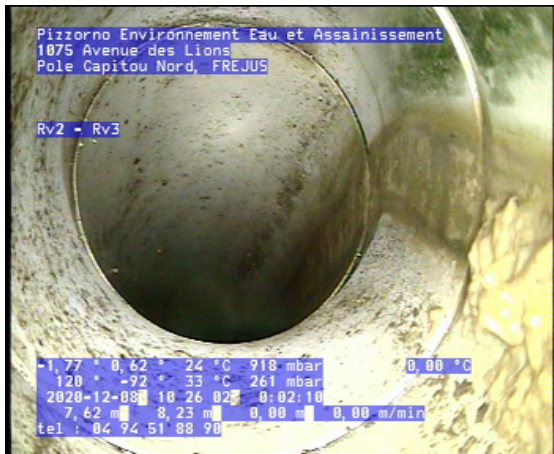
Photo: 2_2_6_B.jpg
7,22m, Culotte, raccordement ouvert à 5 h., hauteur: 125 mm,
(largeur: 125 mm)

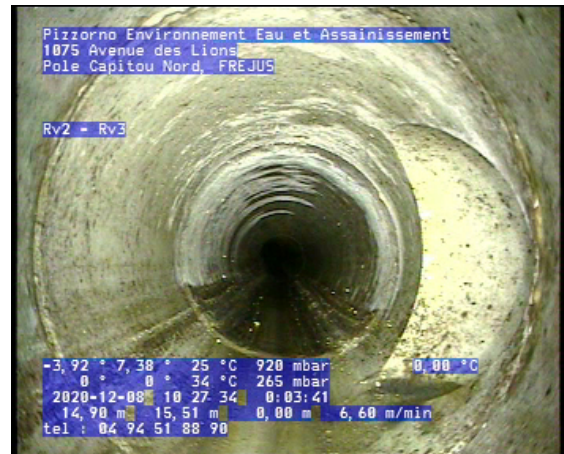
Photo: 2_2_7_A.jpg
14,9m, Culotte, raccordement fermé à 5 h., hauteur: 125 mm,
(largeur: 125 mm)

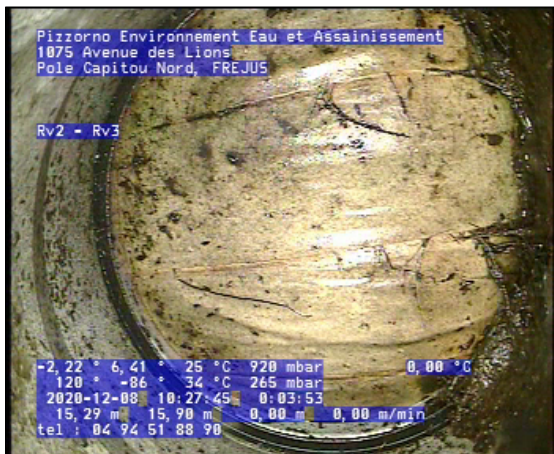
Photo: 2_2_7_B.jpg
14,9m, Culotte, raccordement fermé à 5 h., hauteur: 125 mm,
(largeur: 125 mm)

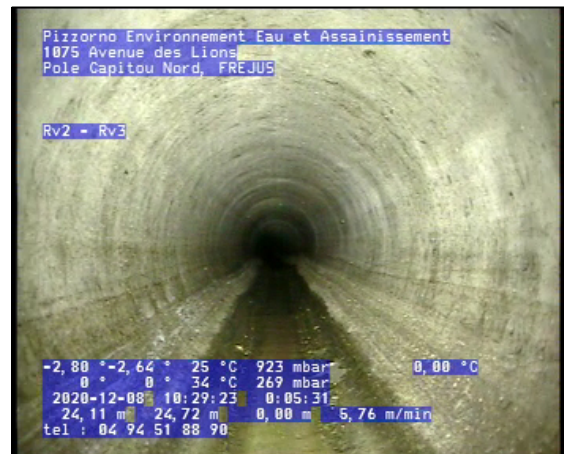
Photo: 2_2_8_A.jpg
24,1m, Photographie générale de 12 à 11 h.

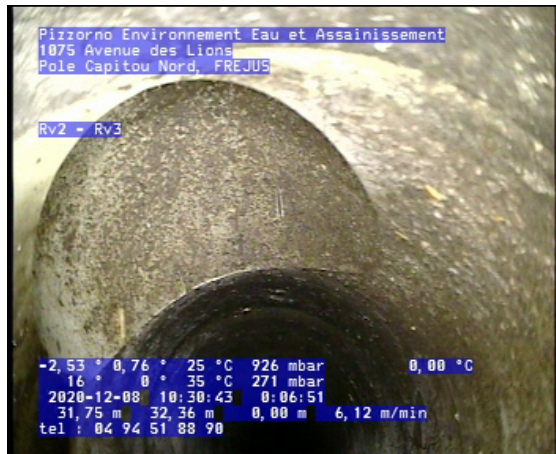
Photo: 2_2_9_A.jpg
 31,75m, Culotte, raccordement ouvert à 11 h., hauteur: 125 mm,
 (largeur: 125 mm)

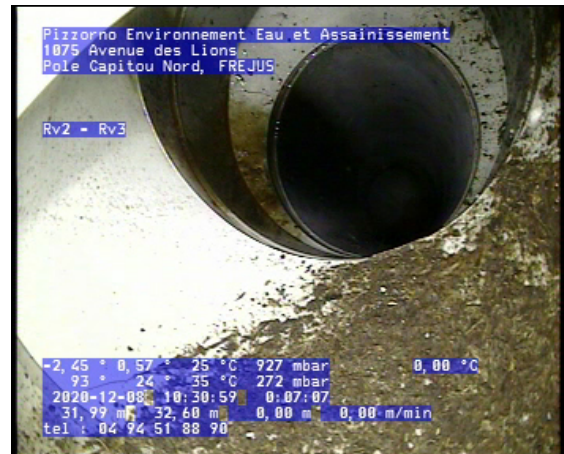
Photo: 2_2_9_B.jpg
 31,75m, Culotte, raccordement ouvert à 11 h., hauteur: 125 mm,
 (largeur: 125 mm)

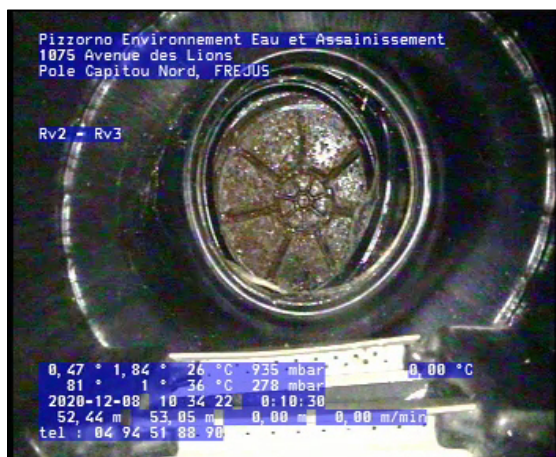
Photo: 2_2_10_A.jpg
 52,44m, Noeud d'arrivée, regard de visite Rv3

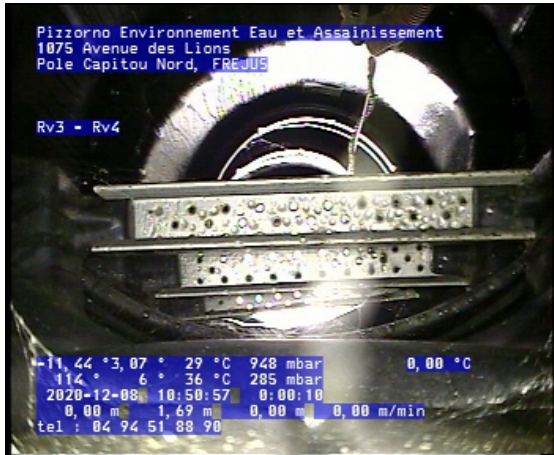
Photo: 3_3_11_A.jpg
0m, Noeud de départ, regard de visite Rv3

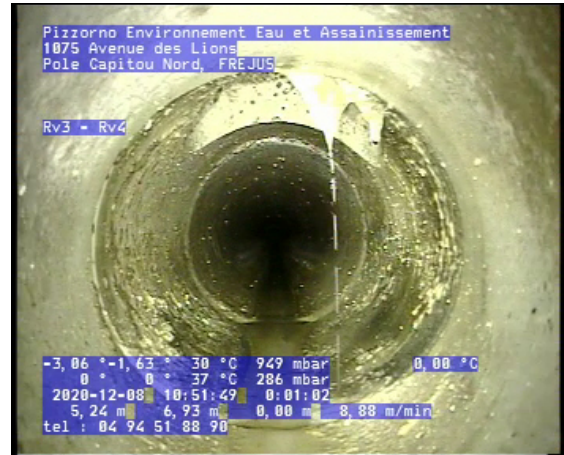
Photo: 3_3_12_A.jpg
5,22m, Culotte, raccordement ouvert à 12 h., hauteur: 125 mm, (largeur: 125 mm)

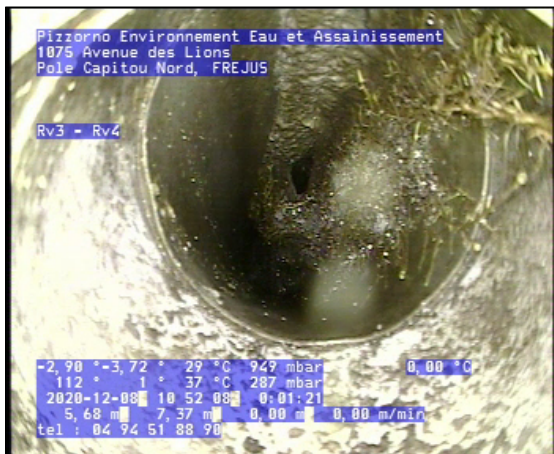
Photo: 3_3_12_B.jpg
5,22m, Culotte, raccordement ouvert à 12 h., hauteur: 125 mm, (largeur: 125 mm)

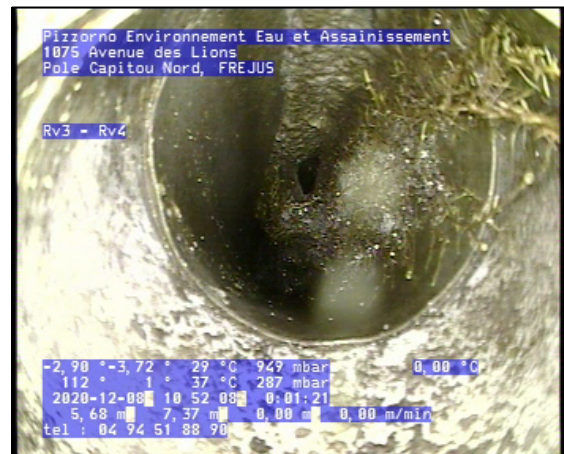
Photo: 3_3_13_A.jpg
5,68m, Grosse racine isolée à 12 h. réduction de la section transversale: 40 %, joint

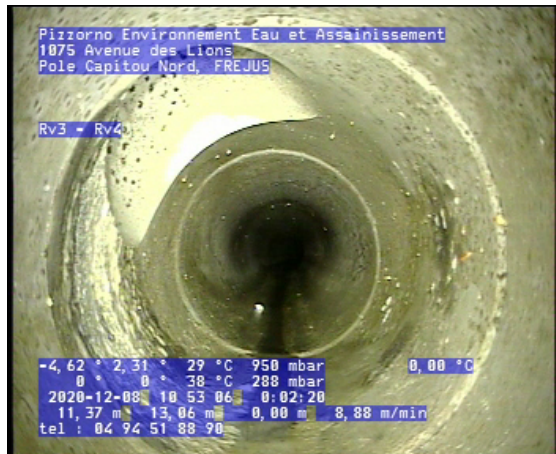
Photo: 3_3_14_A.jpg
 11,37m, Culotte, raccordement ouvert à 11 h., hauteur: 125 mm,
 (largeur: 125 mm)

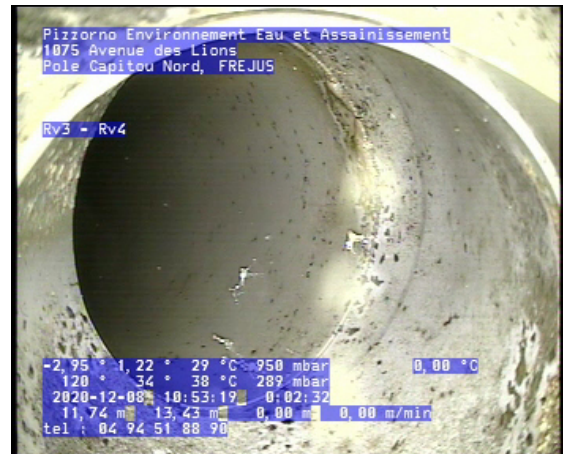
Photo: 3_3_14_B.jpg
 11,37m, Culotte, raccordement ouvert à 11 h., hauteur: 125 mm,
 (largeur: 125 mm)

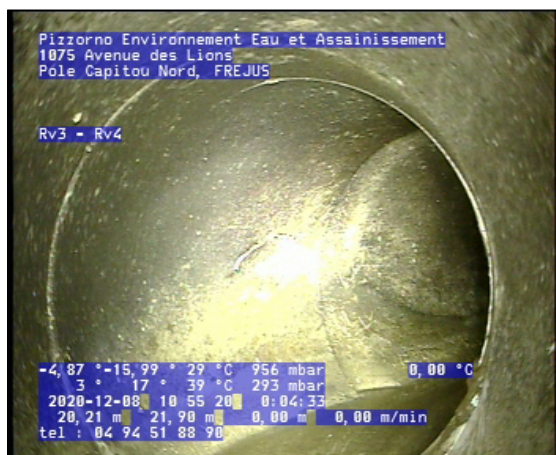
Photo: 3_3_15_A.jpg
 20,21m, Courbure du collecteur vers la droite et vers le bas,
 angle total de déviation: 45 °

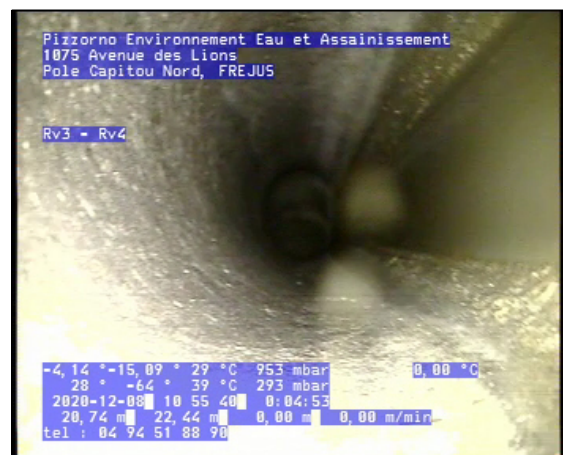
Photo: 3_3_16_A.jpg
 20,74m, Inspection abandonnée. L'inspection de la conduite
 totale est terminée
