Nom du projet :	N° du projet :	Responsable :	Date :	N° de dossier :
ALISEE - PLAN DE LA TOUR - Chemin du Preconil			18/12/2020

Synthèse d'inspection télévisée

Date: 18/12/2020	Heure: 08:40:57	Température: au-dessus de zéro	Propriété foncière:	Norme: EN13508-2:2003+A1	N° d'index: 1
Longueur [m]: 55,39 m	Longueur inspectée [m]: 55,39 m	Nettoyage: n'a pas été nettoyé	Précipitation: pas de précipitation	Stockage photo:	Stockage vidéo:

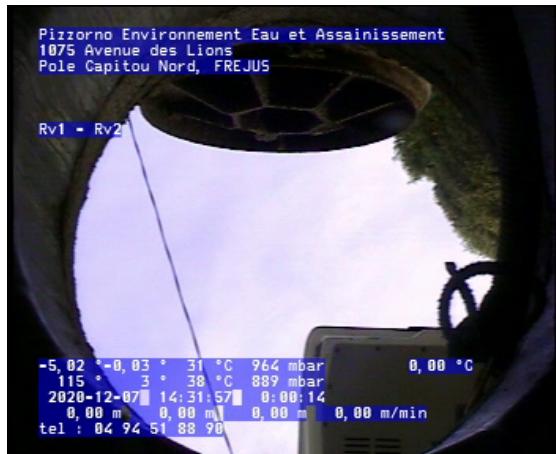
Photo: 1_1_1_A.jpg
0m, Nœud de départ, regard de visite Rv1

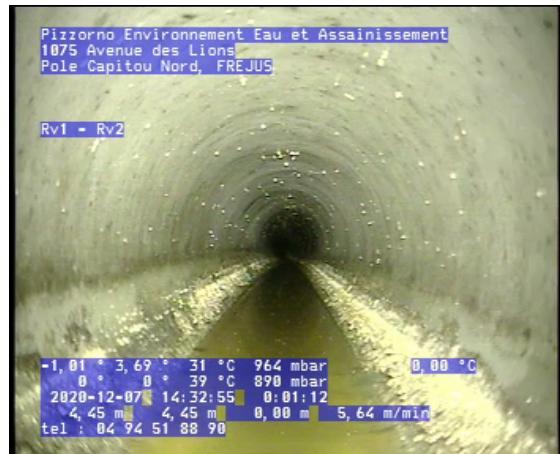
Photo: 1_1_2_A.jpg
4,45m, Dépôts adhérents, graisse de 5 à 7 h. réduction de la section transversale: 10 %, Début

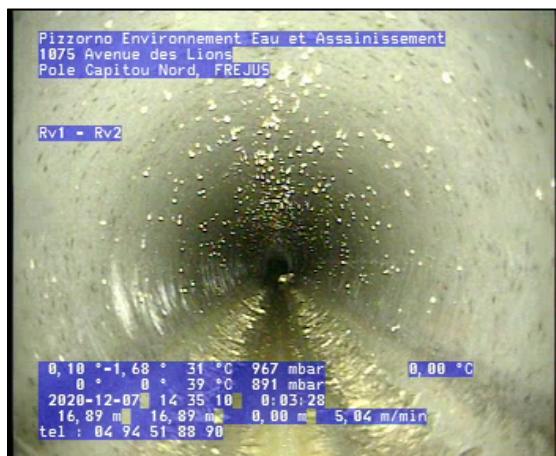
Photo: 1_1_3_A.jpg
16,89m, Photographie générale de 12 à 11 h.

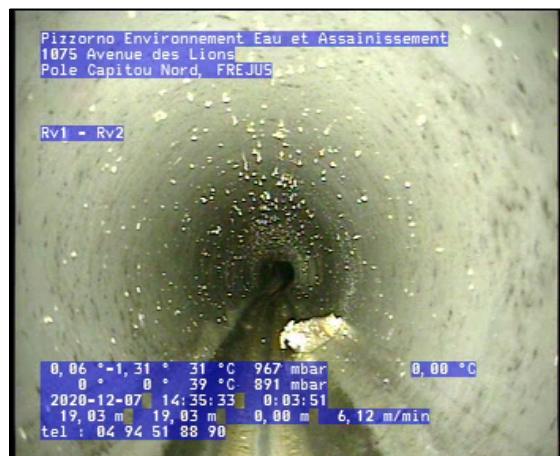
Photo: 1_1_4_A.jpg
19m, Dépôts adhérents, graisse de 5 à 7 h. réduction de la section transversale: 10 %, Fin

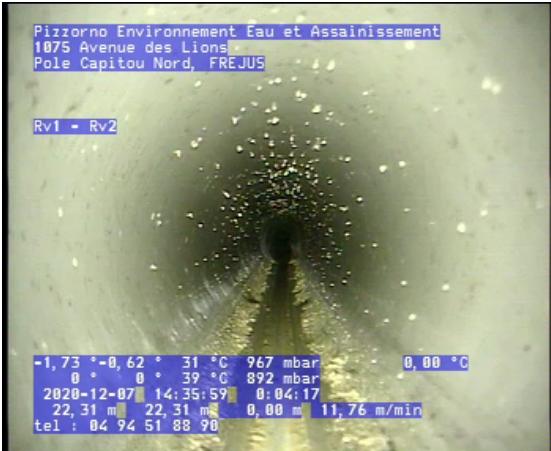
Photo: 1_1_5_A.jpg
 22,28m, Dépôts adhérents, graisse de 5 à 7 h. réduction de la section transversale: 5 %, Début

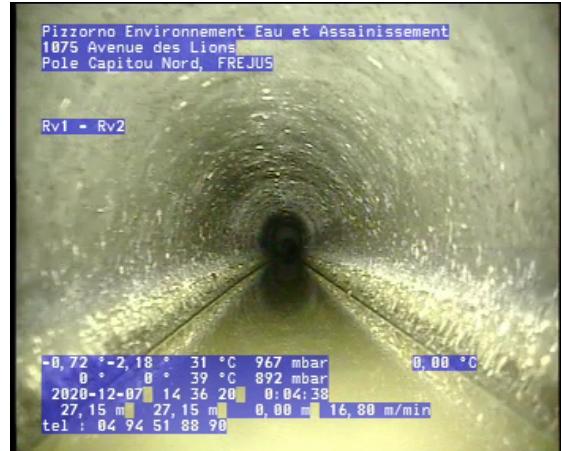
Photo: 1_1_6_A.jpg
 27,15m, Niveau d'eau, trouble, niveau exprimé en pourcentage du diamètre: 10 %

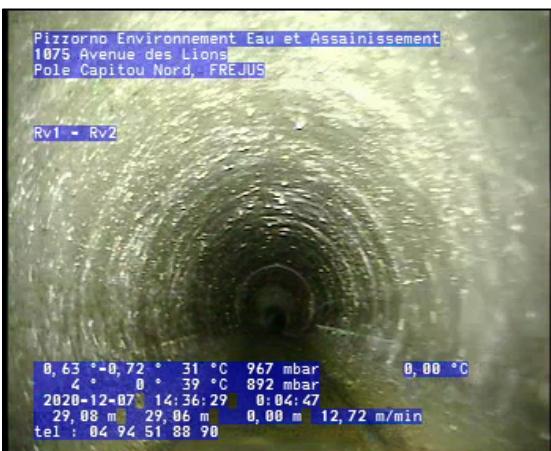
Photo: 1_1_7_A.jpg
 29,06m, Dépôts adhérents, graisse de 5 à 7 h. réduction de la section transversale: 5 %, Fin

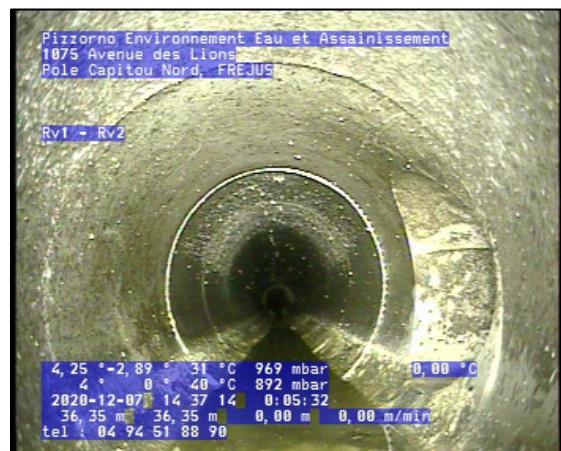
Photo: 1_1_8_A.jpg
 36,35m, Culotte, raccordement ouvert à 4 h., hauteur: 125 mm, (largeur: 125 mm)

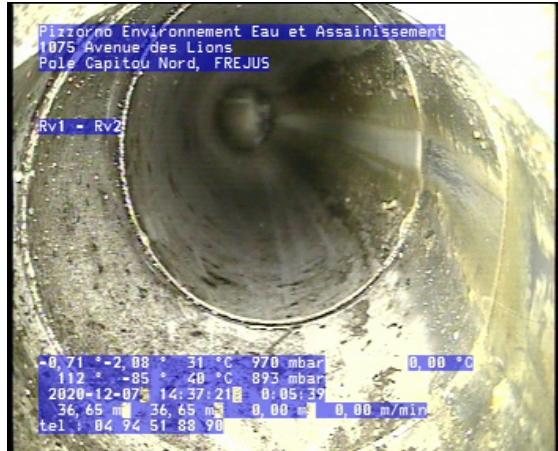
Photo: 1_1_8_B.jpg
 36,35m, Culotte, raccordement ouvert à 4 h., hauteur: 125 mm,
 (largeur: 125 mm)

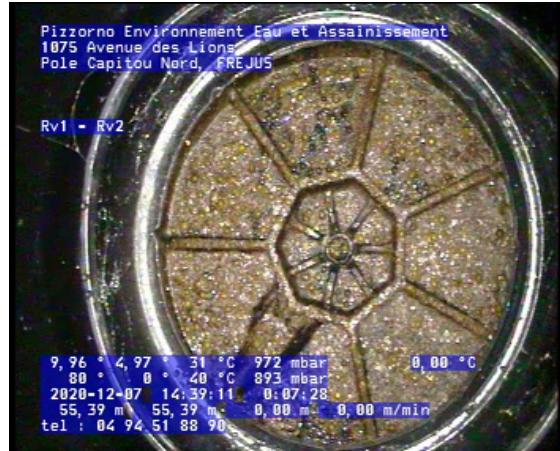
Photo: 1_1_9_A.jpg
 55,39m, Noeud d'arrivée, regard de visite Rv2

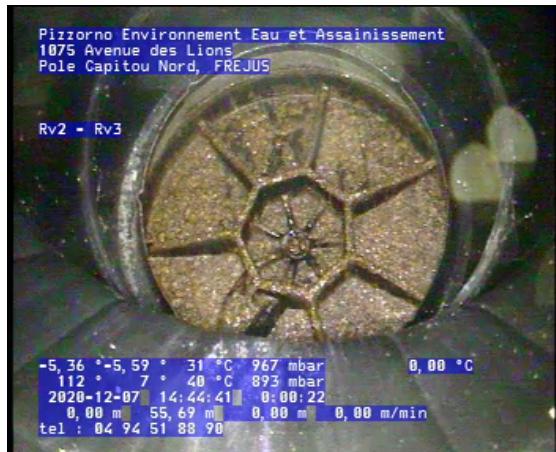
Photo: 2_2_10_A.jpg
0m, Nœud de départ, regard de visite Rv2

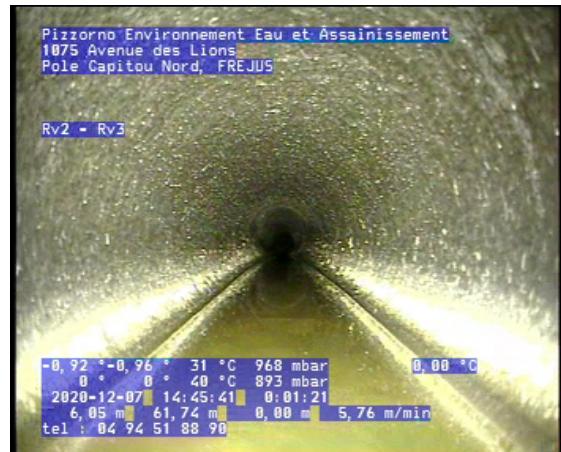
Photo: 2_2_11_A.jpg
6,03m, Niveau d'eau, trouble, niveau exprimé en pourcentage du diamètre: 10 %

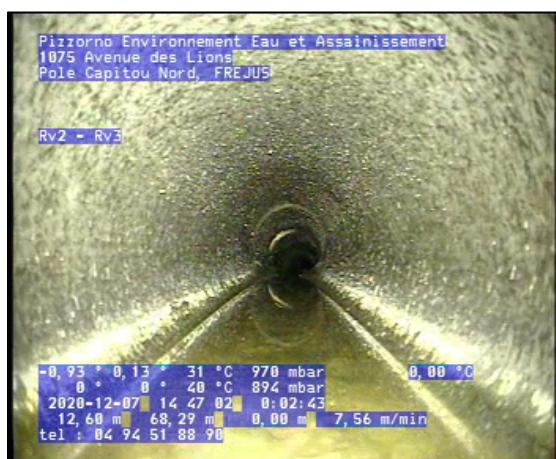
Photo: 2_2_12_A.jpg
12,58m, Niveau d'eau, trouble, niveau exprimé en pourcentage du diamètre: 10 %

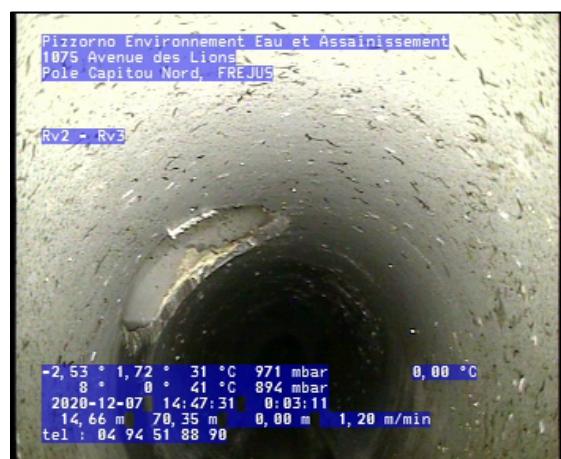
Photo: 2_2_13_A.jpg
14,66m, Culotte, raccordement ouvert à 10 h., hauteur: 125 mm, (largeur: 125 mm)

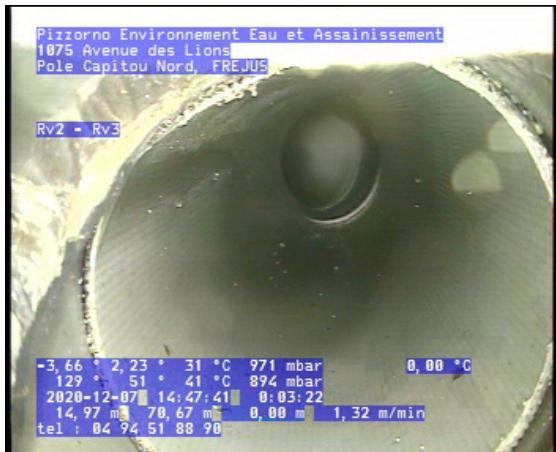
Photo: 2_2_13_B.jpg
 14,66m, Culotte, raccordement ouvert à 10 h., hauteur: 125 mm, (largeur: 125 mm)

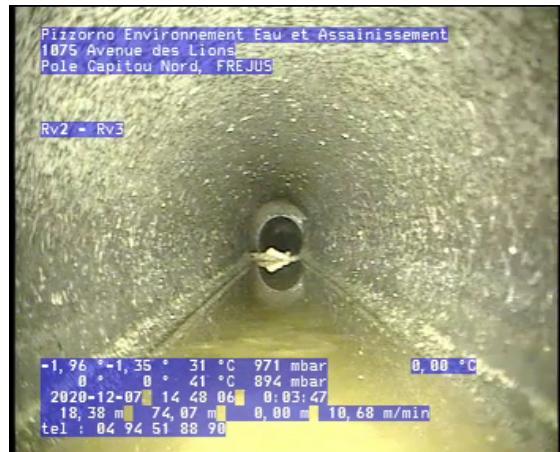
Photo: 2_2_14_A.jpg
 18,37m, Niveau d'eau, trouble, niveau exprimé en pourcentage du diamètre: 10 %

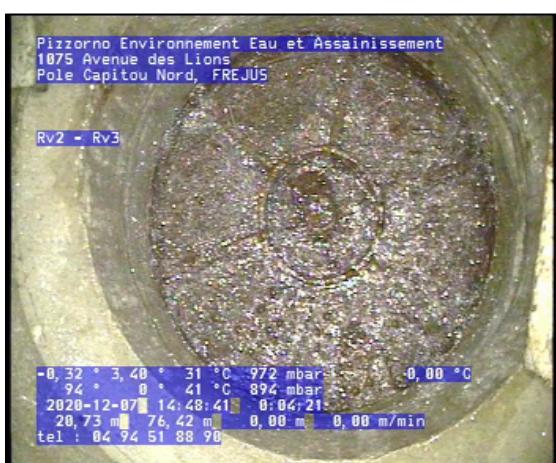
Photo: 2_2_15_A.jpg
 20,73m, Noeud d'arrivée, regard de visite RV3

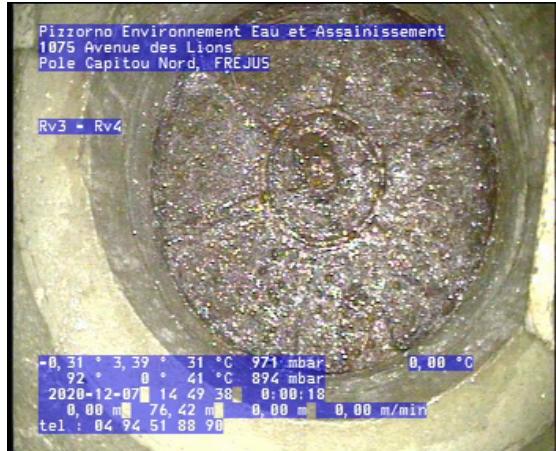
Photo: 3_3_16_A.jpg
0m, Nœud de départ, regard de visite Rv3

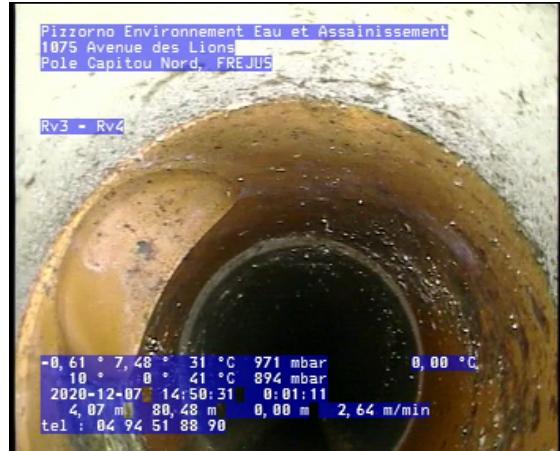
Photo: 3_3_17_A.jpg
4,06m, Culotte, raccordement ouvert à 9 h., hauteur: 125 mm,
(largeur: 125 mm)

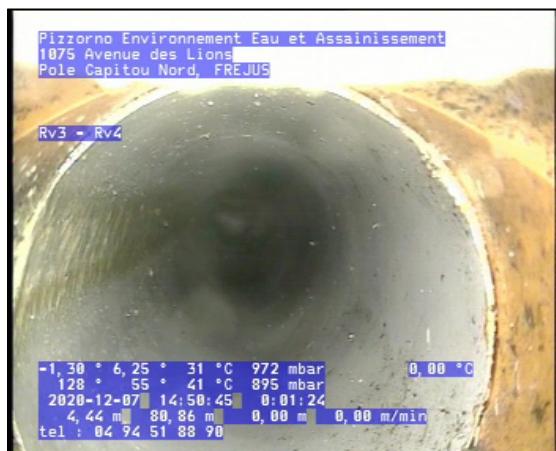
Photo: 3_3_17_B.jpg
4,06m, Culotte, raccordement ouvert à 9 h., hauteur: 125 mm,
(largeur: 125 mm)

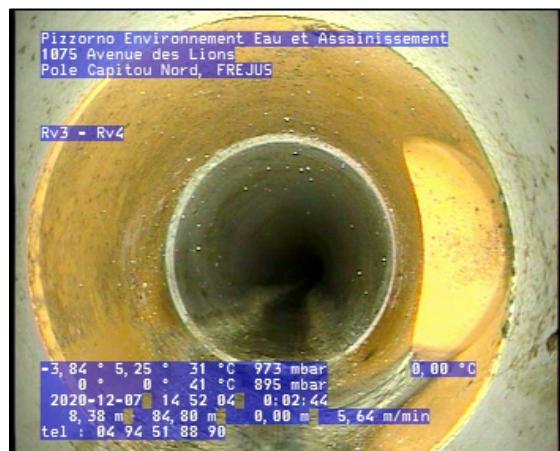
Photo: 3_3_18_A.jpg
8,38m, Culotte, raccordement ouvert à 3 h., hauteur: 125 mm,
(largeur: 125 mm)

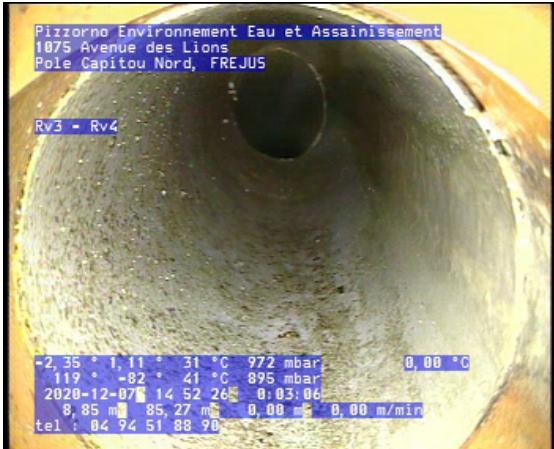
Photo: 3_3_18_B.jpg
 8,38m, Culotte, raccordement ouvert à 3 h., hauteur: 125 mm,
 (largeur: 125 mm)

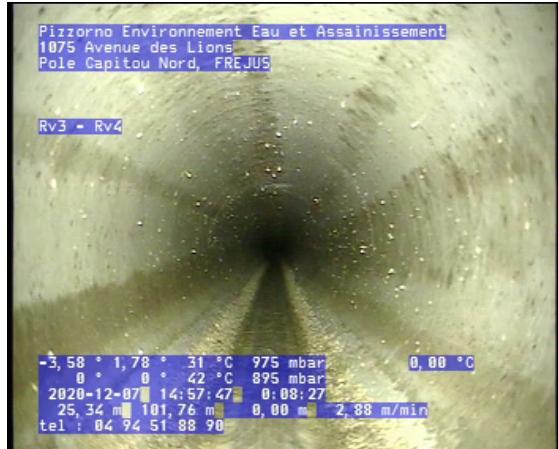
Photo: 3_3_19_A.jpg
 25,33m, Photographie générale de 12 à 11 h.

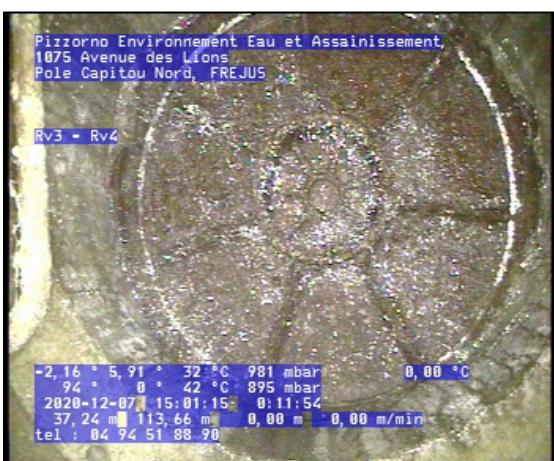
Photo: 3_3_20_A.jpg
 37,24m, Noeud d'arrivée, regard de visite Rv4

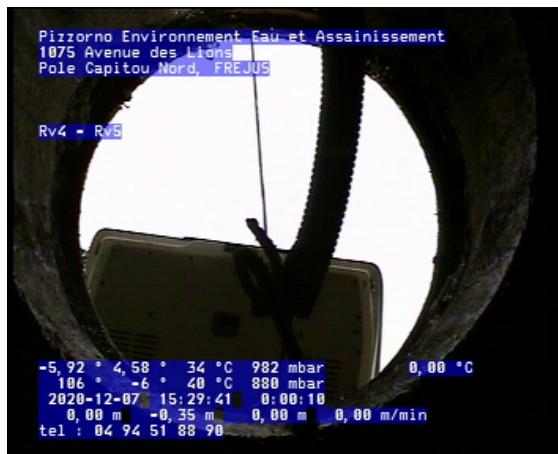
Photo: 4_4_21_A.jpg
0m, Nœud de départ, regard de visite Rv4

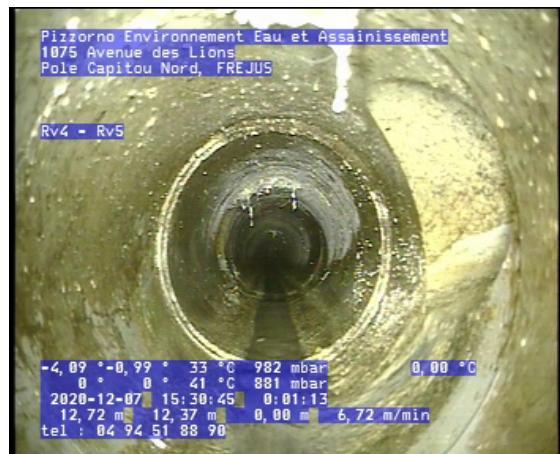
Photo: 4_4_22_A.jpg
12,72m, Culotte, raccordement ouvert à 3 h., hauteur: 125 mm, (largeur: 125 mm)

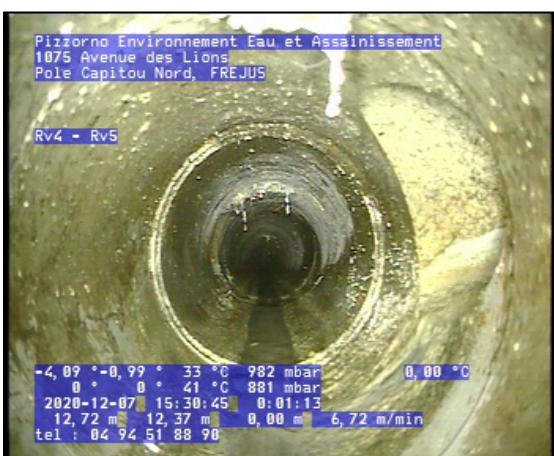
Photo: 4_4_22_B.jpg
12,72m, Culotte, raccordement ouvert à 3 h., hauteur: 125 mm, (largeur: 125 mm)

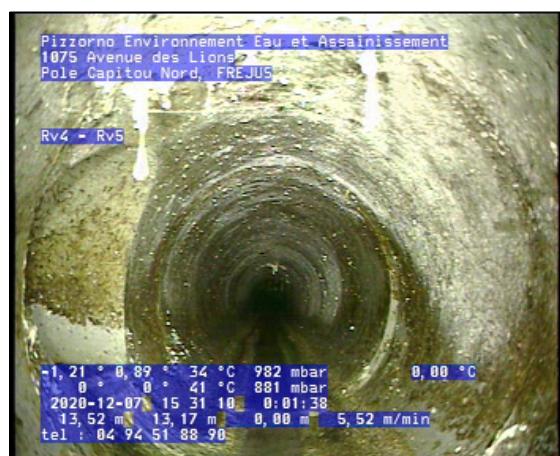
Photo: 4_4_23_A.jpg
13,51m, Culotte, raccordement ouvert à 9 h., hauteur: 125 mm, (largeur: 125 mm)

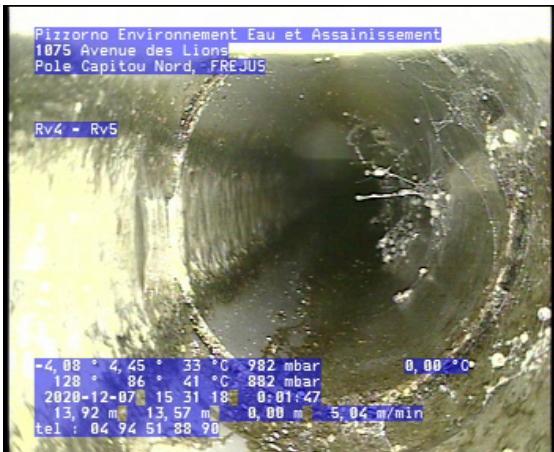
Photo: 4_4_23_B.jpg
 13,51m, Culotte, raccordement ouvert à 9 h., hauteur: 125 mm,
 (largeur: 125 mm)

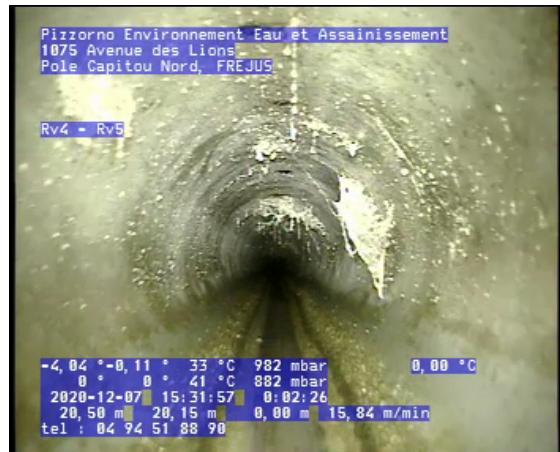
Photo: 4_4_24_A.jpg
 20,50m, Photographie générale de 12 à 11 h.

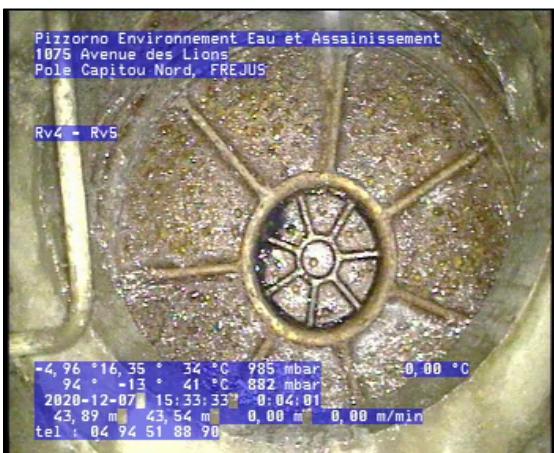
Photo: 4_4_25_A.jpg
 43,89m, Noeud d'arrivée, regard de visite Rv5

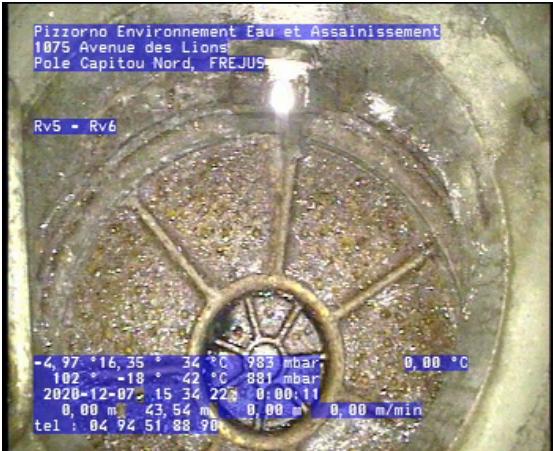
Photo: 5_5_26_A.jpg
0m, Nœud de départ, regard de visite Rv5

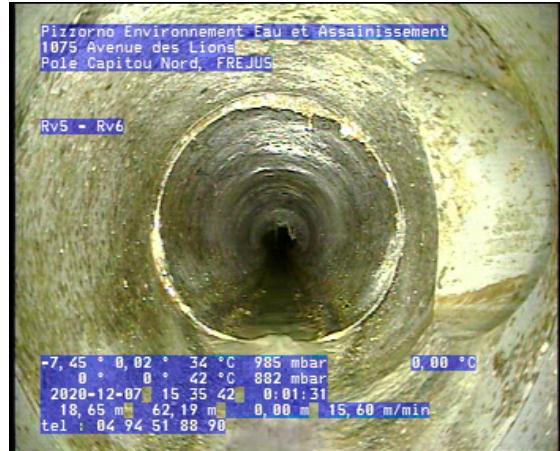
Photo: 5_5_27_A.jpg
18,65m, Culotte, raccordement ouvert à 3 h., hauteur: 125 mm,
(largeur: 125 mm)

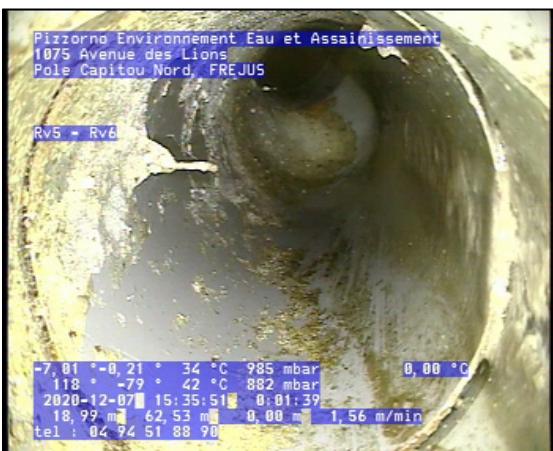
Photo: 5_5_27_B.jpg
18,65m, Culotte, raccordement ouvert à 3 h., hauteur: 125 mm,
(largeur: 125 mm)

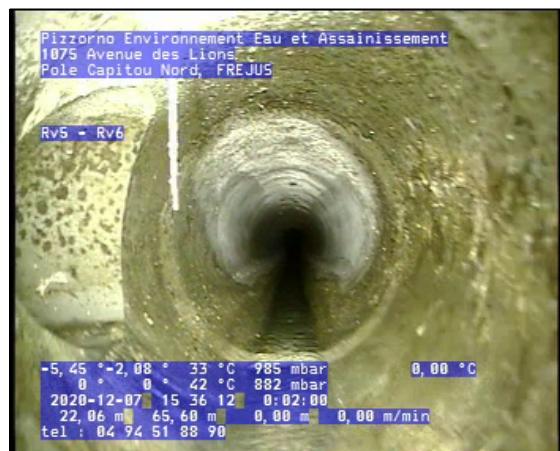
Photo: 5_5_28_A.jpg
22,03m, Culotte, raccordement ouvert à 9 h., hauteur: 125 mm,
(largeur: 125 mm)

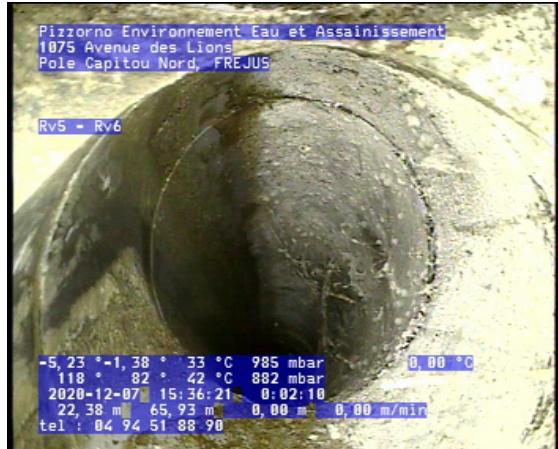
Photo: 5_5_28_B.jpg
 22,03m, Culotte, raccordement ouvert à 9 h., hauteur: 125 mm,
 (largeur: 125 mm)

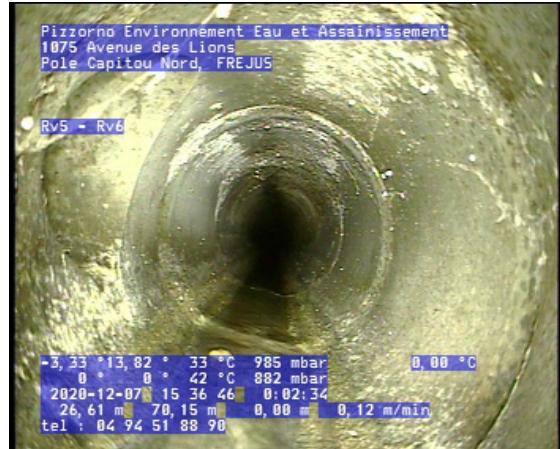
Photo: 5_5_29_A.jpg
 26,61m, Culotte, raccordement ouvert à 10 h., hauteur: 125 mm, (largeur: 125 mm)

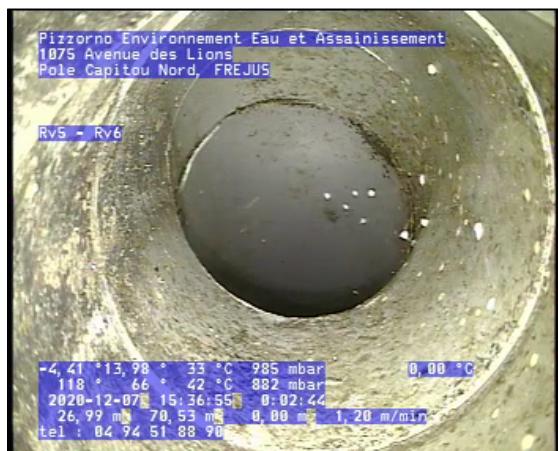
Photo: 5_5_29_B.jpg
 26,61m, Culotte, raccordement ouvert à 10 h., hauteur: 125 mm, (largeur: 125 mm)

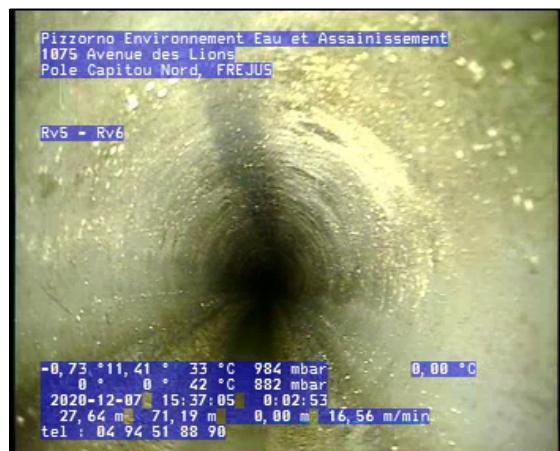
Photo: 5_5_30_A.jpg
 27,62m, Photographie générale de 12 à 11 h.

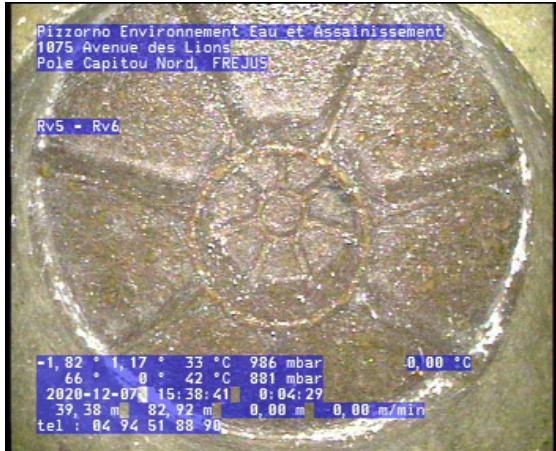
Photo: 5_5_31_A.jpg
 39,38m, Noeud d'arrivée, regard de visite Rv6
