Nom du projet :	N° de projet :	Responsable:	Date:
ALISEE - PLAN DE LA TOU			17/12/2020

Nous vous prions de trouver en annexe le rapport d'inspection télévisée.

Synthèse d'inspection télévisée

TOUR - Avenue Leclerc - PI

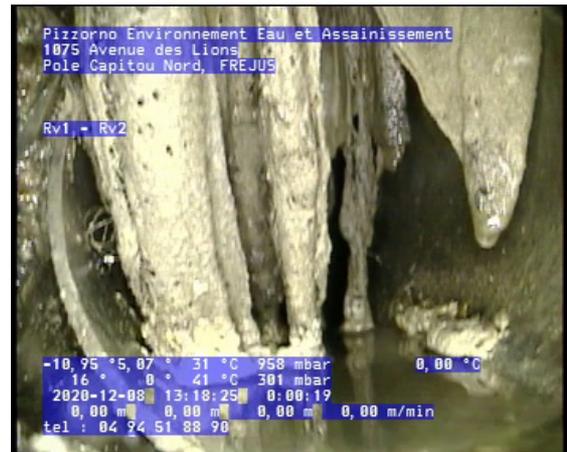
Photo: 1_1_2_A.jpg
 0m, Obstacle coincé dans l'assemblage à 12 h. réduction de la section transversale: 30 %, joint

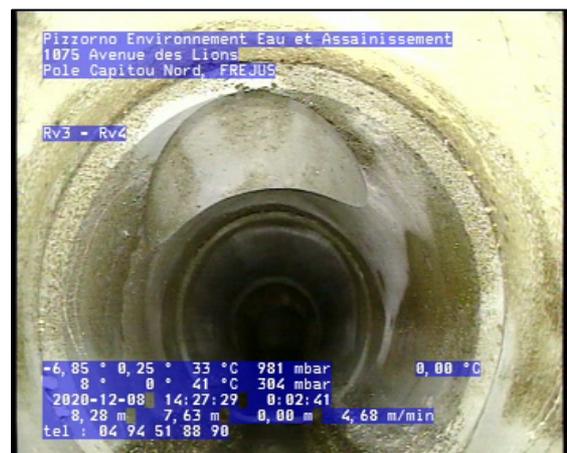
Photo: 3_3_8_B.jpg
3,3m, Culotte, raccordement ouvert à 2 h., hauteur: 125 mm, (largeur: 125 mm)

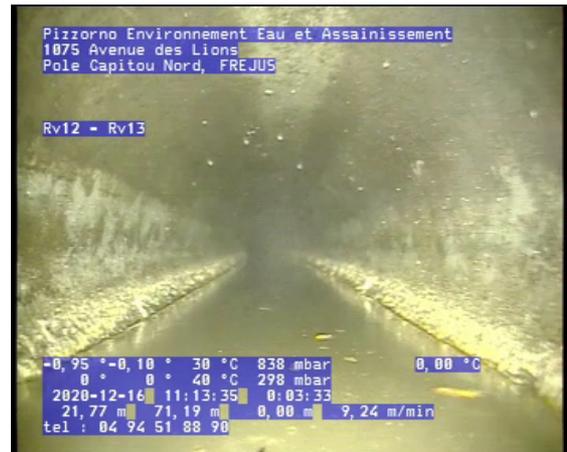
Photo: 12_12_82_A.jpg
20,47m, Dépôts adhérents, graisse à 7 h. réduction de la section transversale: 20 %, Début

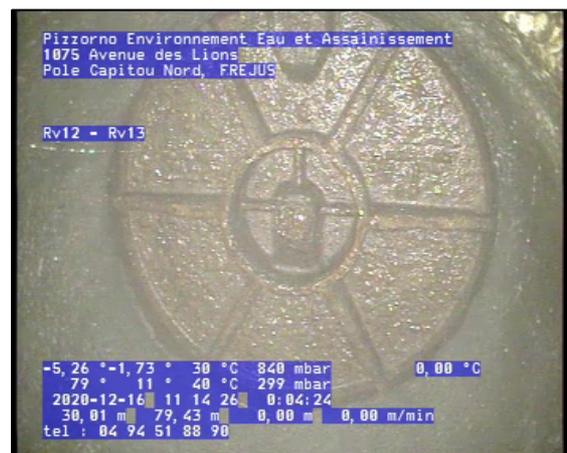
Photo: 12_12_83_A.jpg
25,87m, Dépôts adhérents, graisse à 7 h. réduction de la section transversale: 20 %, Fin

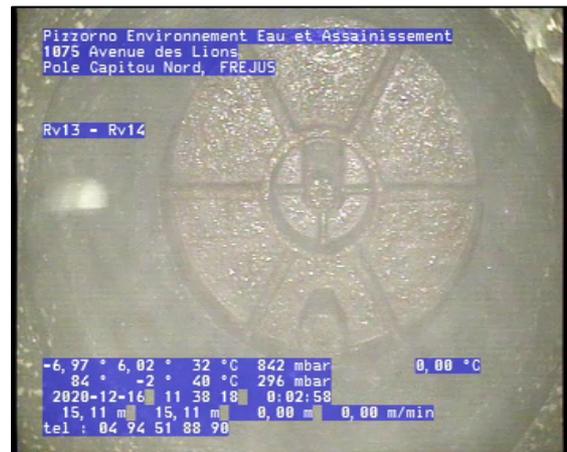
Photo: 13_13_87_A.jpg
13,90m, Niveau d'eau, aspect discontinu niveau exprimé en pourcentage du diamètre: 10 %

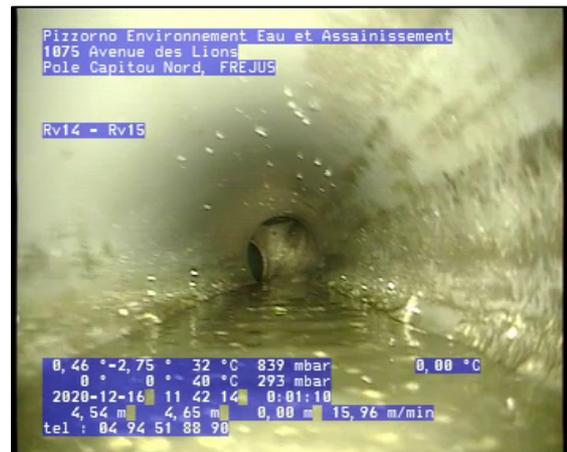
Photo: 14_14_90_A.jpg
0,72m, Dépôts adhérents, graisse de 5 à 7 h. réduction de la section transversale: 20 %, Début

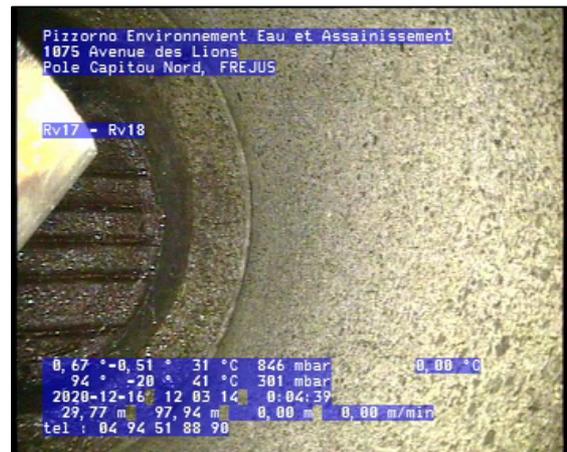
Photo: 17_17_108_A.jpg
9,31m, Joint d'étanchéité apparent, boucle pénétrant et rompue de 12 à 11 h. réduction de la section transversale: 1 %

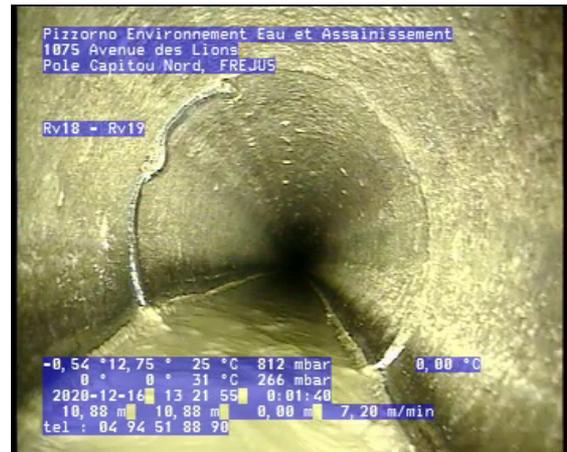
Photo: 18_18_112_A.jpg
10,88m, Joint apparent, boucle pénétrant mais non rompue de 12 à 11 h. point le plus bas au-dessous de ligne médiane horizontale réduction de la section transversale: 1 %

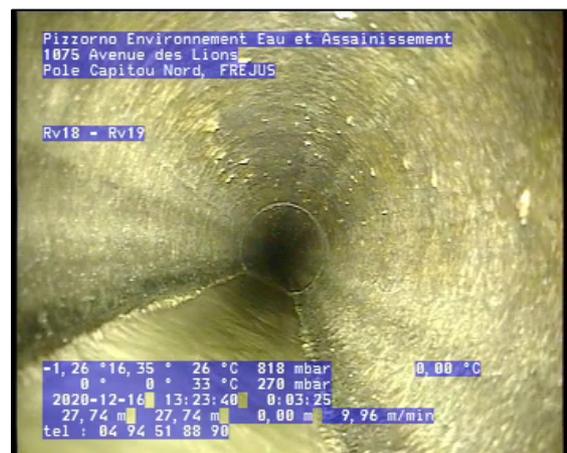
Photo: 18_18_113_A.jpg
22,98m, Joint d'étanchéité apparent, boucle pénétrant et rompue de 12 à 11 h. réduction de la section transversale: 1 %

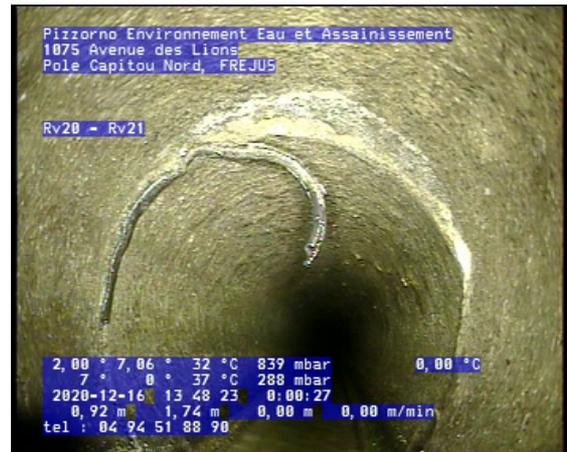
Photo: 20_20_124_A.jpg
0,92m, Joint d'étanchéité apparent, boucle pénétrant et rompue à 11 h. réduction de la section transversale: 1 %

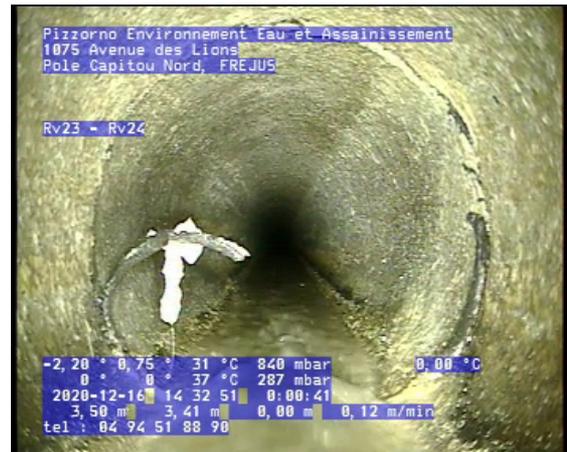
Photo: 24_24_151_A.jpg
3,5m, Joint d'étanchéité apparent, boucle pénétrant et rompue à 9 h. réduction de la section transversale: 1 %

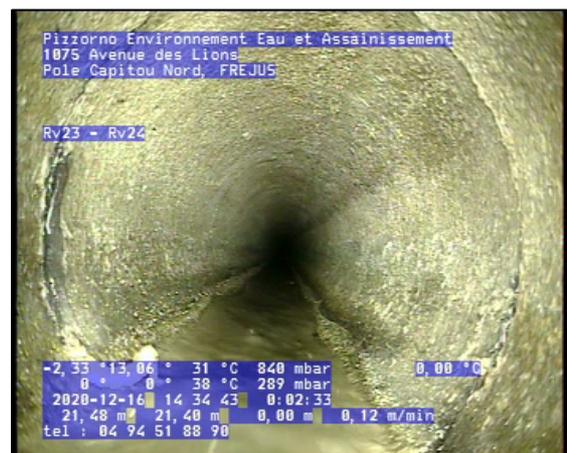
Photo: 24_24_153_A.jpg
21,48m, Joint d'étanchéité apparent, boucle pénétrant et rompue à 8 h. réduction de la section transversale: 1 %

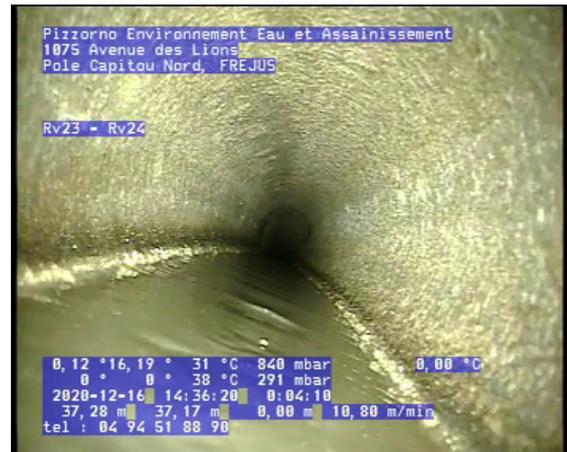
Photo: 24_24_155_A.jpg
37,26m, Niveau d'eau, aspect discontinu niveau exprimé en pourcentage du diamètre: 20 %
