Nom du projet :	N° de projet :	Responsable:	Date:	N° de dossier :
ALISEE - PLAN DE LA TOU			18/12/2020

Nom de l'inspection : ALISEE - PLAN DE LA TOUR - Chemi	N° de projet :	Responsable :	Date : 18/12/2020
------------------------------------------------------------------	----------------	---------------	-----------------------------

Synthèse d'inspection télévisée

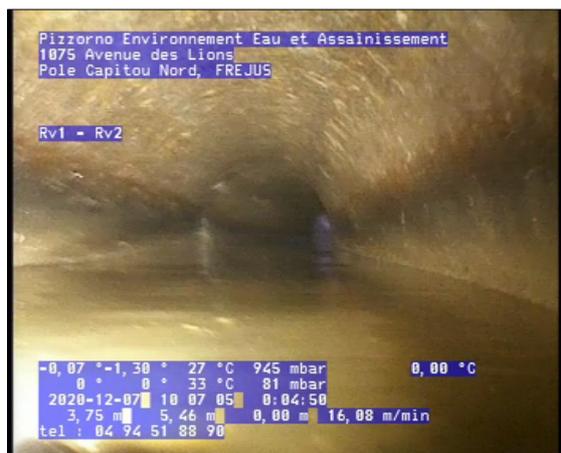
Photo: 1_1_8_A.jpg
3,78m, Niveau d'eau, coloré niveau exprimé en pourcentage du diamètre: 50 %

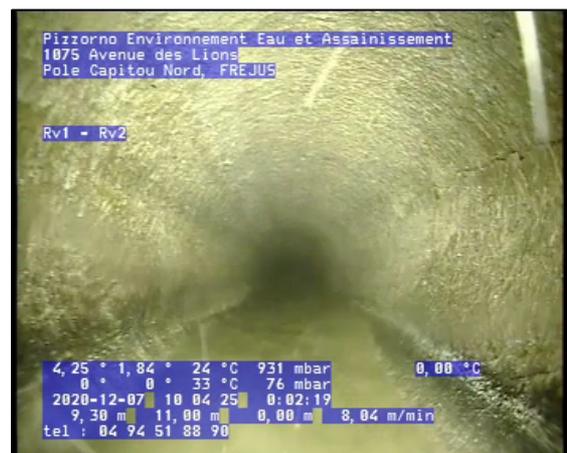
3,78 m
	9,30	D0	BABBA Fissure fermée, longitudinale à 2 h., largeur de la fissure: 2 mm, Début	3

Photo: 1_1_6_A.jpg
9,3m, Fissure fermée, longitudinale à 2 h., largeur de la fissure: 2 mm, Début

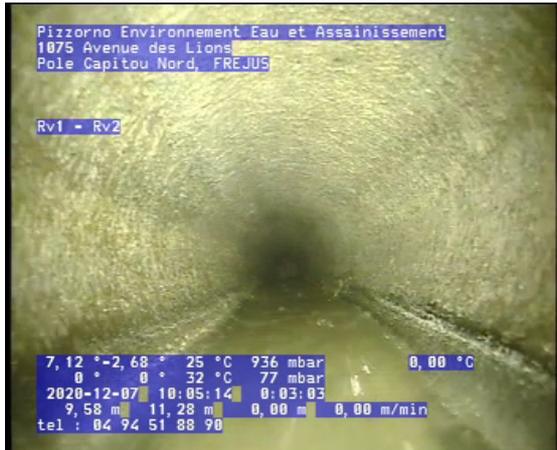
9,3 m
	9,56	F0	BABBA Fissure fermée, longitudinale à 2 h., largeur de la fissure: 2 mm, Fin	3

Photo: 1_1_7_A.jpg
9,56m, Fissure fermée, longitudinale à 2 h., largeur de la fissure: 2 mm, Fin

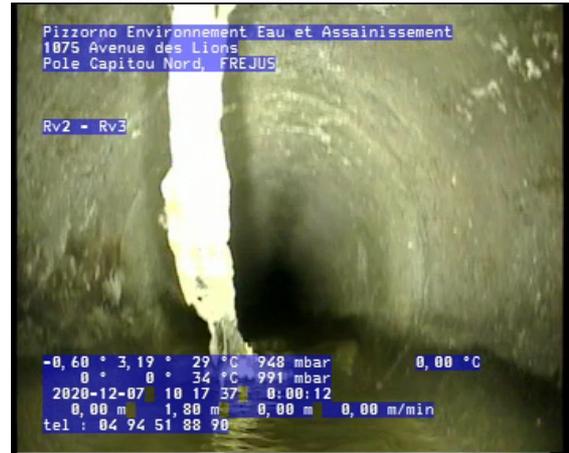
Photo: 2_2_10_A.jpg
0m, Obstacle coincé dans l'assemblage à 12 h. réduction de la section transversale: 1 %, joint

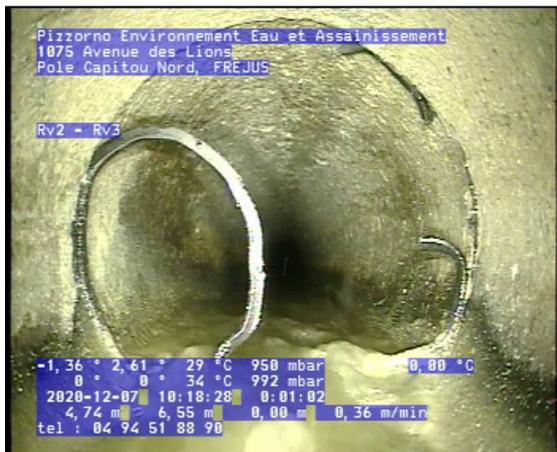
Photo: 2_2_11_A.jpg
4,74m, Joint d'étanchéité apparent, boucle pénétrant et rompue de 12 à 11 h. réduction de la section transversale: 1 %

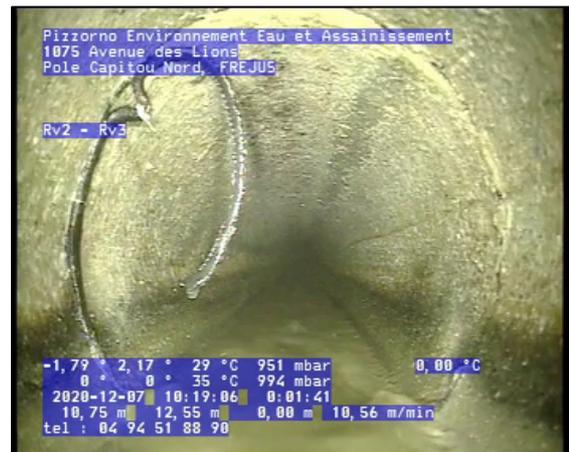
Photo: 2_2_12_A.jpg
10,75m, Joint d'étanchéité apparent, boucle pénétrant et rompue à 10 h. réduction de la section transversale: 1 %

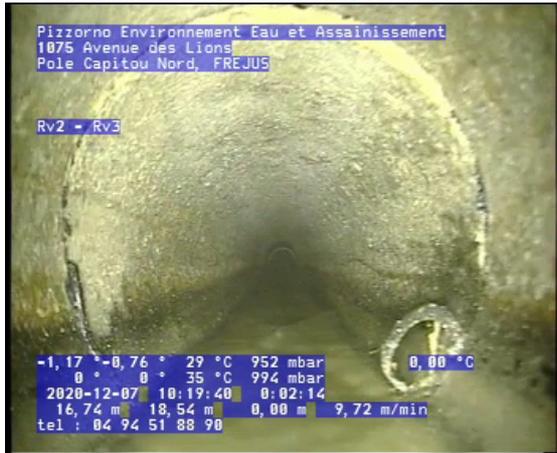
Photo: 2_2_13_A.jpg
16,72m, Joint d'étanchéité apparent, boucle pénétrant et rompue à 5 h. réduction de la section transversale: 1 %

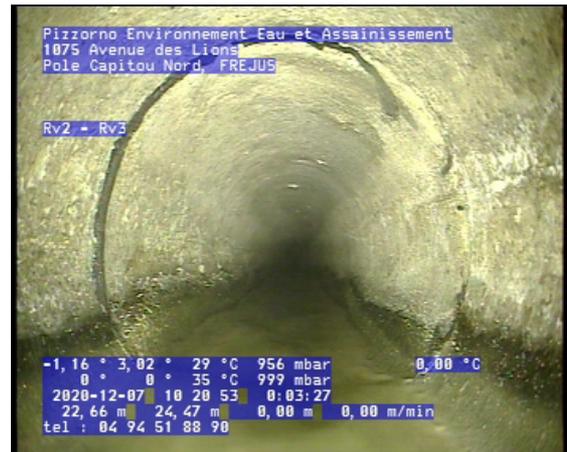
Photo: 2_2_17_A.jpg
 22,66m, Joint d'étanchéité apparent, boucle pénétrant et rompue de 12 à 11 h. réduction de la section transversale: 1 %

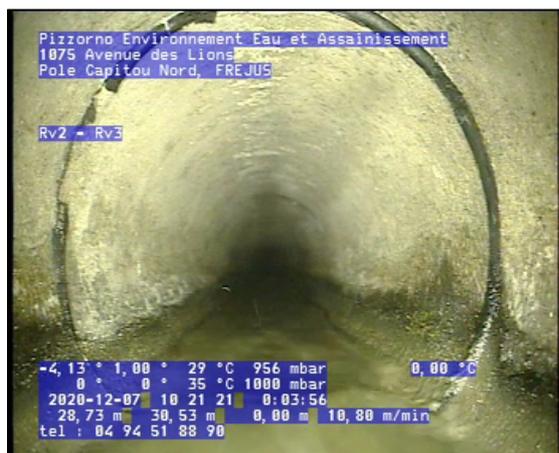
Photo: 2_2_18_A.jpg
 28,73m, Joint d'étanchéité apparent, boucle pénétrant et rompue de 12 à 11 h. réduction de la section transversale: 1 %

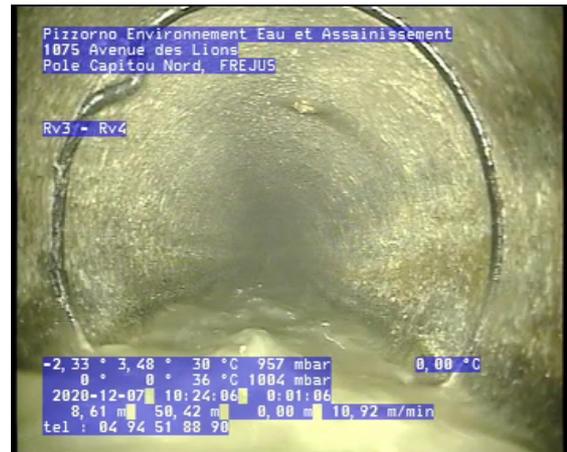
Photo: 3_3_21_A.jpg
8,61m, Joint apparent, boucle pénétrant mais non rompue de 12 à 11 h. point le plus bas au-dessous de ligne médiane horizontale réduction de la section transversale: 1 %

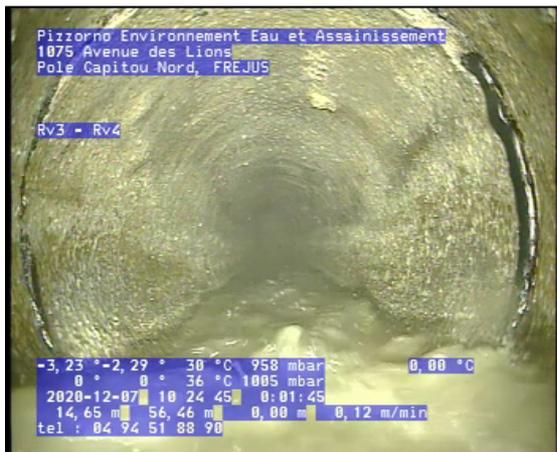
Photo: 3_3_22_A.jpg
14,65m, Joint d'étanchéité apparent, boucle pénétrant et rompue de 12 à 11 h. réduction de la section transversale: 1 %

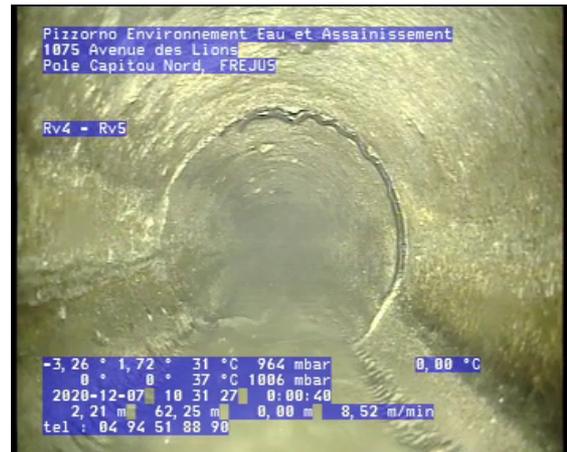
Photo: 4_4_25_A.jpg
2,21m, Joint d'étanchéité apparent, boucle pénétrant et rompue de 12 à 11 h. réduction de la section transversale: 1 %

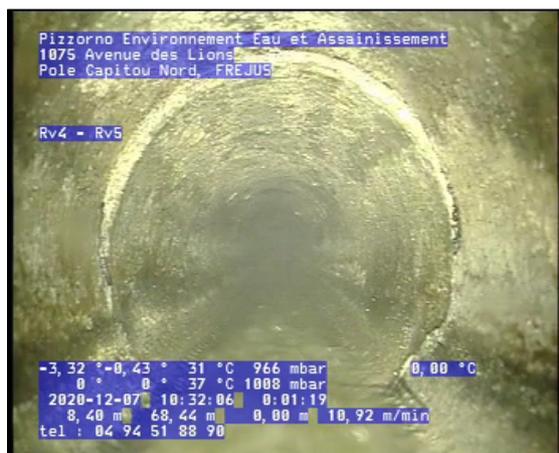
Photo: 4_4_26_A.jpg
8,4m, Joint d'étanchéité apparent, boucle pénétrant et rompue de 12 à 11 h. réduction de la section transversale: 1 %

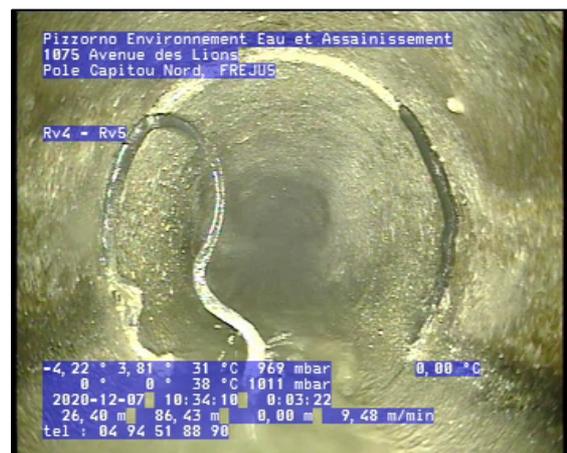
Photo: 4_4_27_A.jpg
26,4m, Joint d'étanchéité apparent, boucle pénétrant et rompue de 12 à 11 h. réduction de la section transversale: 1 %

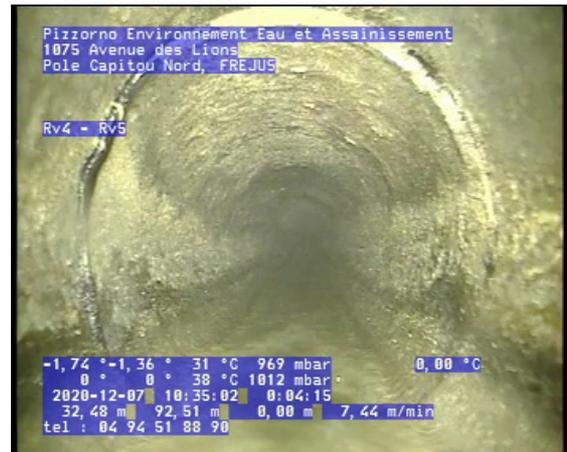
Photo: 4_4_28_A.jpg
 32,45m, Joint d'étanchéité apparent, boucle pénétrant et rompue de 12 à 11 h. réduction de la section transversale: 1 %

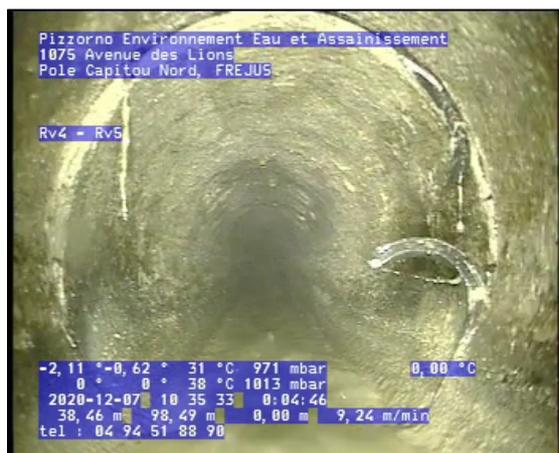
Photo: 4_4_29_A.jpg
 38,46m, Joint d'étanchéité apparent, boucle pénétrant et rompue de 12 à 11 h. réduction de la section transversale: 1 %

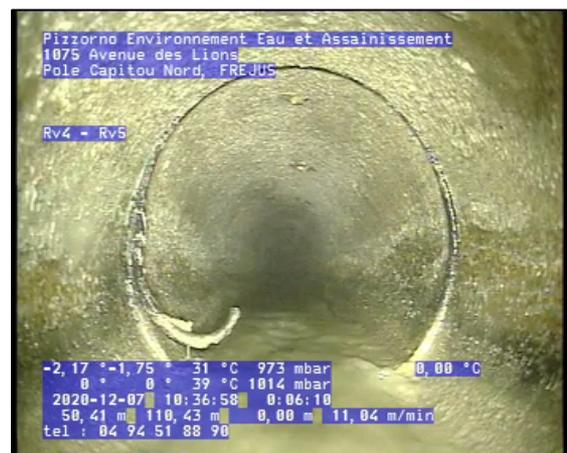
Photo: 4_4_30_A.jpg
 50,4m, Joint d'étanchéité apparent, boucle pénétrant et rompue de 12 à 11 h. réduction de la section transversale: 1 %

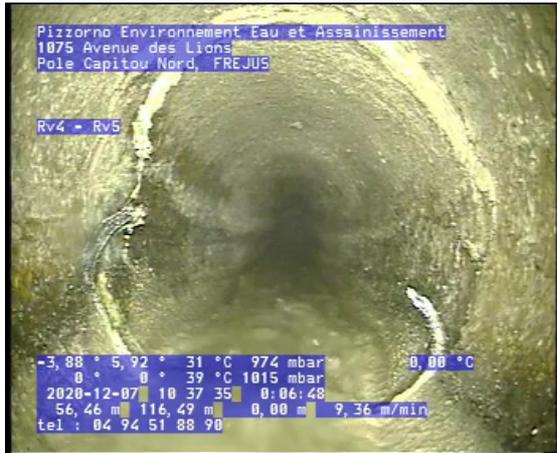
Photo: 4_4_31_A.jpg
56,46m, Joint d'étanchéité apparent, boucle pénétrant et rompue de 12 à 11 h. réduction de la section transversale: 1 %

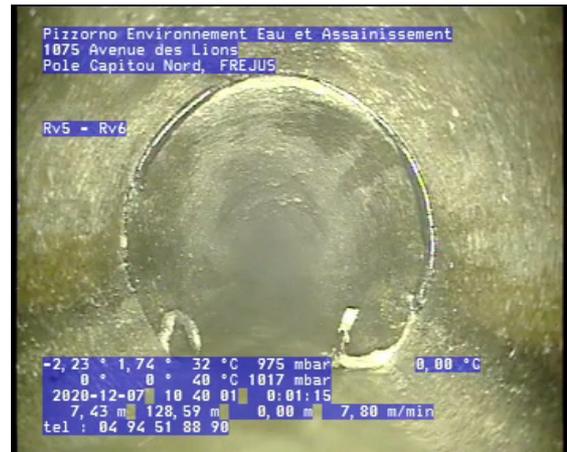
Photo: 5_5_36_A.jpg
7,42m, Joint d'étanchéité apparent, boucle pénétrant et rompue de 12 à 11 h. réduction de la section transversale: 1 %

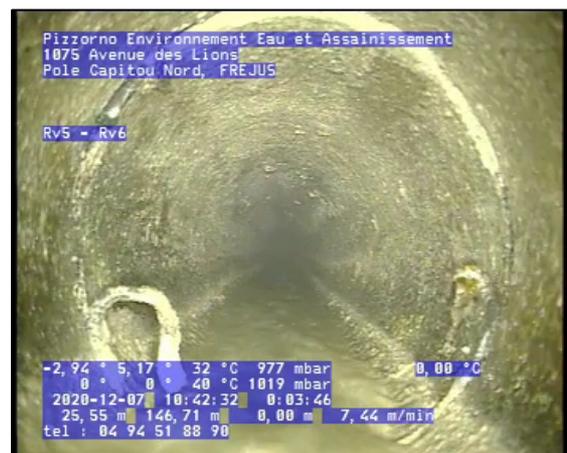
Photo: 5_5_37_A.jpg
25,55m, Joint d'étanchéité apparent, boucle pénétrant et rompue de 12 à 11 h. réduction de la section transversale: 1 %

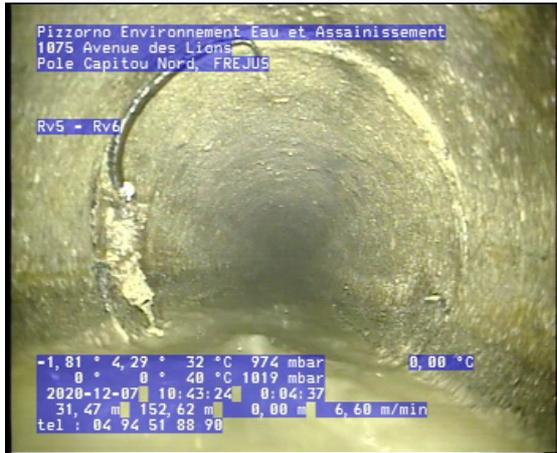
Photo: 5_5_38_A.jpg
31,47m, Joint d'étanchéité apparent, boucle pénétrant et rompu de 12 à 11 h. réduction de la section transversale: 1 %

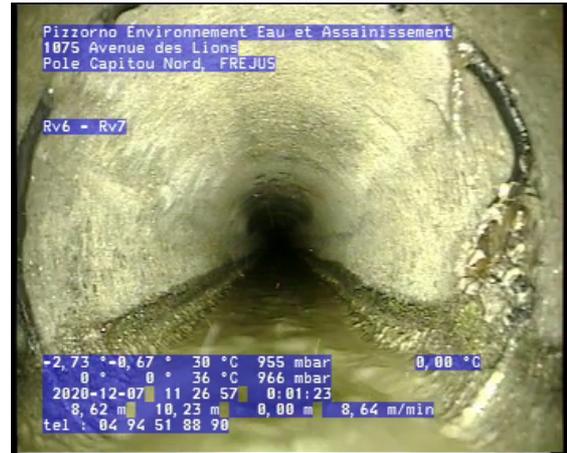
Photo: 6_6_42_A.jpg
8,62m, Joint d'étanchéité apparent, boucle pénétrant et rompue de 12 à 11 h. réduction de la section transversale: 1 %

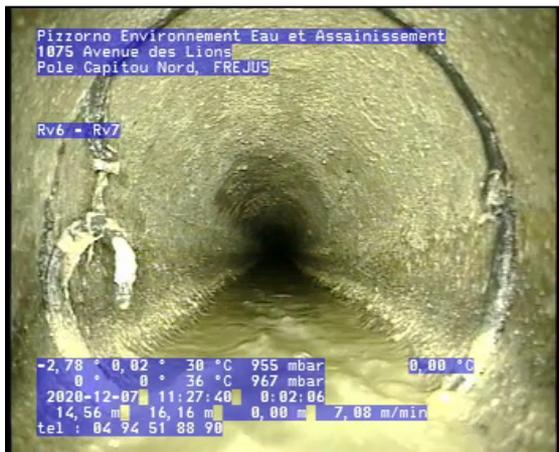
Photo: 6_6_43_A.jpg
14,54m, Joint d'étanchéité apparent, boucle pénétrant et rompue de 12 à 11 h. réduction de la section transversale: 1 %

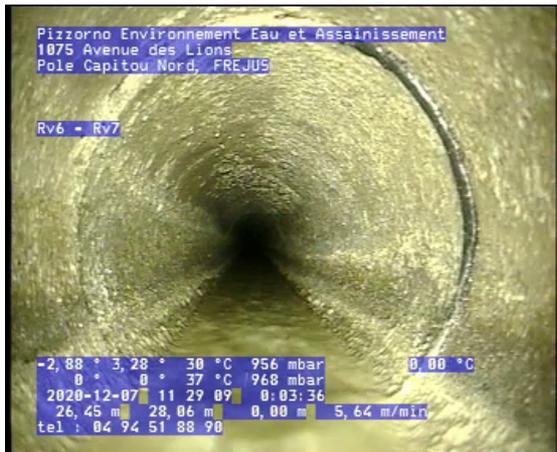
Photo: 6_6_44_A.jpg
26,44m, Joint d'étanchéité apparent, boucle pénétrant et rompue de 12 à 11 h. réduction de la section transversale: 1 %

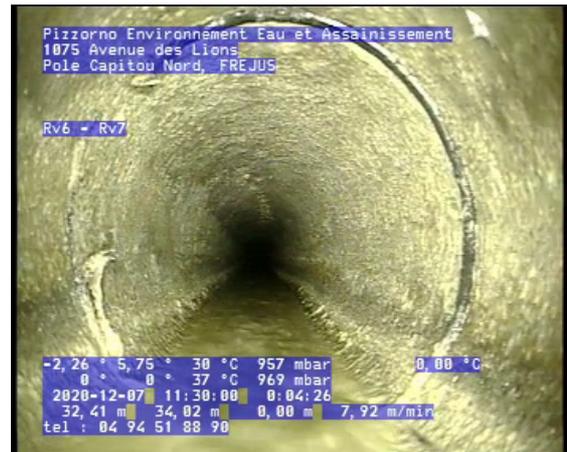
Photo: 6_6_45_A.jpg
32,4m, Joint d'étanchéité apparent, boucle pénétrant et rompue de 12 à 11 h. réduction de la section transversale: 1 %

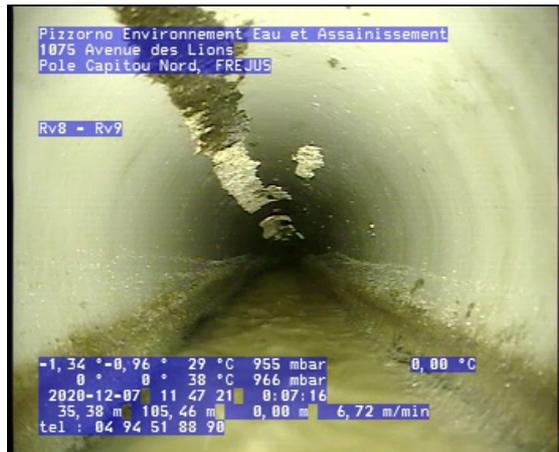
Photo: 8_8_55_A.jpg
 35,37m, Dépôts adhérents, graisse à 11 h. réduction de la section transversale: 2 %, Début

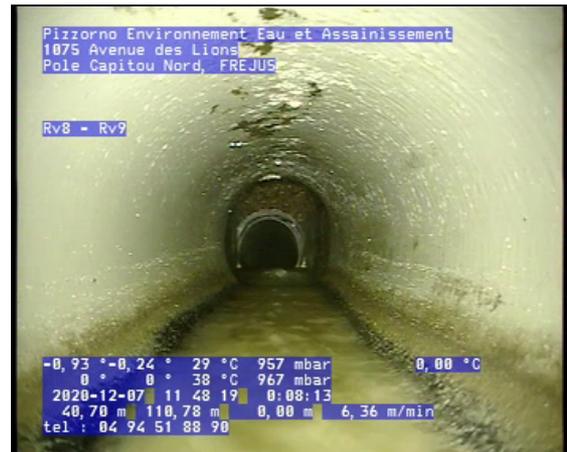
Photo: 8_8_56_A.jpg
 40,7m, Dépôts adhérents, graisse à 11 h. réduction de la section transversale: 2 %, Fin

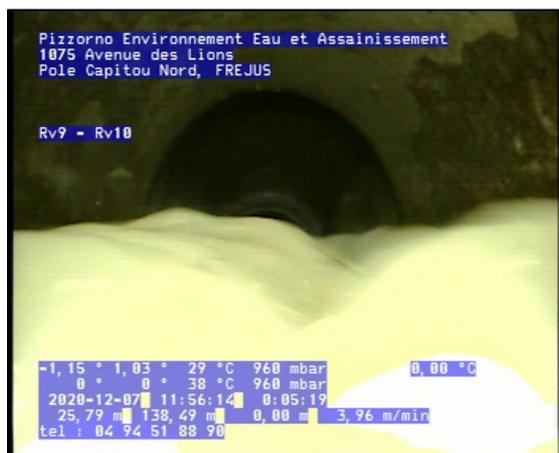
Photo: 9_9_60_A.jpg
25,79m, Niveau d'eau, aspect discontinu niveau exprimé en pourcentage du diamètre: 30 %

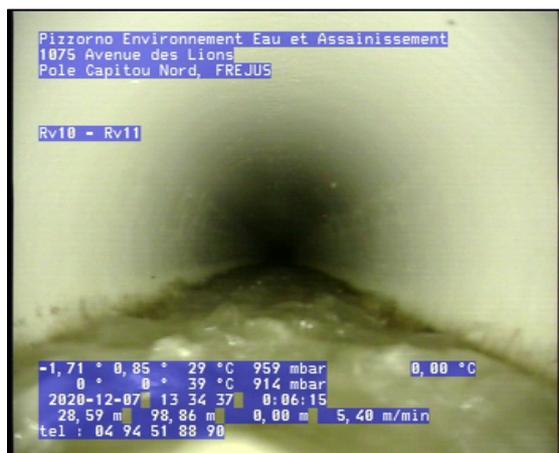
Photo: 10_10_63_A.jpg
28,59m, Niveau d'eau, aspect discontinu niveau exprimé en pourcentage du diamètre: 20 %
