**LOCALISATION DU POINT DE MESURE**

Ruisseau du Préconil - Commune de Plan de la Tour

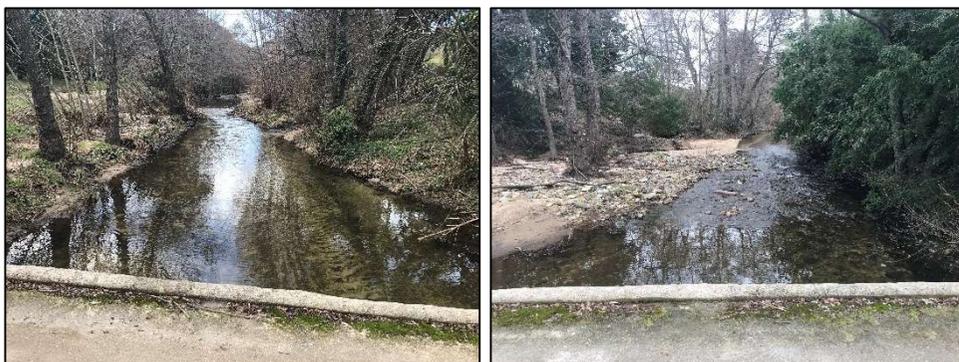
**PHOTOS**

Largeur de section : 8.5 m

Profondeur : entre 0 et 35 cm ; entre 0 et 44 cm

Fond irrégulier et caillouteux en aval du pont, présence de sable au niveau du pont

Ecoulement laminaire en amont, laminaire à turbulent en aval
