FICHE DESCRIPTIVE DE REGARD DE VISITE SUR RESEAU EAUX USEES - Regard N° 003

GENERALITES	NOM DU PROJET	Diagnostic du réseau d'assainissement collectif de Plan de la Tour	TYPE	Intermédiaire
	DATE	07/01/2019	CONDITIONS METEO	Temps sec
	LOCALISATION	Rue Frédéric Mistral

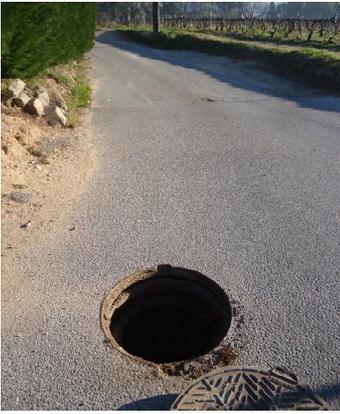
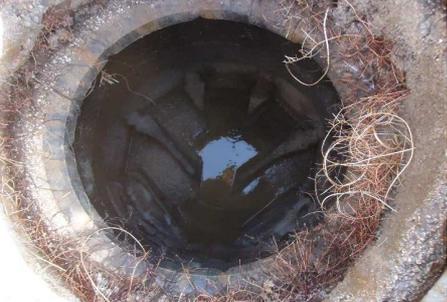
DEFAUTS	RACINE	Oui	Grave
	INFILTRATIONS	Non	-
	TRACE DE MISE EN CHARGE	Non	-
	DEPOTS	Non	-
	DEBIT ANORMALEMENT PLUS ELEVE QU'EN AMONT	Non	-
	DEBIT MOINS ELEVE QUE PRECEDENT	Non	-

REMARQUES Eaux stagnantes dans le regard.
Radicelles au niveau de la couronne du regard PE : couronne non étanche.

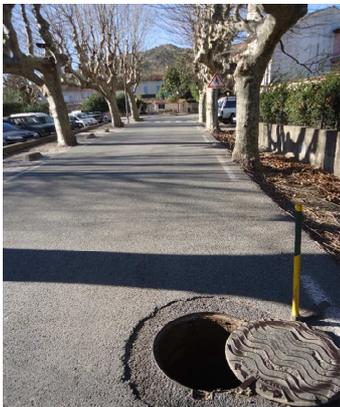
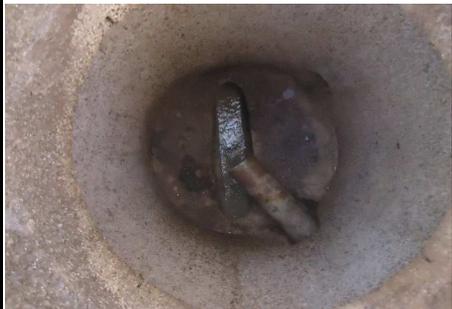
GENERALITES	NOM DU PROJET	Diagnostic du réseau d'assainissement collectif de Plan de la Tour	TYPE	Intermédiaire
	DATE	11/01/2019	CONDITIONS METEO	Temps sec
	LOCALISATION	D74 Boulevard Gallieni

ETAT	PROPRETE	Bonne	IMPORTANCE	
	GENIE CIVIL	Correct	-	
	TAMPON	Correct	-	
	TRACES DE CORROSION	Non	-	
DEFAUTS	RACINE	Oui	Grave	
	INFILTRATIONS	Non	-	Si oui, localisations des infiltrations
	TRACE DE MISE EN CHARGE	Non	-	
	DEPOTS	Non	-	
	DEBIT ANORMALEMENT PLUS ELEVE QU'EN AMONT	Non	-	
	DEBIT MOINS ELEVE QUE PRECEDENT	Non	-

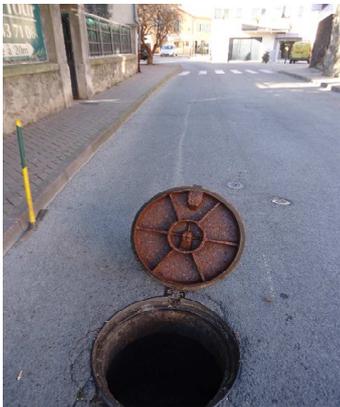
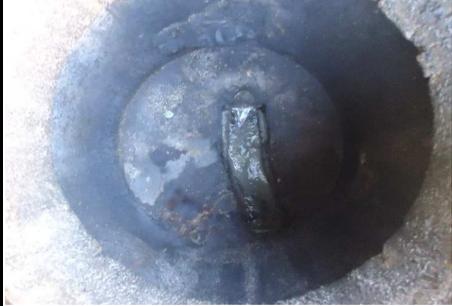
GENERALITES	NOM DU PROJET	Diagnostic du réseau d'assainissement collectif de Plan de la Tour	TYPE	Intermédiaire
	DATE	11/01/2019	CONDITIONS METEO	Temps sec
	LOCALISATION	D74 Boulevard Gallieni

DEFAUTS	RACINE	Oui	Grave
	INFILTRATIONS	Non	-
	TRACE DE MISE EN CHARGE	Non	-
	DEPOTS	Oui	Gravité faible
	DEBIT ANORMALEMENT PLUS ELEVE QU'EN AMONT		Non
	DEBIT MOINS ELEVE QUE PRECEDENT		Non

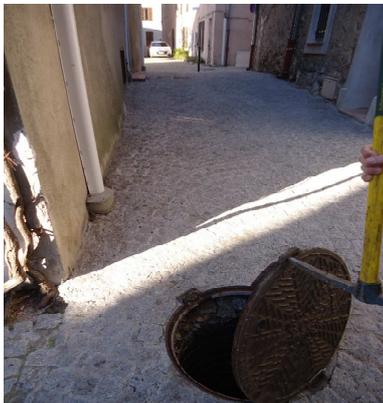
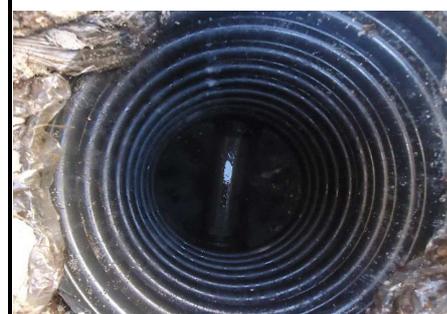
GENERALITES	NOM DU PROJET	Diagnostic du réseau d'assainissement collectif de Plan de la Tour	TYPE	Intermédiaire
	DATE	11/01/2019	CONDITIONS METEO	Temps sec
	LOCALISATION	Rue de l'Oranger

DEFAUTS	RACINE	Oui	Gravité faible
	INFILTRATIONS	Non	-
	TRACE DE MISE EN CHARGE	Non	-
	DEPOTS	Non	-
	DEBIT ANORMALEMENT PLUS ELEVE QU'EN AMONT	Non	-
	DEBIT MOINS ELEVE QUE PRECEDENT	Non	-

REMARQUES Radicelles couronne, légères infiltrations supposées

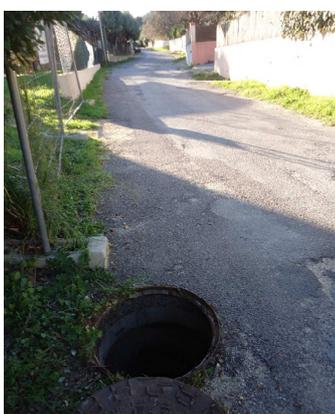
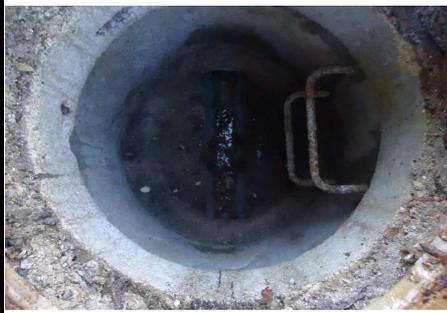
ETAT	PROPRETE	Bonne	IMPORTANCE	
	GENIE CIVIL	Correct		-
	TAMPON	Languette cassée		-
	TRACES DE CORROSION	Non		-

DEFAUTS	RACINE	Oui	Gravité faible
	INFILTRATIONS	Non	-
	TRACE DE MISE EN CHARGE	Non	-
	DEPOTS	Non	-
	DEBIT ANORMALEMENT PLUS ELEVE QU'EN AMONT	Non	
	DEBIT MOINS ELEVE QUE PRECEDENT	Non

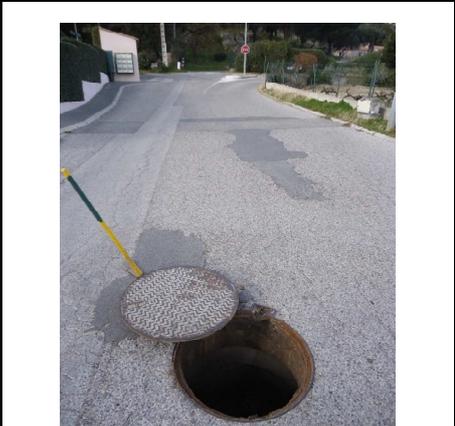
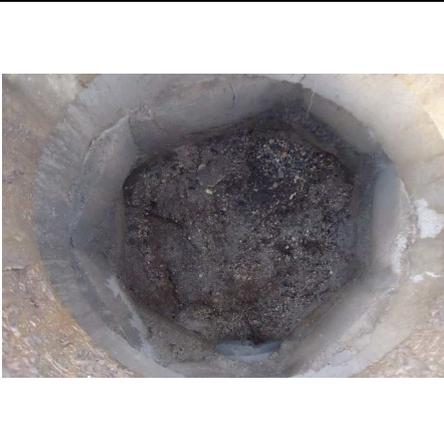
ETAT	PROPRETE	Bonne	IMPORTANT
	GENIE CIVIL	Vétuste	Grave
	TAMPON	Correct	-
	TRACES DE CORROSION	Non	-

DEFAUTS	RACINE	Non	-
	INFILTRATIONS	Non	-
	TRACE DE MISE EN CHARGE	Non	-
	DEPOTS	Oui	Gravité faible
	DEBIT ANORMALEMENT PLUS ELEVE QU'EN AMONT		Non
	DEBIT MOINS ELEVE QUE PRECEDENT		Non

REMARQUES Humidité et fissure au niveau de la cheminée.

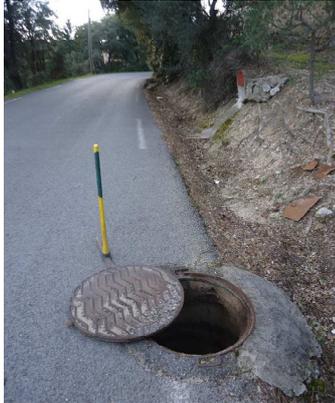
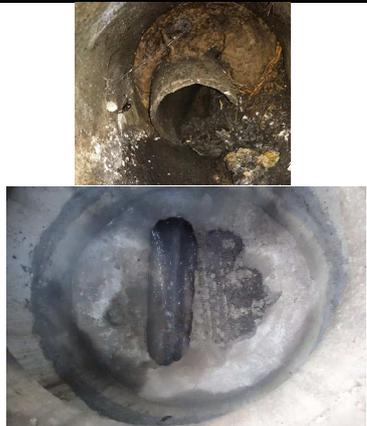
DEFAUTS	RACINE	Oui	Grave
	INFILTRATIONS	Non	-
	TRACE DE MISE EN CHARGE	Non	-
	DEPOTS	Non	-
	DEBIT ANORMALEMENT PLUS ELEVE QU'EN AMONT	Non	-
	DEBIT MOINS ELEVE QUE PRECEDENT	Non	-

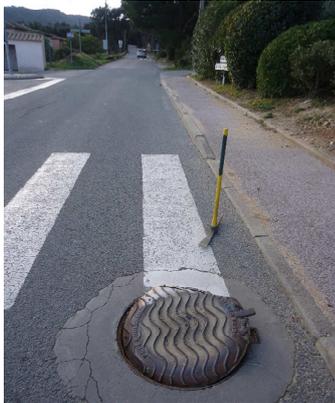
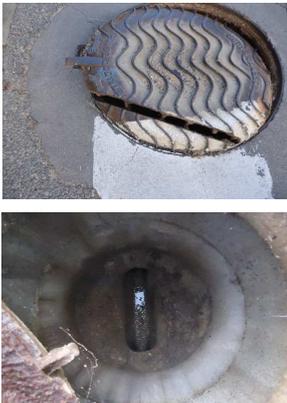
ETAT	PROPRETE	Bonne	IMPORTANT	
	GENIE CIVIL	Correct		
	TAMPON	Autre		Très Grave
	TRACES DE CORROSION	Non		-

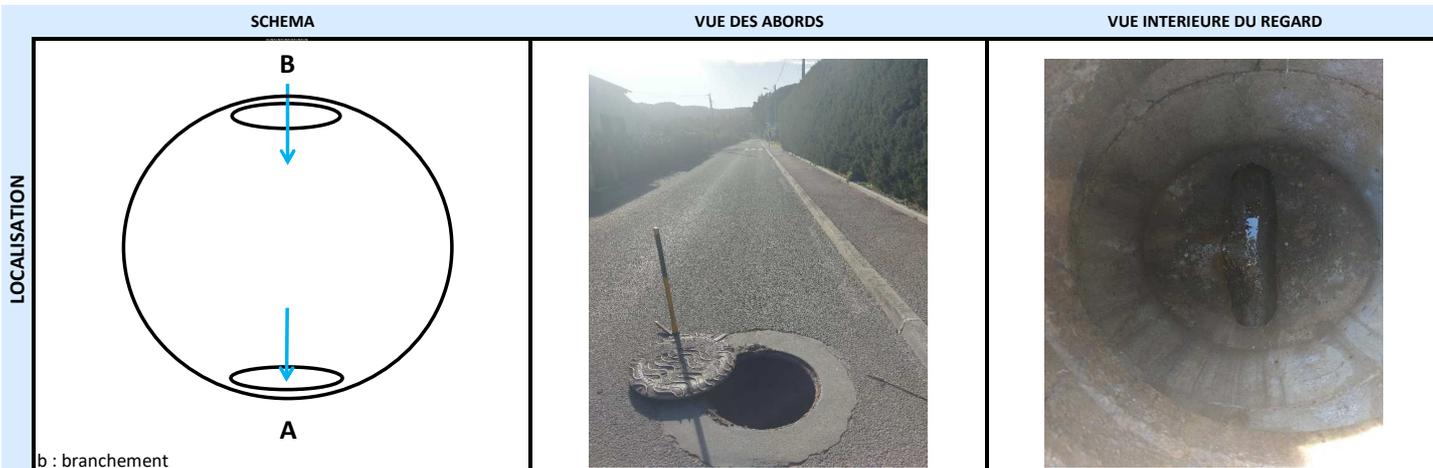
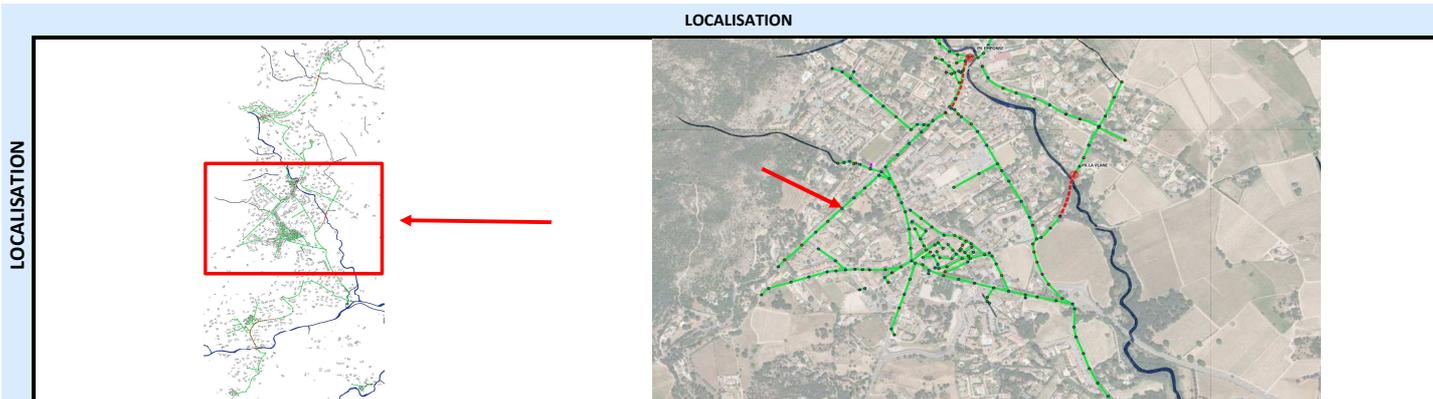
REMARQUES Racines cunette et fissures

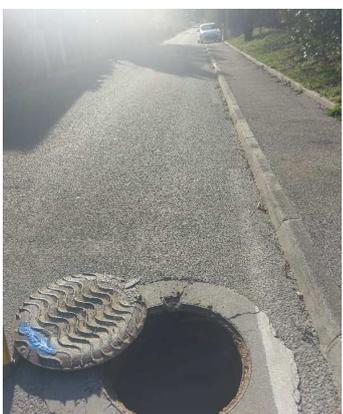
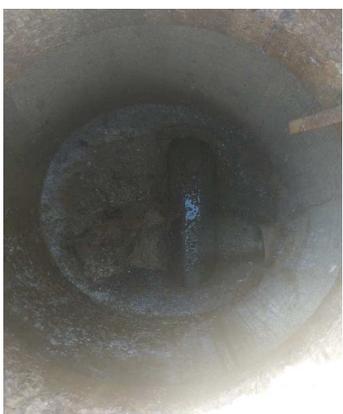
ETAT	PROPRETE	Moyenne	IMPORTANCE
	GENIE CIVIL	Vétuste	-
	TAMPON	Correct	-
	TRACES DE CORROSION	Non	-

DEFAUTS	RACINE	Non	-
	INFILTRATIONS	Non	-
	TRACE DE MISE EN CHARGE	Non	-
	DEPOTS	Oui	Gravité faible
	DEBIT ANORMALEMENT PLUS ELEVE QU'EN AMONT		Non
	DEBIT MOINS ELEVE QUE PRECEDENT		Non

REMARQUES Joint au niveau de la couronne cassé.
Dépôt et moisissure dans le regard.

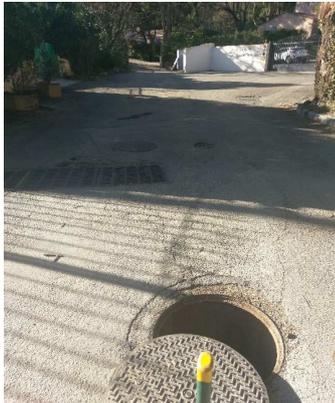
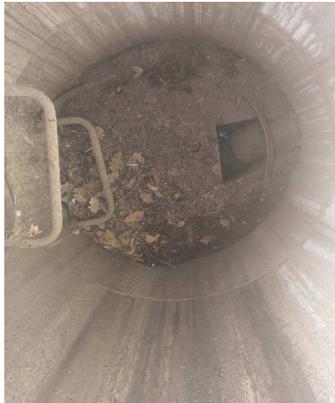
ETAT	PROPRETE	Moyenne	IMPORTANCE	
	GENIE CIVIL	Vétuste	Grave	
	TAMPON	Correct	-	
	TRACES DE CORROSION	Non	-

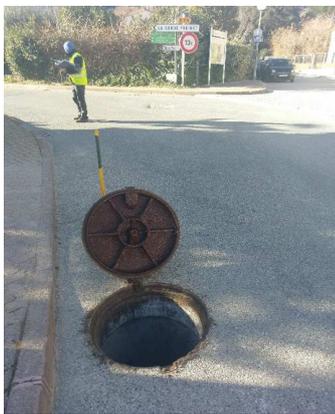
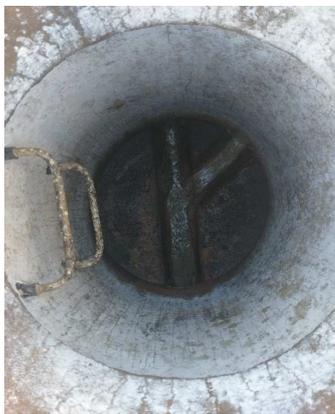
ETAT	PROPRETE	Moyenne	IMPORTANT
	GENIE CIVIL	Vétuste	Gravité faible
	TAMPON	Correct	-
	TRACES DE CORROSION	Non	-

DEFAUTS	RACINE	Oui	Très Grave
	INFILTRATIONS	Non	-
	TRACE DE MISE EN CHARGE	Non	-
	DEPOTS	Non	-
	DEBIT ANORMALEMENT PLUS ELEVE QU'EN AMONT	Non	-
	DEBIT MOINS ELEVE QUE PRECEDENT	Non	-

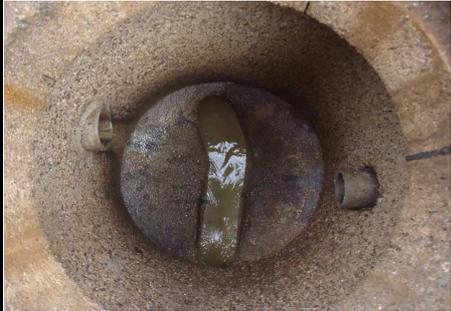
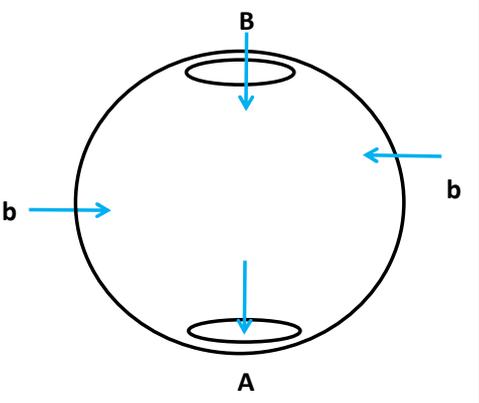
ETAT	PROPRETE	Bonne	IMPORTANCE
	GENIE CIVIL	Vétuste	Grave
	TAMPON	Correct	-
	TRACES DE CORROSION	Non	-

REMARQUES Aucun joint autour de la canalisation du branchement : mauvaise étanchéité
Cunette dégradée et fissurée
Mauvaise étanchéité au niveau de la liaison canalisation / béton

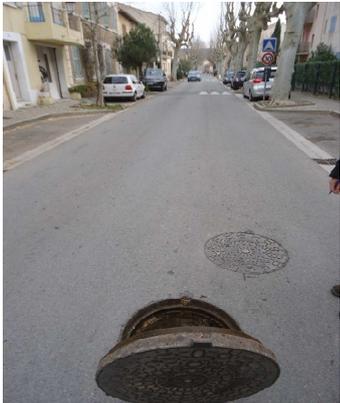
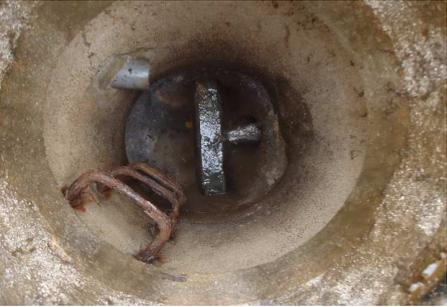
ETAT	PROPRETE	Bonne	IMPORTANCE
	GENIE CIVIL	Vétuste	-
	TAMPON	Correct	-
	TRACES DE CORROSION	Oui	Grave

REMARQUES Echelle totalement corrodée

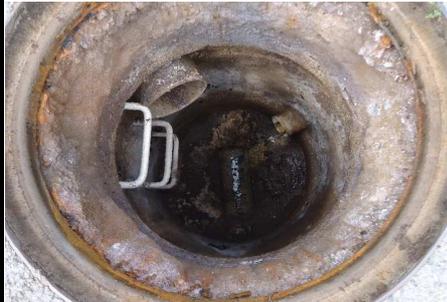
ETAT	PROPRETE	Mauvaise	IMPORTANCE
	GENIE CIVIL	Correct	-
	TAMPON	Correct	-
DEFAUTS	TRACES DE CORROSION	Oui	Gravité faible
	RACINE	Non	-
	INFILTRATIONS	Non	-
	TRACE DE MISE EN CHARGE	Oui	Gravité faible
	DEPOTS	Non	-
	DEBIT ANORMALEMENT PLUS ELEVE QU'EN AMONT	Non	-
	DEBIT MOINS ELEVE QUE PRECEDENT	Non	-

REMARQUES regard sale, présentant des traces de corrosion et de mise en charge.

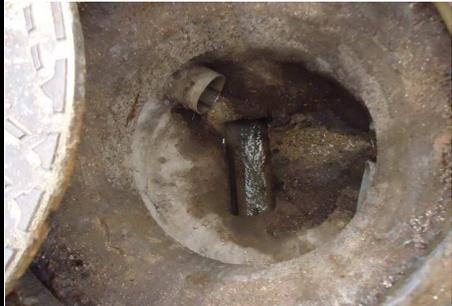
DEFAUTS	RACINE	Oui	Gravité faible
	INFILTRATIONS	Non	-
	TRACE DE MISE EN CHARGE	Non	-
	DEPOTS	Non	-
	DEBIT ANORMALEMENT PLUS ELEVE QU'EN AMONT	Non	
	DEBIT MOINS ELEVE QUE PRECEDENT	Non

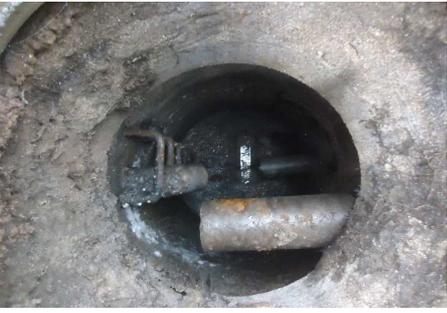
DEFAUTS	RACINE	Oui	Grave
	INFILTRATIONS	Non	-
	TRACE DE MISE EN CHARGE	Non	-
	DEPOTS	Non	-
	DEBIT ANORMALEMENT PLUS ELEVE QU'EN AMONT	Non	
	DEBIT MOINS ELEVE QUE PRECEDENT	Non

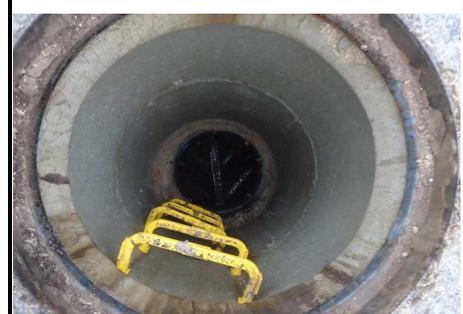
DEFAUTS	RACINE	Oui	Gravité faible
	INFILTRATIONS	Non	-
	TRACE DE MISE EN CHARGE	Non	-
	DEPOTS	Non	-
	DEBIT ANORMALEMENT PLUS ELEVE QU'EN AMONT	Non	-
	DEBIT MOINS ELEVE QUE PRECEDENT	Non	-

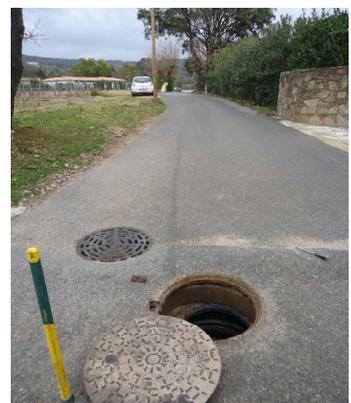
ETAT	PROPRETE	Bonne	IMPORTANCE
	GENIE CIVIL	Correct	
	TAMPON	Languette cassée	
	TRACES DE CORROSION	Non

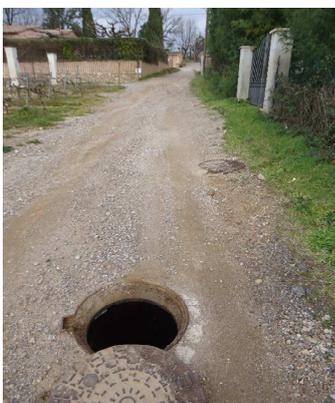
ETAT	PROPRETE	Bonne	IMPORTANCE
	GENIE CIVIL	Correct	
	TAMPON	Languette cassée	
	TRACES DE CORROSION	Non

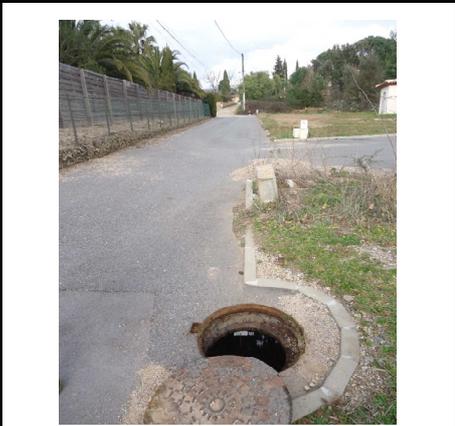
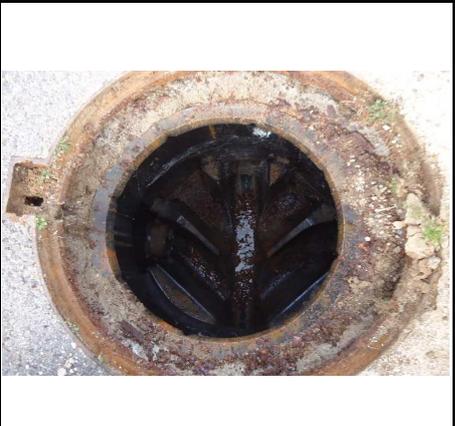
ETAT	PROPRETE	Bonne	IMPORTANCE
	GENIE CIVIL	Correct	-
	TAMPON	Languette cassée	-
	TRACES DE CORROSION	Non	-

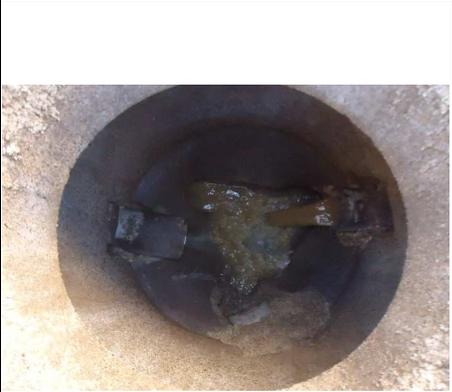
ETAT	PROPRETE	Bonne	IMPORTANCE	
	GENIE CIVIL	Vétuste		Grave
	TAMPON	Correct		-
	TRACES DE CORROSION	Non		-

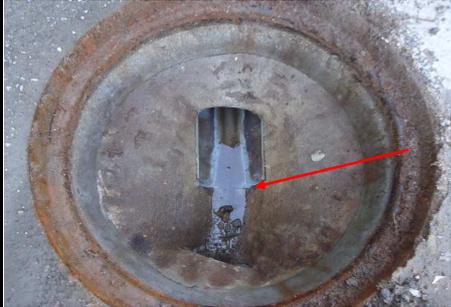
DEFAUTS	RACINE	Non	-
	INFILTRATIONS	Oui	Gravité faible
	TRACE DE MISE EN CHARGE	Non	
	DEPOTS	Non	-
	DEBIT ANORMALEMENT PLUS ELEVE QU'EN AMONT	Non	
	DEBIT MOINS ELEVE QUE PRECEDENT	Non

Si oui, localisations des infiltrations Cunette

REMARQUES Infiltration légère au niveau de la cunette. Regard en bordure de ruisseau.

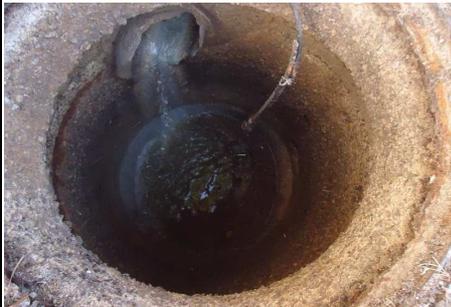
ETAT	PROPRETE	Bonne	IMPORTANCE	
	GENIE CIVIL	Vétuste		Grave
	TAMPON	Autre		Grave
	TRACES DE CORROSION	Oui		Gravité faible

REMARQUES Regard vétuste, présentant un génie civil rongé, le sol est apparent. Le tampon est corrodé et percé.

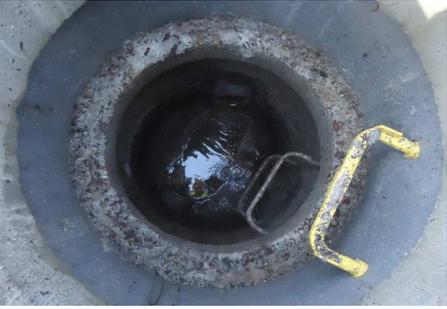
ETAT	PROPRETE	Bonne	IMPORTANCE	
	GENIE CIVIL	Vétuste	Gravité faible	
	TAMPON	Correct	-	
	TRACES DE CORROSION	Non	-

DEFAUTS	RACINE	Non	-	
	INFILTRATIONS	Non	-	
	TRACE DE MISE EN CHARGE	Non		
	DEPOTS	Oui	Gravité faible	
	DEBIT ANORMALEMENT PLUS ELEVE QU'EN AMONT		Non	
	DEBIT MOINS ELEVE QUE PRECEDENT		Non

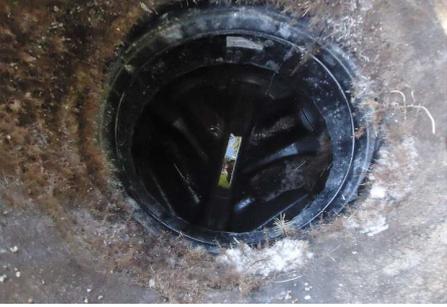
DEFAUTS	RACINE	Oui	Gravité faible
	INFILTRATIONS	Non	-
	TRACE DE MISE EN CHARGE	Non	-
	DEPOTS	Non	-
	DEBIT ANORMALEMENT PLUS ELEVE QU'EN AMONT	Non	-
	DEBIT MOINS ELEVE QUE PRECEDENT	Non	-

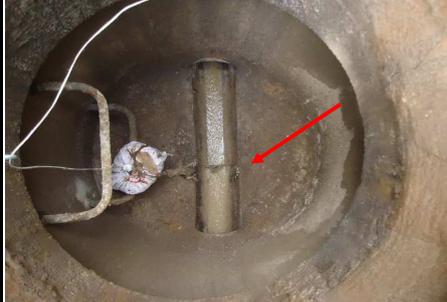
DEFAUTS	RACINE	Oui	Gravité faible	
	INFILTRATIONS	Non	-	
	TRACE DE MISE EN CHARGE	Non	-	
	DEPOTS	Non	-	
	DEBIT ANORMALEMENT PLUS ELEVE QU'EN AMONT		Non	
	DEBIT MOINS ELEVE QUE PRECEDENT		Non

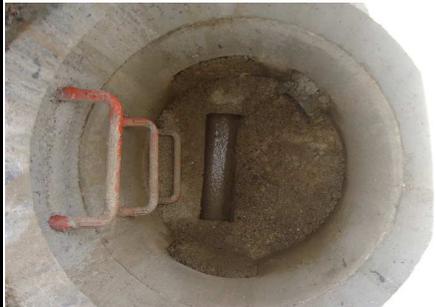
ETAT	PROPRETE	Bonne	IMPORTANCE	
	GENIE CIVIL	Vétuste	Gravité faible	
	TAMPON	Correct	-	
	TRACES DE CORROSION	Non	-

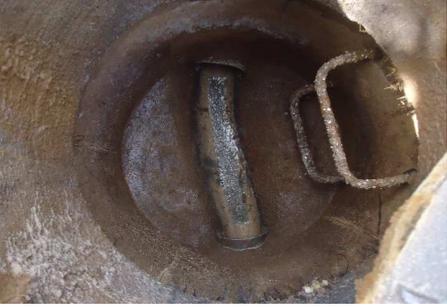
DEFAUTS	RACINE	Oui	Gravité faible
	INFILTRATIONS	Non	-
	TRACE DE MISE EN CHARGE	Non	-
	DEPOTS	Non	-
	DEBIT ANORMALEMENT PLUS ELEVE QU'EN AMONT	Non	-
	DEBIT MOINS ELEVE QUE PRECEDENT	Non	-

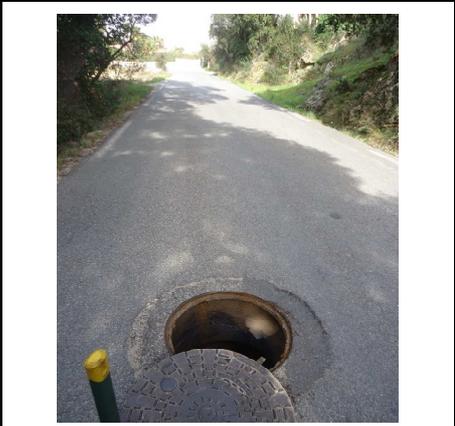
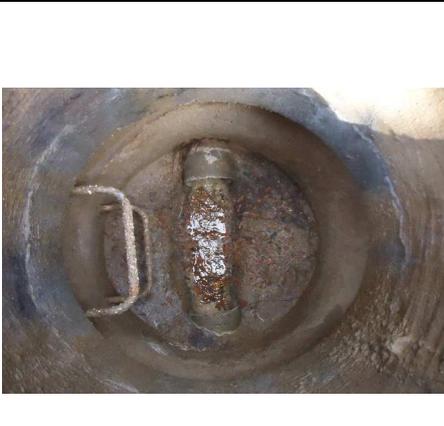
DEFAUTS	RACINE	Oui	Gravité faible
	INFILTRATIONS	Non	-
	TRACE DE MISE EN CHARGE	Non	-
	DEPOTS	Non	-
	DEBIT ANORMALEMENT PLUS ELEVE QU'EN AMONT	Non	-
	DEBIT MOINS ELEVE QUE PRECEDENT	Non	-

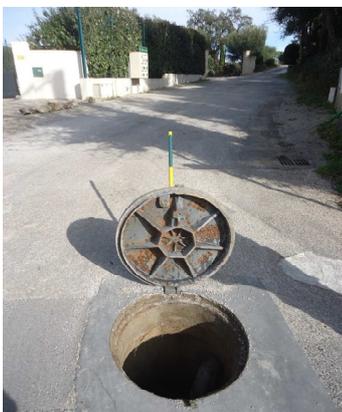
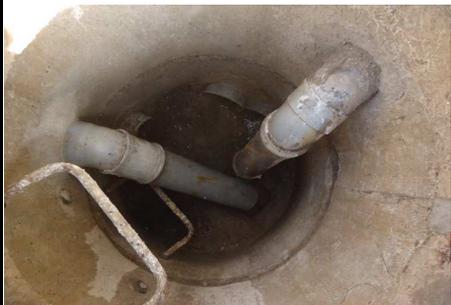
DEFAUTS	RACINE	Oui	Gravité faible
	INFILTRATIONS	Non	-
	TRACE DE MISE EN CHARGE	Non	-
	DEPOTS	Non	-
	DEBIT ANORMALEMENT PLUS ELEVE QU'EN AMONT	Non	-
	DEBIT MOINS ELEVE QUE PRECEDENT	Non	-

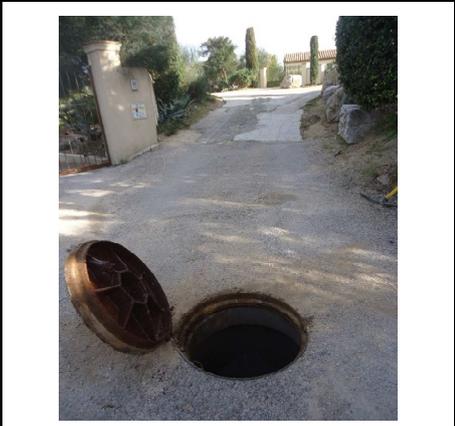
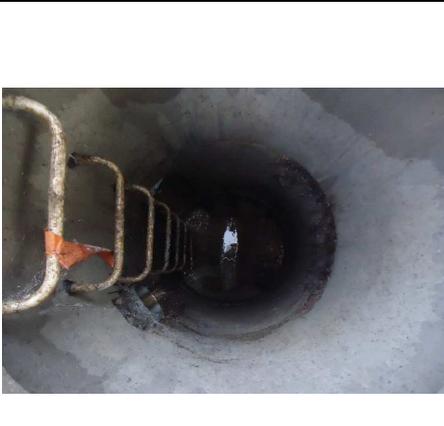
DEFAUTS	RACINE	Oui	Grave
	INFILTRATIONS	Non	-
	TRACE DE MISE EN CHARGE	Non	-
	DEPOTS	Non	-
	DEBIT ANORMALEMENT PLUS ELEVE QU'EN AMONT	Non	-
	DEBIT MOINS ELEVE QUE PRECEDENT	Non	-

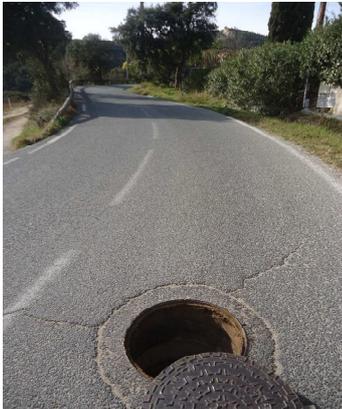
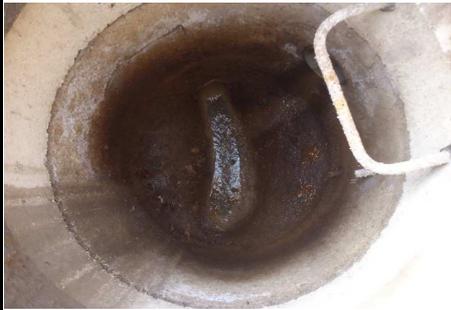
ETAT	PROPRETE	Bonne	IMPORTANCE
	GENIE CIVIL	Vétuste	Gravité faible
	TAMPON	Correct	-
	TRACES DE CORROSION	Non	-

DEFAUTS	RACINE	Oui	Gravité faible
	INFILTRATIONS	Non	-
	TRACE DE MISE EN CHARGE	Non	-
	DEPOTS	Non	-
	DEBIT ANORMALEMENT PLUS ELEVE QU'EN AMONT	Non	-
	DEBIT MOINS ELEVE QUE PRECEDENT	Non	-

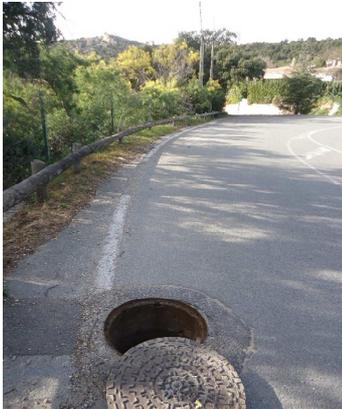
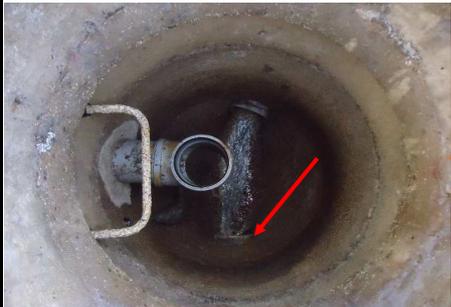
ETAT	PROPRETE	Bonne	IMPORTANCE	
	GENIE CIVIL	Vétuste	Gravité faible	
	TAMPON	Correct	-	
	TRACES DE CORROSION	Non	-

DEFAUTS	RACINE	Oui	Gravité faible
	INFILTRATIONS	Non	-
	TRACE DE MISE EN CHARGE	Non	-
	DEPOTS	Non	-
	DEBIT ANORMALEMENT PLUS ELEVE QU'EN AMONT	Non	
	DEBIT MOINS ELEVE QUE PRECEDENT	Non

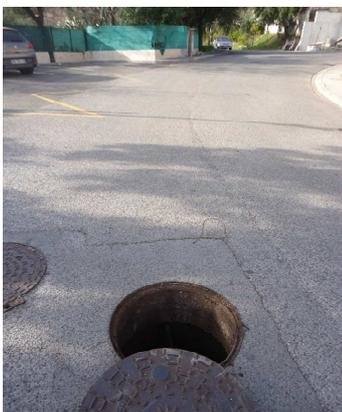
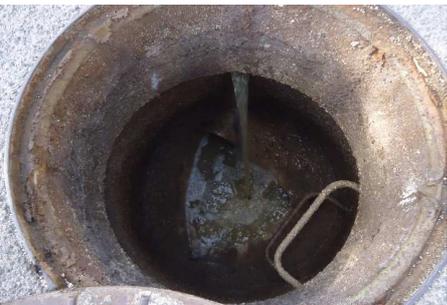
ETAT	PROPRETE	Bonne	IMPORTANCE	
	GENIE CIVIL	Vétuste	Grave	
	TAMPON	Correct	-	
	TRACES DE CORROSION	Non	-

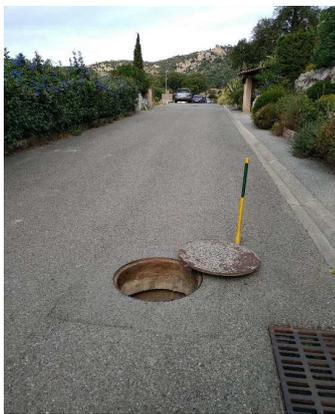
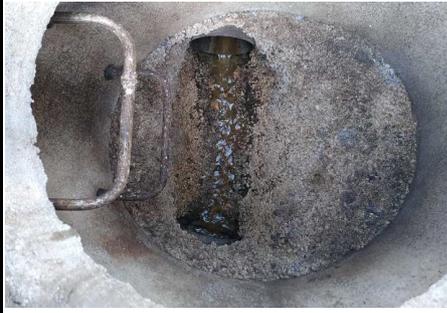
ETAT	PROPRETE	Bonne	IMPORTANT
	GENIE CIVIL	Vétuste	Gravité faible
	TAMPON	Correct	-
	TRACES DE CORROSION	Non	-

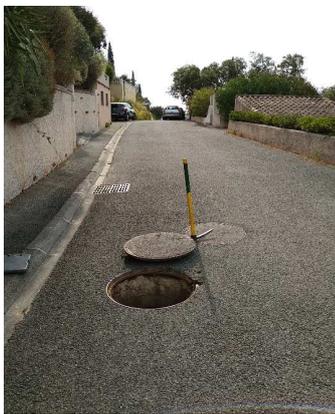
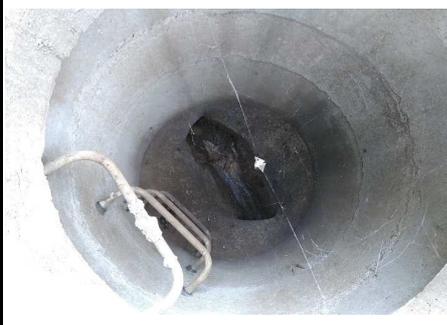
DEFAUTS	RACINE	Oui	Gravité faible
	INFILTRATIONS	Non	-
	TRACE DE MISE EN CHARGE	Non	-
	DEPOTS	Non	-
	DEBIT ANORMALEMENT PLUS ELEVE QU'EN AMONT	Non	-
	DEBIT MOINS ELEVE QUE PRECEDENT	Non	-

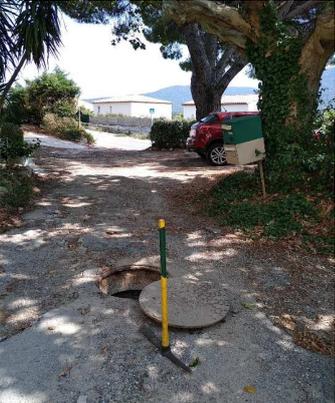
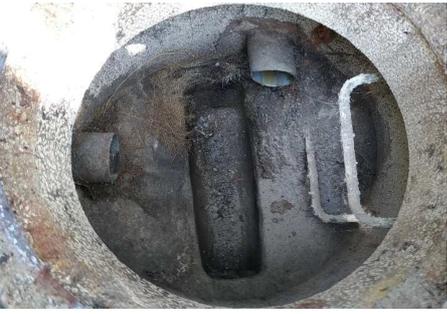
DEFAUTS	RACINE	Oui	Gravité faible
	INFILTRATIONS	Non	-
	TRACE DE MISE EN CHARGE	Non	-
	DEPOTS	Non	-
	DEBIT ANORMALEMENT PLUS ELEVE QU'EN AMONT	Non	
	DEBIT MOINS ELEVE QUE PRECEDENT	Non

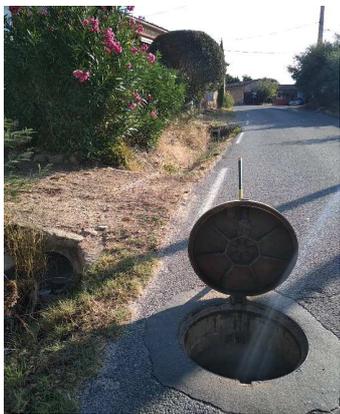
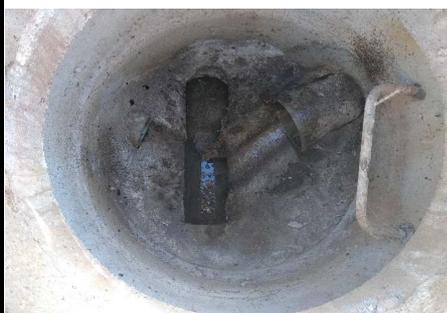
DEFAUTS	RACINE	Oui	Gravité faible
	INFILTRATIONS	Non	-
	TRACE DE MISE EN CHARGE	Non	-
	DEPOTS	Non	-
	DEBIT ANORMALEMENT PLUS ELEVE QU'EN AMONT	Non	-
	DEBIT MOINS ELEVE QUE PRECEDENT	Non	-

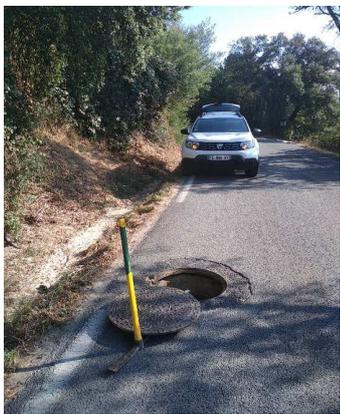
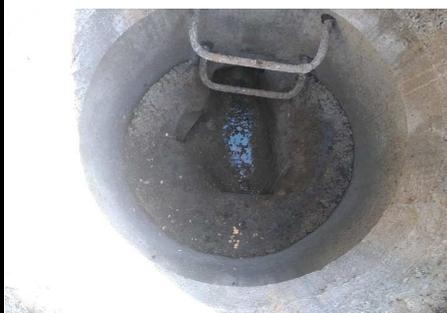
ETAT	PROPRETE	Bonne	IMPORTANCE	
	GENIE CIVIL	Vétuste	Gravité faible	
	TAMPON	Correct	-	
	TRACES DE CORROSION	Non	-
