Nom du projet :	N° de projet :	Responsable:	Date:	N° de dossier :
ALISEE - PLAN DE LA TOU			18/12/2020

Synthèse d'inspection télévisée

TOUR - Chemin de la Frisade

Rapport d'inspection télévisée

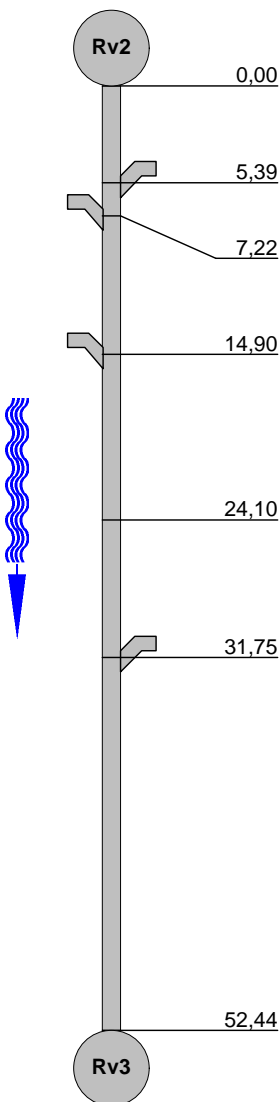
1:420	Distance	Code	Anomalies	Gravité

0,00	BCDA	Noeud de départ, regard de visite Rv2

0 m
	5,39	BCAAA	Culotte, raccordement ouvert à 7 h., hauteur: 125 mm, (largeur: 125 mm)

5,39 m
	7,22	BCAAA	Culotte, raccordement ouvert à 5 h., hauteur: 125 mm, (largeur: 125 mm)

5,39 m
	14,90	BCAAB	Culotte, raccordement fermé à 5 h., hauteur: 125 mm, (largeur: 125 mm)

7,22 m
	24,10	BDA	Photographie générale de 12 à 11 h.

7,22 m
	31,75	BCAAA	Culotte, raccordement ouvert à 11 h., hauteur: 125 mm, (largeur: 125 mm)

7,22 m
	52,44	BCEA	Noeud d'arrivée, regard de visite Rv3
