Nom du projet :	N° de projet :	Responsable:	Date:
ALISEE - PLAN DE LA TOU			17/12/2020

Nous vous prions de trouver en annexe le rapport d'inspection télévisée.

Synthèse d'inspection télévisée

TOUR - Avenue Leclerc - PI

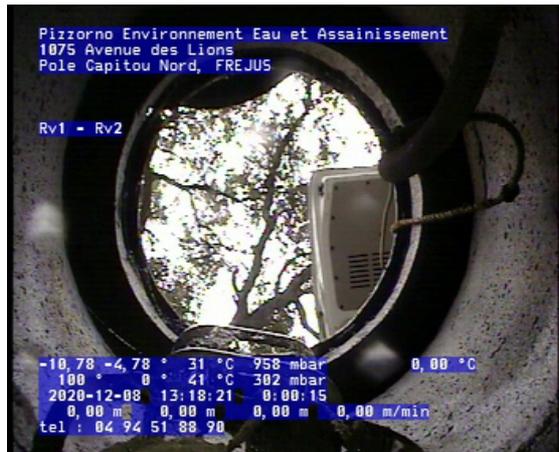
Photo: 1_1_1_A.jpg
 0m, Noeud de départ, regard de visite Rv1

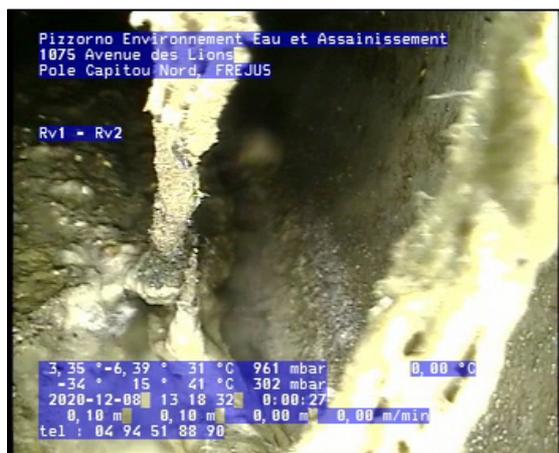
0 m
	0,10	BBEE	Obstacle coincé dans l'assemblage à 12 h. réduction de la section transversale: 30 %

Photo: 1_1_3_A.jpg
 0,1m, Obstacle coincé dans l'assemblage à 12 h. réduction de la section transversale: 30 %

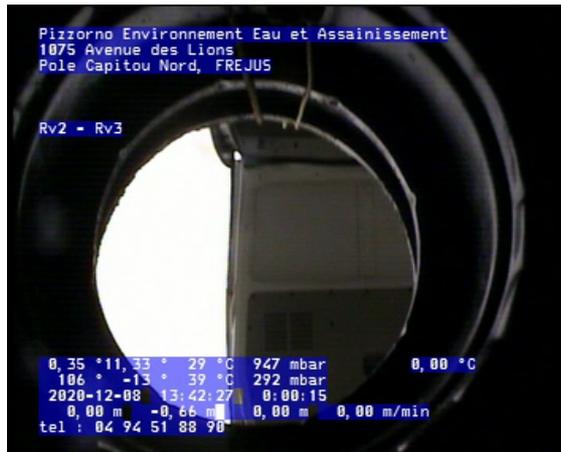
Photo: 2_2_4_A.jpg
0m, Noeud de départ, regard de visite Rv3

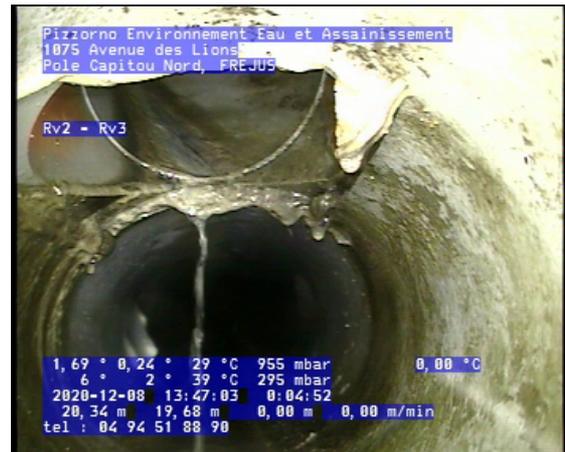
Photo: 2_2_5_A.jpg
20,34m, Culotte, raccordement ouvert à 11 h., hauteur: 125 mm,
(largeur: 125 mm)

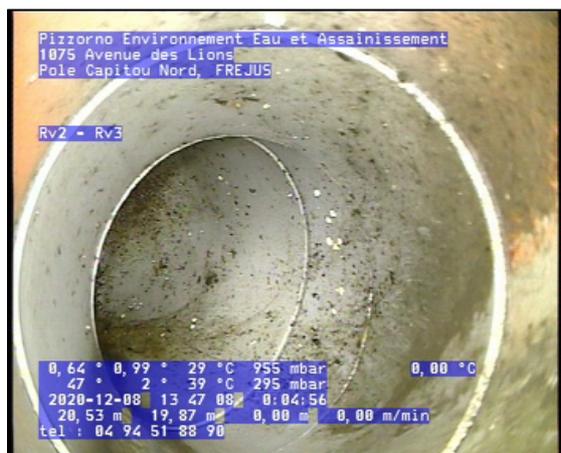
Photo: 2_2_5_B.jpg
20,34m, Culotte, raccordement ouvert à 11 h., hauteur: 125 mm,
(largeur: 125 mm)

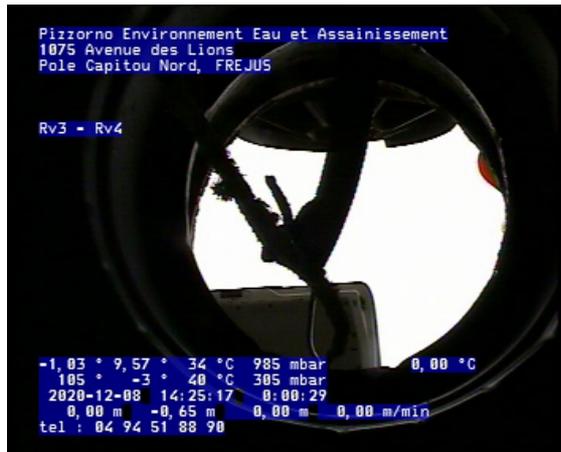
Photo: 3_3_7_A.jpg
0m, Noeud de départ, regard de visite Rv3

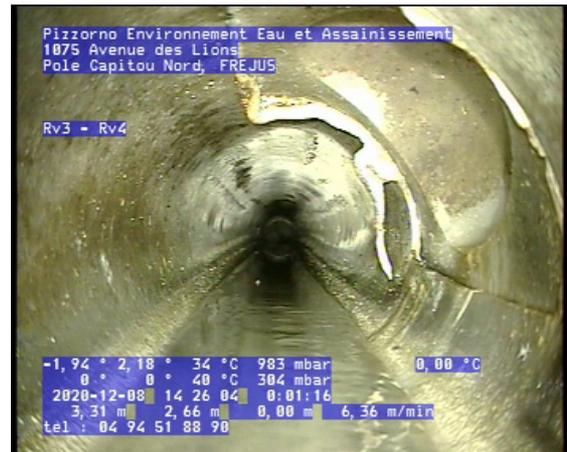
Photo: 3_3_8_A.jpg
3,3m, Culotte, raccordement ouvert à 2 h., hauteur: 125 mm, (largeur: 125 mm)

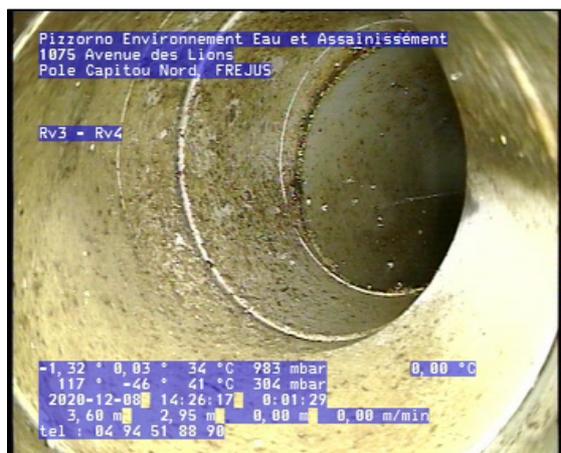
Photo: 3_3_8_B.jpg
3,3m, Culotte, raccordement ouvert à 2 h., hauteur: 125 mm, (largeur: 125 mm)

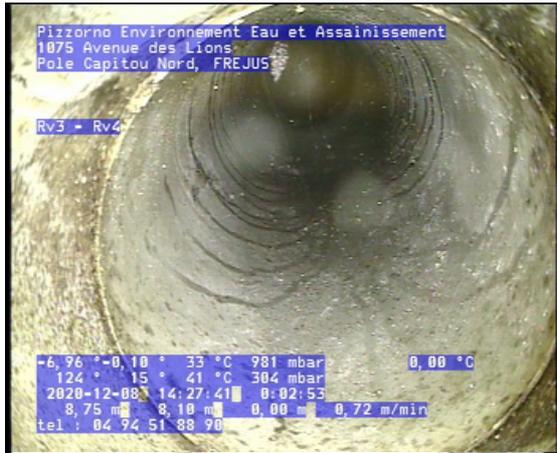
Photo: 3_3_10_B.jpg
 8,28m, Culotte, raccordement ouvert à 11 h., hauteur: 125 mm,
 (largeur: 125 mm)

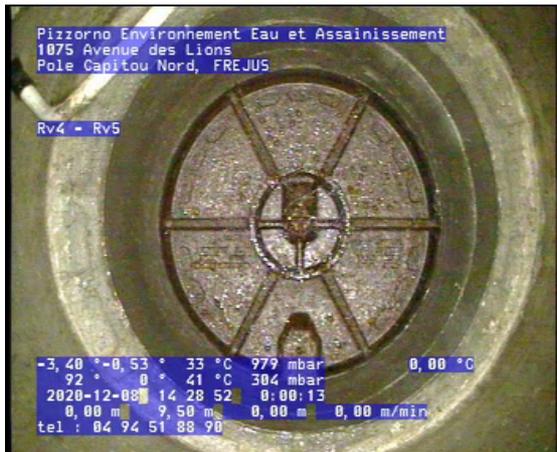
Photo: 4_4_12_A.jpg
0m, Noeud de départ, regard de visite Rv4

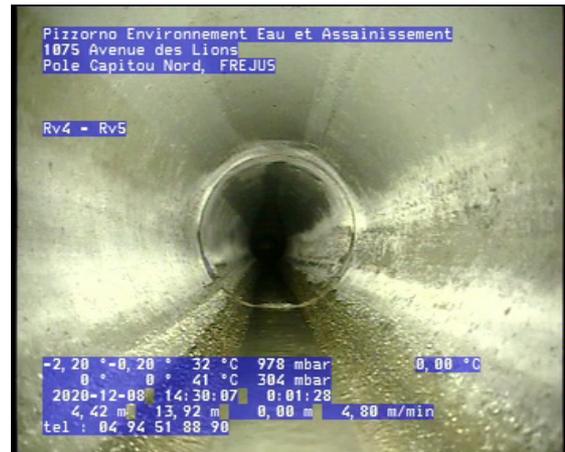
Photo: 4_4_14_A.jpg
4,42m, Photographie générale de 12 à 11 h.

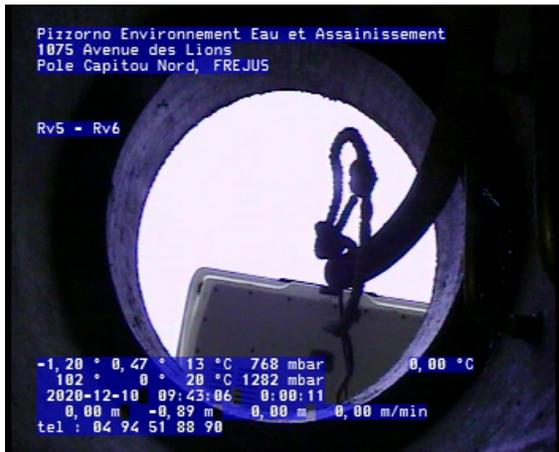
Photo: 5_5_15_A.jpg
0m, Noeud de départ, regard de visite Rv5

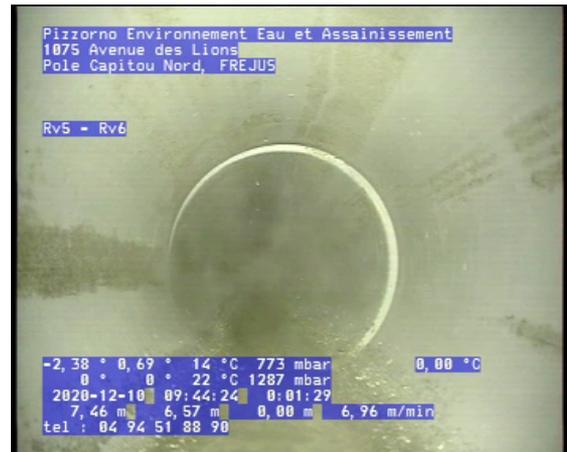
Photo: 5_5_17_A.jpg
7,45m, Photographie générale de 12 à 11 h.

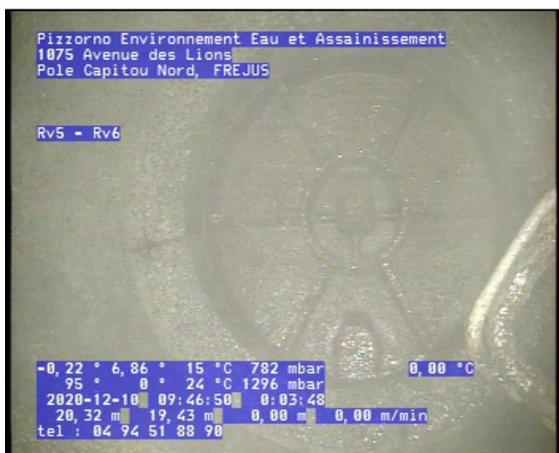
Photo: 5_5_16_A.jpg
20,32m, Noeud d'arrivée, regard de visite Rv6

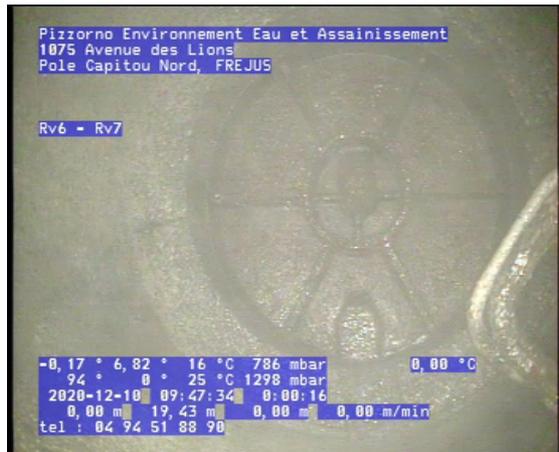
Photo: 6_6_18_A.jpg
0m, Noeud de départ, regard de visite Rv6

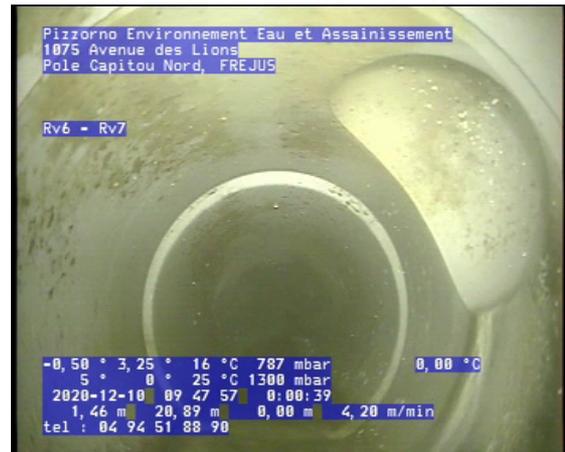
Photo: 6_6_19_A.jpg
1,46m, Culotte, raccordement ouvert à 2 h., hauteur: 125 mm,
(largeur: 125 mm)

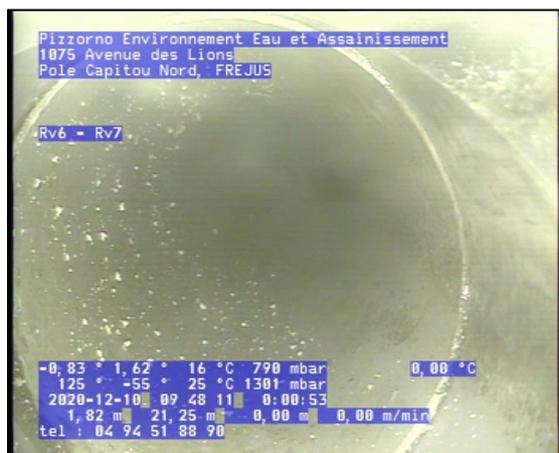
Photo: 6_6_19_B.jpg
1,46m, Culotte, raccordement ouvert à 2 h., hauteur: 125 mm,
(largeur: 125 mm)

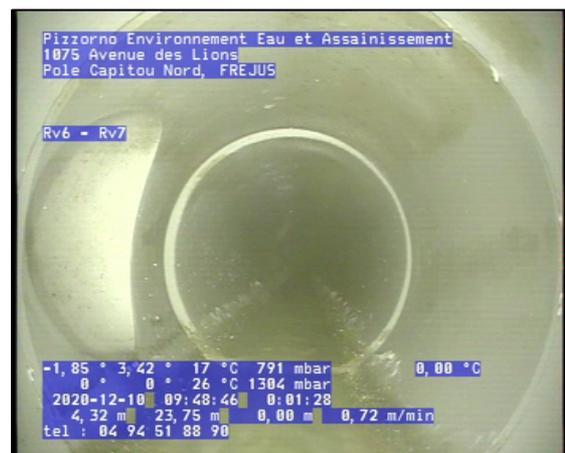
Photo: 6_6_20_A.jpg
4,32m, Culotte, raccordement ouvert à 8 h., hauteur: 125 mm,
(largeur: 125 mm)

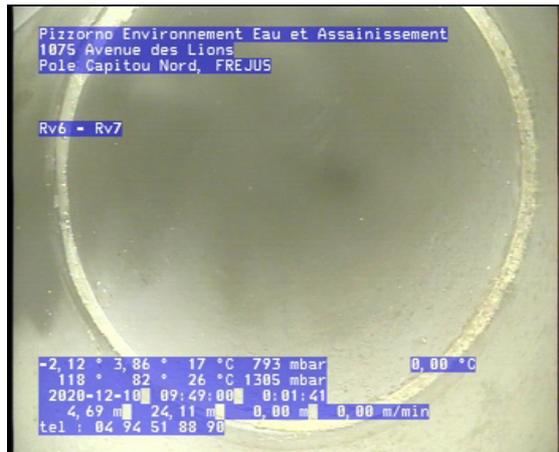
Photo: 6_6_20_B.jpg
 4,32m, Culotte, raccordement ouvert à 8 h., hauteur: 125 mm,
 (largeur: 125 mm)

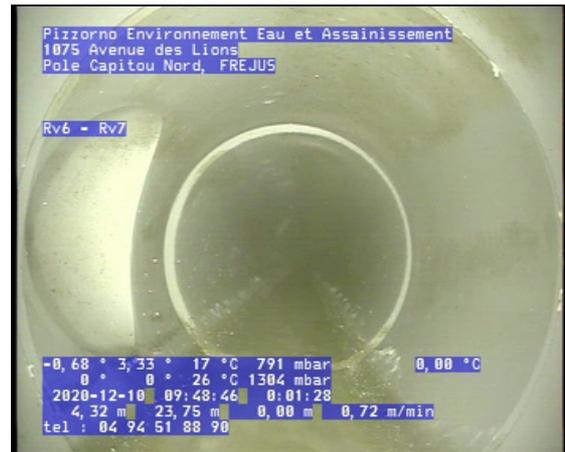
Photo: 6_6_23_A.jpg
 4,32m, Photographie générale de 12 à 11 h.

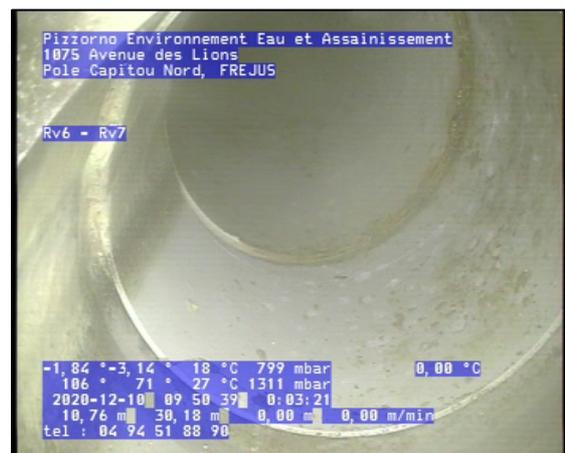
Photo: 6_6_21_B.jpg
 10,47m, Culotte, raccordement ouvert à 9 h., hauteur: 125 mm,
 (largeur: 125 mm)

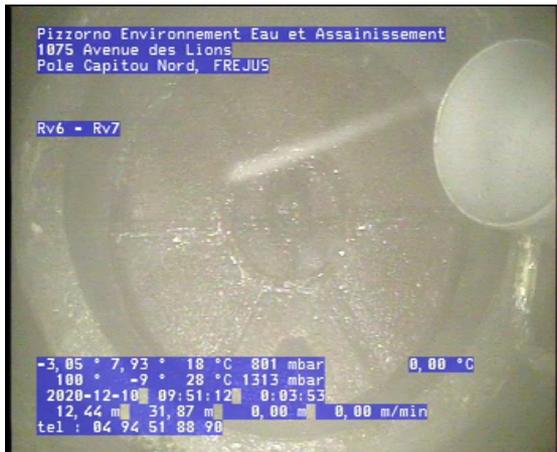
Photo: 6_6_22_A.jpg
 12,44m, Noeud d'arrivée, regard de visite Rv7

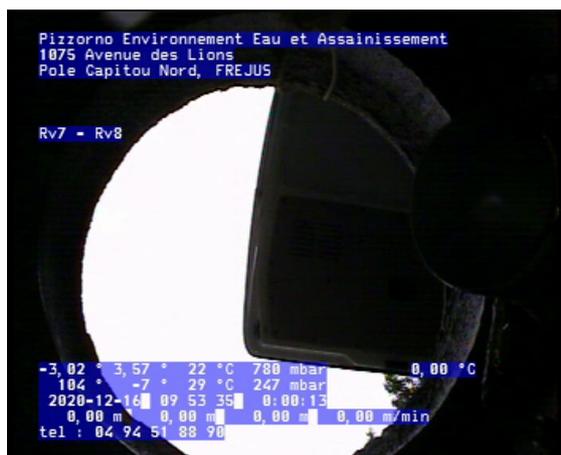
Photo: 7_7_24_A.jpg
0m, Noeud de départ, regard de visite Rv7

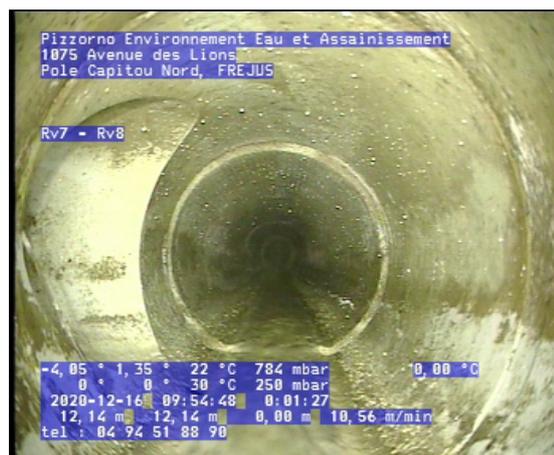
Photo: 7_7_25_A.jpg
12,14m, Culotte, raccordement ouvert à 9 h., hauteur: 125 mm, (largeur: 125 mm)

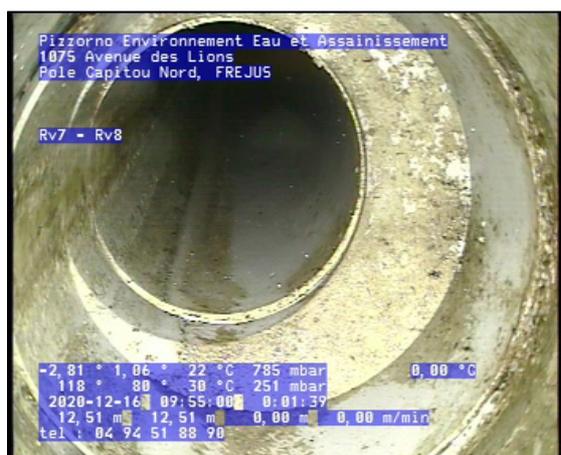
Photo: 7_7_25_B.jpg
12,14m, Culotte, raccordement ouvert à 9 h., hauteur: 125 mm, (largeur: 125 mm)

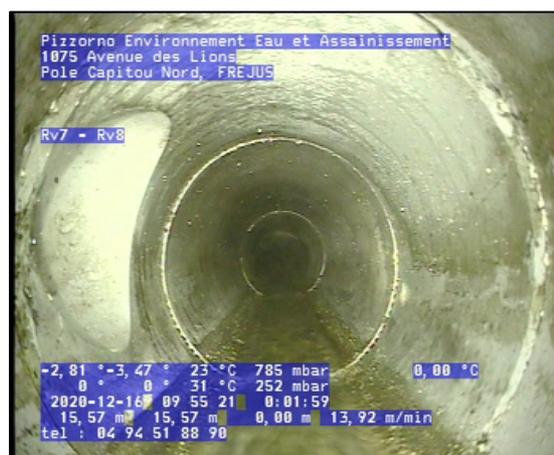
Photo: 7_7_26_A.jpg
15,56m, Culotte, raccordement ouvert à 9 h., hauteur: 125 mm, (largeur: 125 mm)

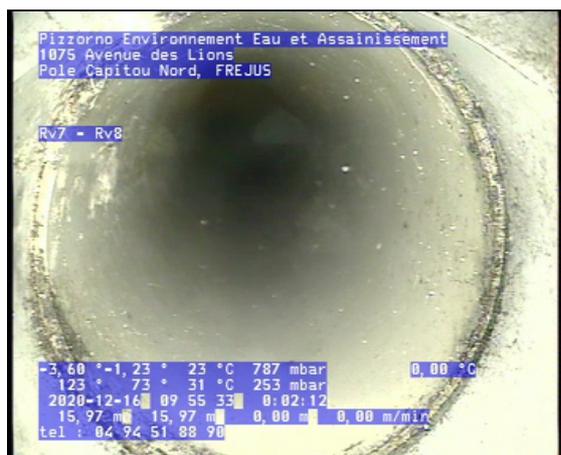
Photo: 7_7_26_B.jpg
 15,56m, Culotte, raccordement ouvert à 9 h., hauteur: 125 mm,
 (largeur: 125 mm)

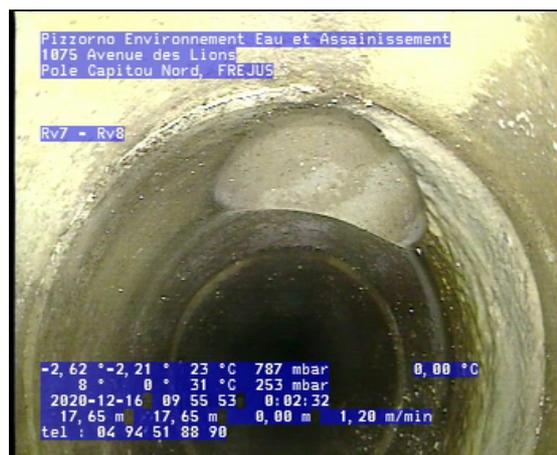
Photo: 7_7_27_A.jpg
 17,65m, Culotte, raccordement ouvert à 12 h., hauteur: 125 mm,
 (largeur: 125 mm)

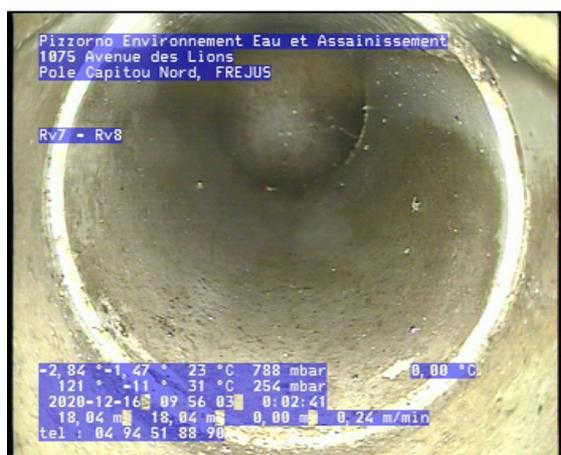
Photo: 7_7_27_B.jpg
 17,65m, Culotte, raccordement ouvert à 12 h., hauteur: 125 mm,
 (largeur: 125 mm)

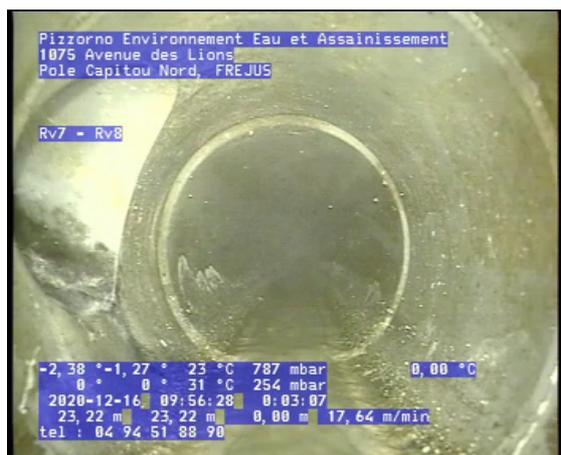
Photo: 7_7_29_A.jpg
23,22m, Culotte, raccordement ouvert à 9 h., hauteur: 125 mm,
(largeur: 125 mm)

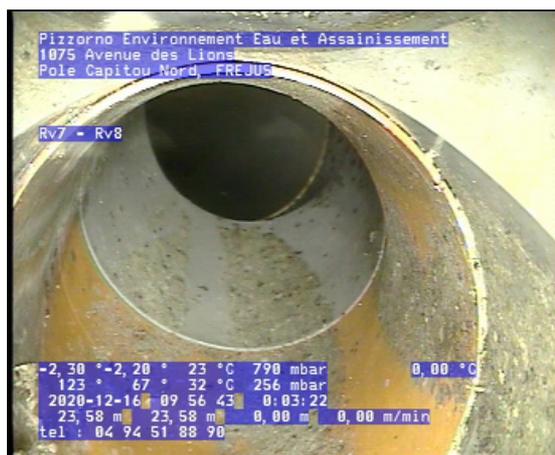
Photo: 7_7_29_B.jpg
23,22m, Culotte, raccordement ouvert à 9 h., hauteur: 125 mm,
(largeur: 125 mm)

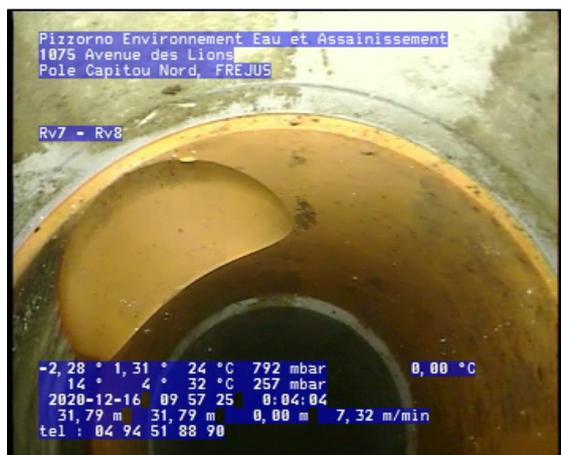
Photo: 7_7_30_A.jpg
31,79m, Culotte, raccordement ouvert à 11 h., hauteur: 125 mm,
(largeur: 125 mm)

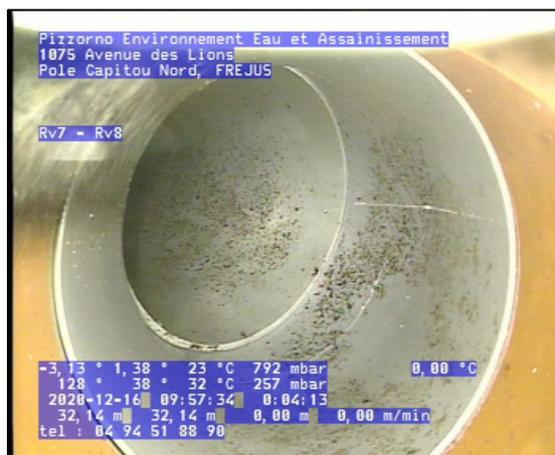
Photo: 7_7_30_B.jpg
31,79m, Culotte, raccordement ouvert à 11 h., hauteur: 125 mm,
(largeur: 125 mm)

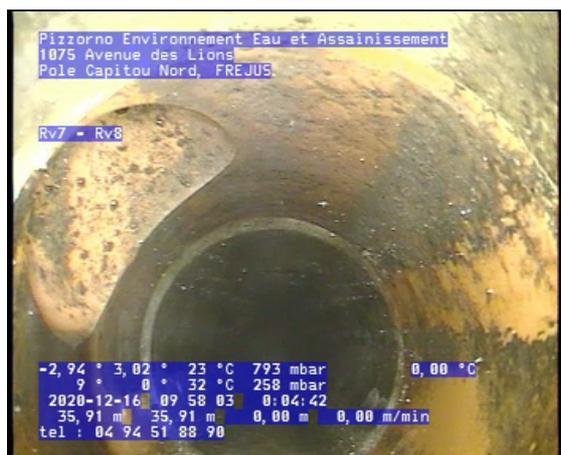
Photo: 7_7_31_A.jpg
 35,91m, Culotte, raccordement ouvert à 10 h., hauteur: 125 mm,
 (largeur: 125 mm)

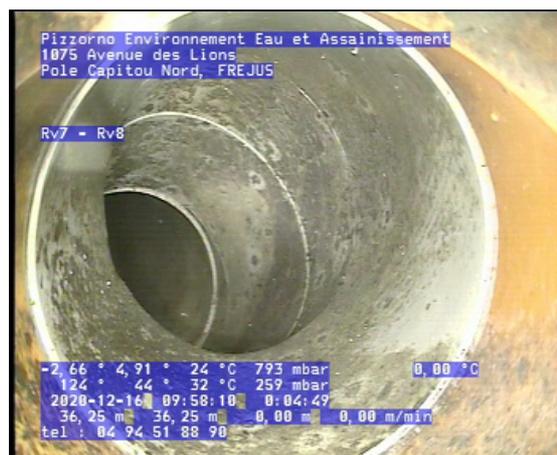
Photo: 7_7_31_B.jpg
 35,91m, Culotte, raccordement ouvert à 10 h., hauteur: 125 mm,
 (largeur: 125 mm)

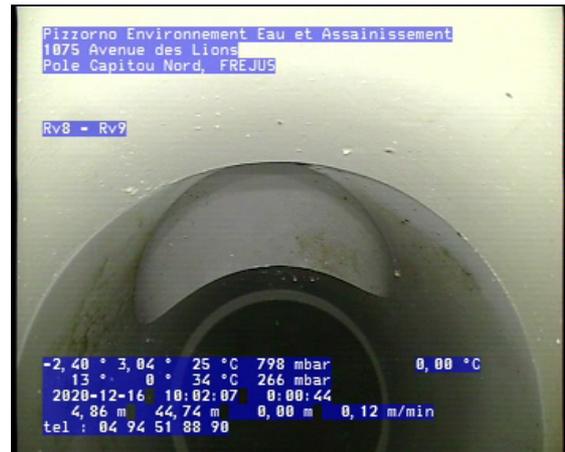
Photo: 8_8_34_A.jpg
4,86m, Culotte, raccordement ouvert à 12 h., hauteur: 125 mm, (largeur: 125 mm)

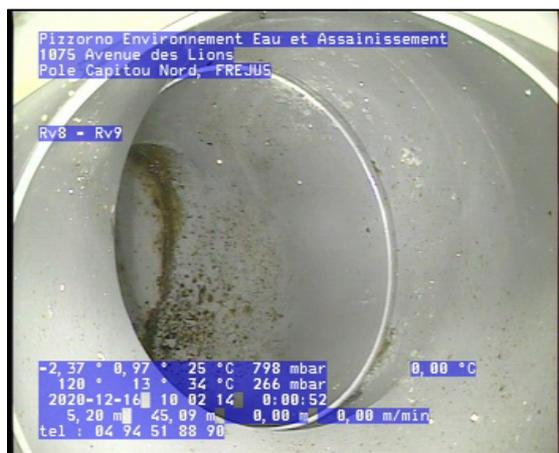
Photo: 8_8_34_B.jpg
4,86m, Culotte, raccordement ouvert à 12 h., hauteur: 125 mm, (largeur: 125 mm)

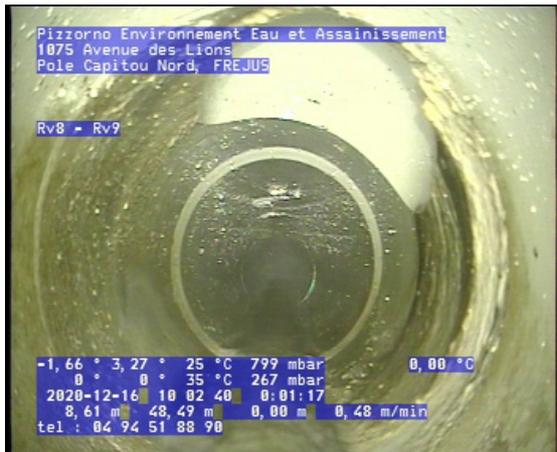
Photo: 8_8_35_A.jpg
8,61m, Culotte, raccordement ouvert à 12 h., hauteur: 125 mm,
(largeur: 125 mm)

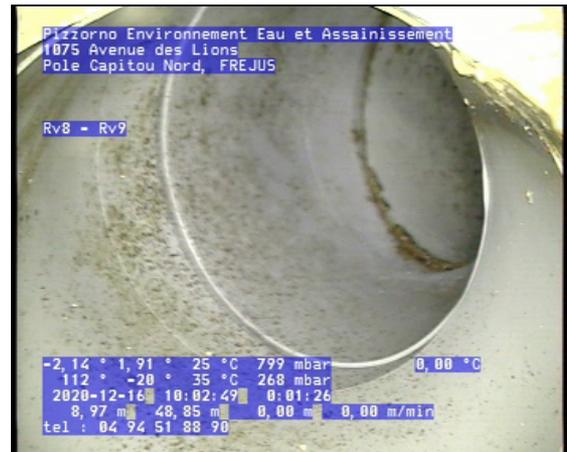
Photo: 8_8_35_B.jpg
8,61m, Culotte, raccordement ouvert à 12 h., hauteur: 125 mm,
(largeur: 125 mm)

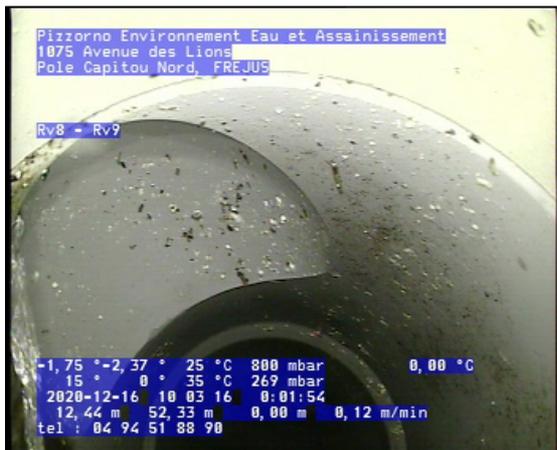
Photo: 8_8_36_A.jpg
12,44m, Culotte, raccordement ouvert à 11 h., hauteur: 125 mm,
(largeur: 125 mm)

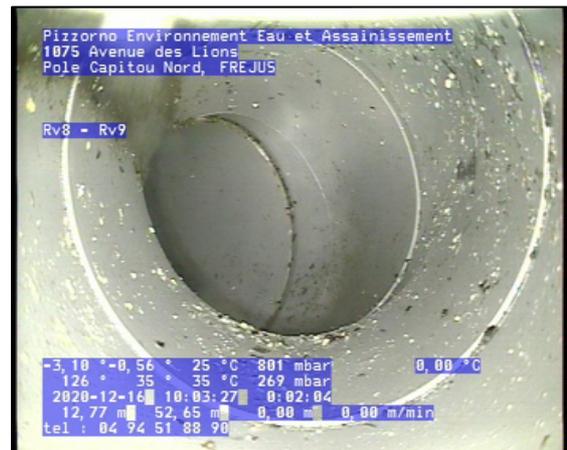
Photo: 8_8_36_B.jpg
12,44m, Culotte, raccordement ouvert à 11 h., hauteur: 125 mm,
(largeur: 125 mm)

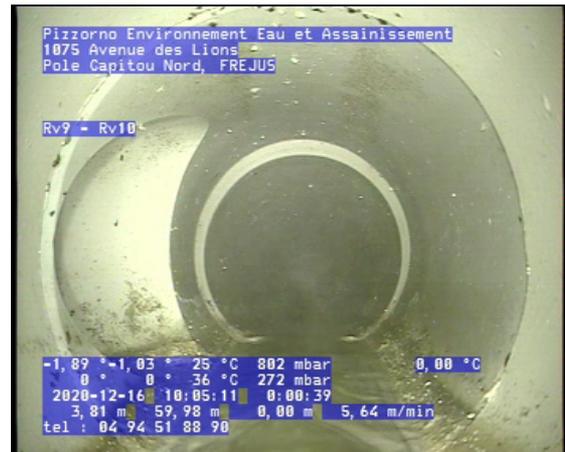
Photo: 9_9_40_A.jpg
3,81m, Culotte, raccordement ouvert à 8 h., hauteur: 125 mm,
(largeur: 125 mm)

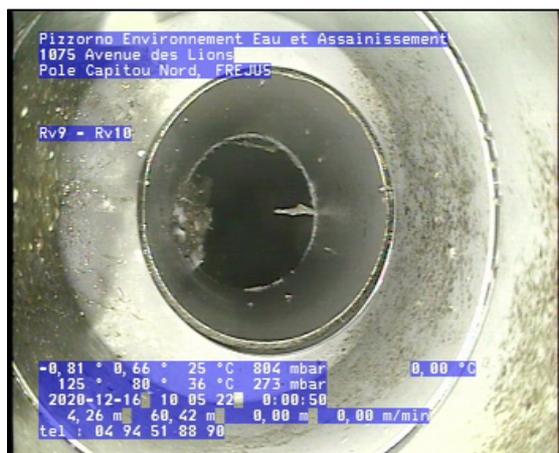
Photo: 9_9_40_B.jpg
3,81m, Culotte, raccordement ouvert à 8 h., hauteur: 125 mm,
(largeur: 125 mm)

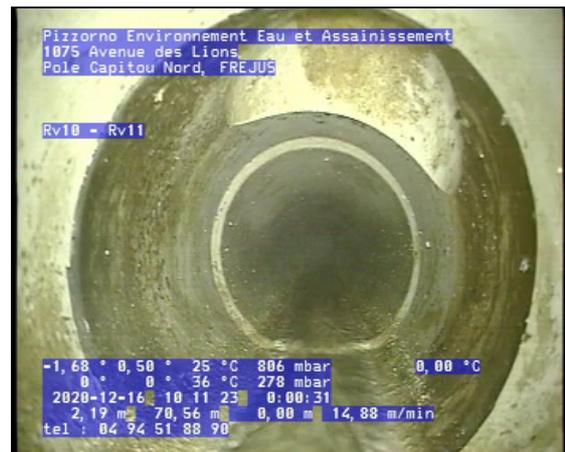
Photo: 10_10_44_A.jpg
 2,17m, Culotte, raccordement ouvert à 12 h., hauteur: 125 mm,
 (largeur: 125 mm)

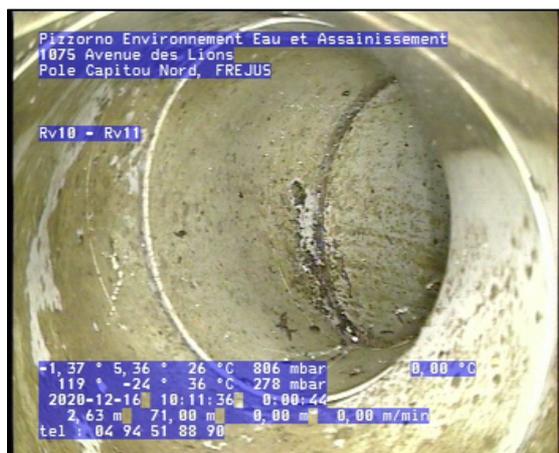
Photo: 10_10_44_B.jpg
 2,17m, Culotte, raccordement ouvert à 12 h., hauteur: 125 mm,
 (largeur: 125 mm)

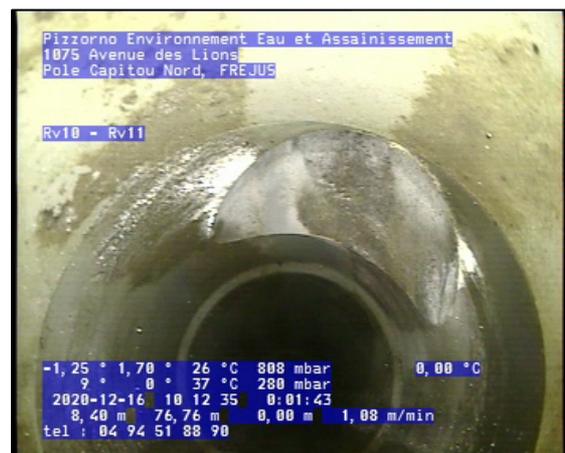
Photo: 10_10_45_A.jpg
 8,39m, Culotte, raccordement ouvert à 1 h., hauteur: 125 mm,
 (largeur: 125 mm)

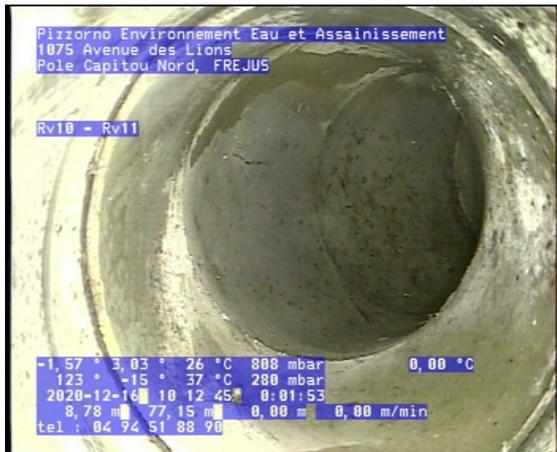
Photo: 10_10_45_B.jpg
8,39m, Culotte, raccordement ouvert à 1 h., hauteur: 125 mm,
(largeur: 125 mm)

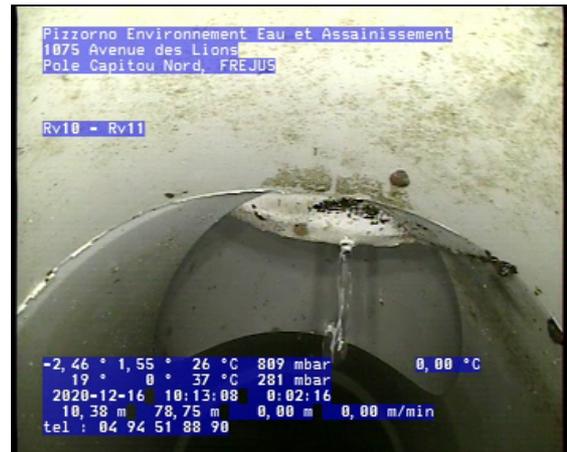
Photo: 10_10_46_A.jpg
10,38m, Culotte, raccordement ouvert à 12 h., hauteur: 125 mm,
(largeur: 125 mm)

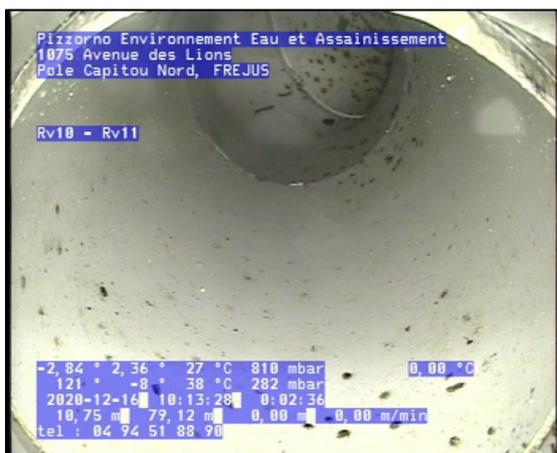
Photo: 10_10_46_B.jpg
10,38m, Culotte, raccordement ouvert à 12 h., hauteur: 125 mm,
(largeur: 125 mm)

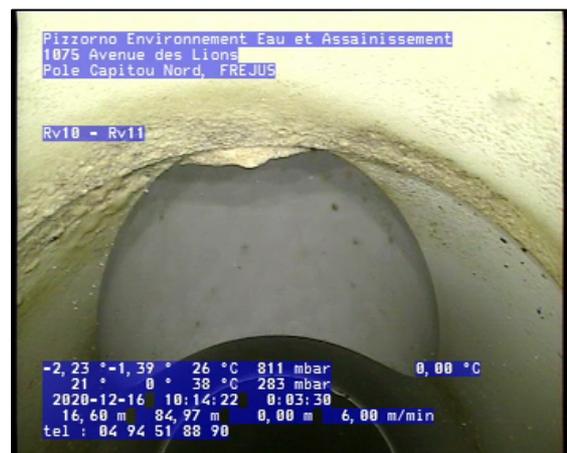
Photo: 10_10_47_A.jpg
16,6m, Culotte, raccordement ouvert à 12 h., hauteur: 125 mm,
(largeur: 125 mm)

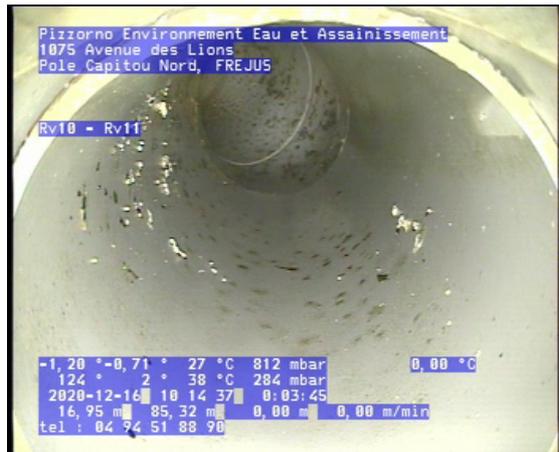
Photo: 10_10_47_B.jpg
16,6m, Culotte, raccordement ouvert à 12 h., hauteur: 125 mm,
(largeur: 125 mm)

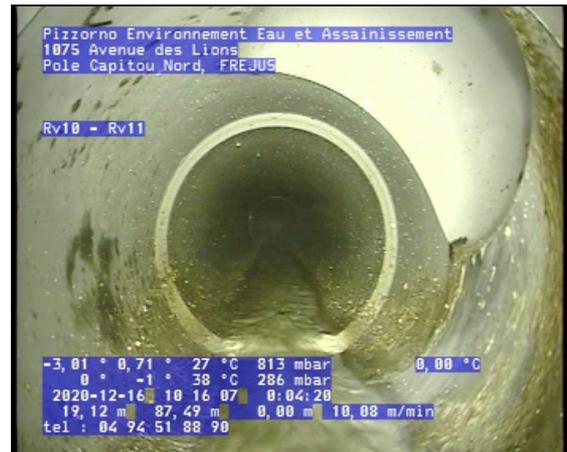
Photo: 10_10_48_A.jpg
19,1m, Culotte, raccordement ouvert à 2 h., hauteur: 125 mm,
(largeur: 125 mm)

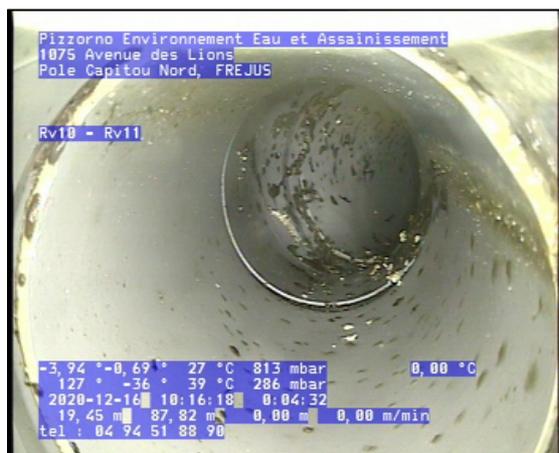
Photo: 10_10_48_B.jpg
19,1m, Culotte, raccordement ouvert à 2 h., hauteur: 125 mm,
(largeur: 125 mm)

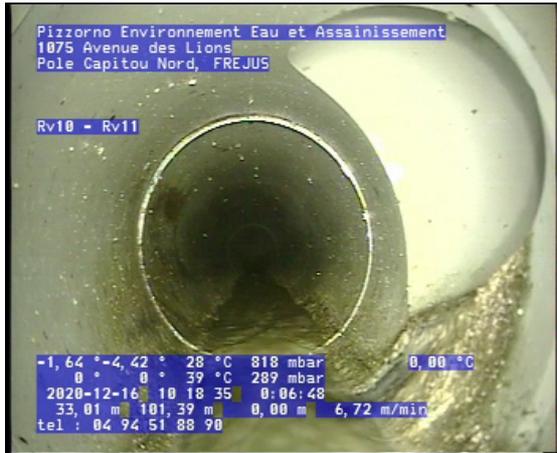
Photo: 10_10_50_A.jpg
33,01m, Culotte, raccordement ouvert à 3 h., hauteur: 125 mm,
(largeur: 125 mm)

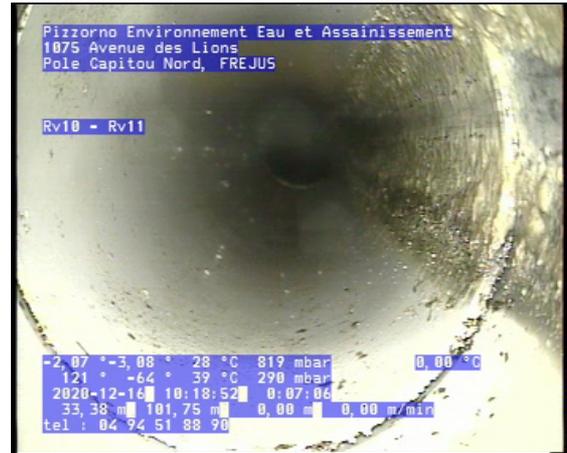
Photo: 10_10_50_B.jpg
33,01m, Culotte, raccordement ouvert à 3 h., hauteur: 125 mm,
(largeur: 125 mm)

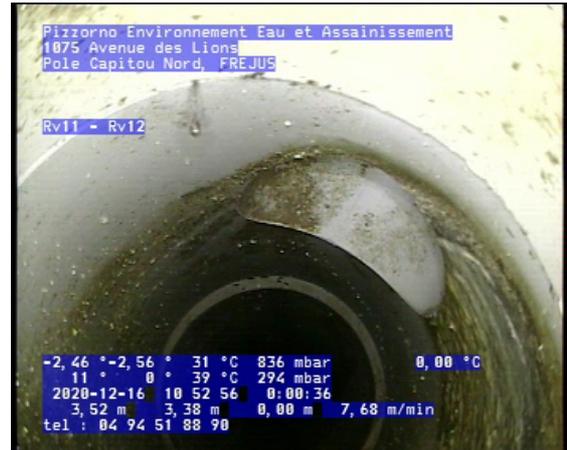
Photo: 11_11_55_A.jpg
3,52m, Culotte, raccordement ouvert à 1 h., hauteur: 125 mm,
(largeur: 125 mm)

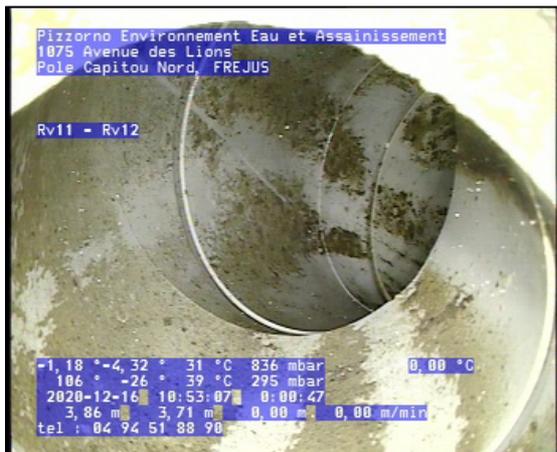
Photo: 11_11_55_B.jpg
3,52m, Culotte, raccordement ouvert à 1 h., hauteur: 125 mm,
(largeur: 125 mm)

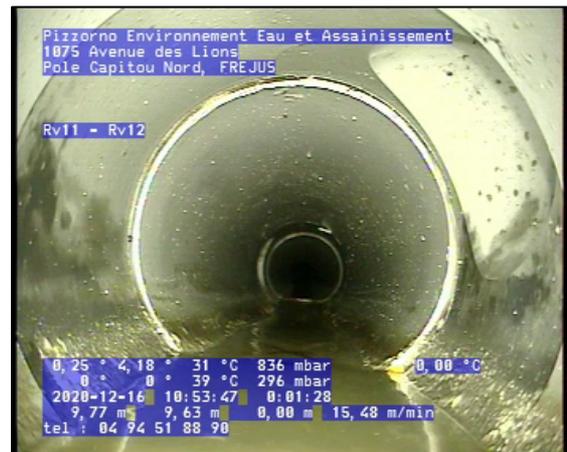
Photo: 11_11_56_A.jpg
9,77m, Culotte, raccordement ouvert à 2 h., hauteur: 125 mm,
(largeur: 125 mm)

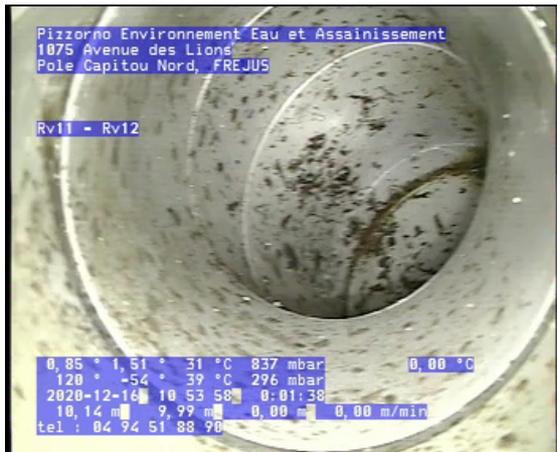
Photo: 11_11_56_B.jpg
9,77m, Culotte, raccordement ouvert à 2 h., hauteur: 125 mm,
(largeur: 125 mm)

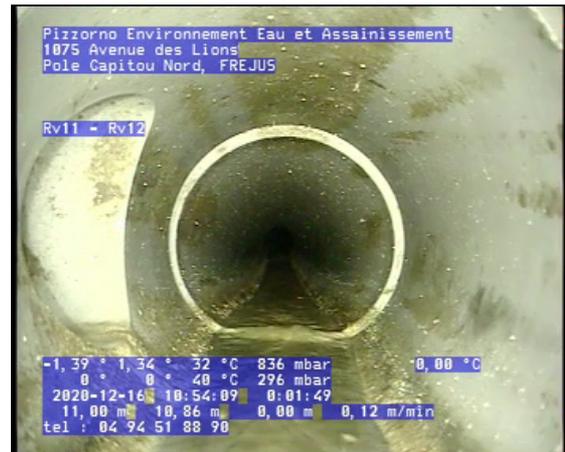
Photo: 11_11_57_A.jpg
11m, Culotte, raccordement ouvert à 8 h., hauteur: 125 mm,
(largeur: 125 mm)

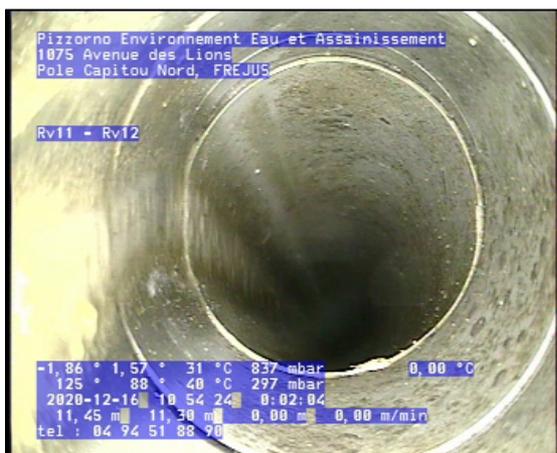
Photo: 11_11_57_B.jpg
11m, Culotte, raccordement ouvert à 8 h., hauteur: 125 mm,
(largeur: 125 mm)

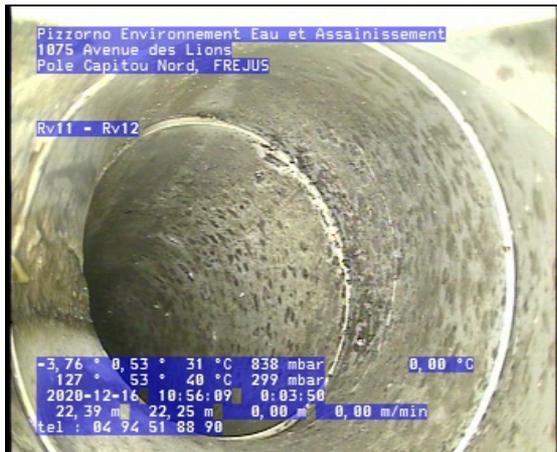
Photo: 11_11_60_B.jpg
21,93m, Culotte, raccordement ouvert à 9 h., hauteur: 125 mm,
(largeur: 125 mm)

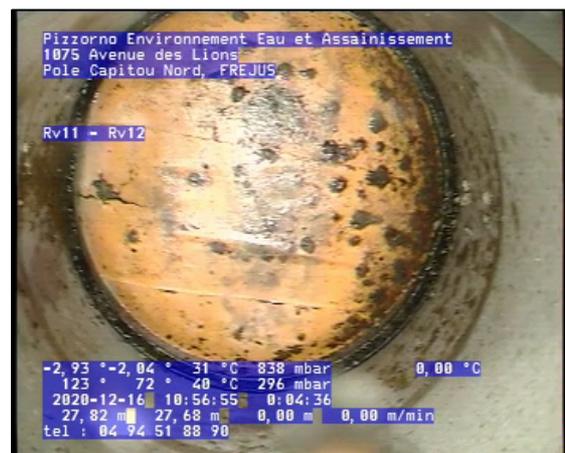
Photo: 11_11_62_B.jpg
27,4m, Culotte, raccordement fermé à 8 h., hauteur: 125 mm,
(largeur: 125 mm)

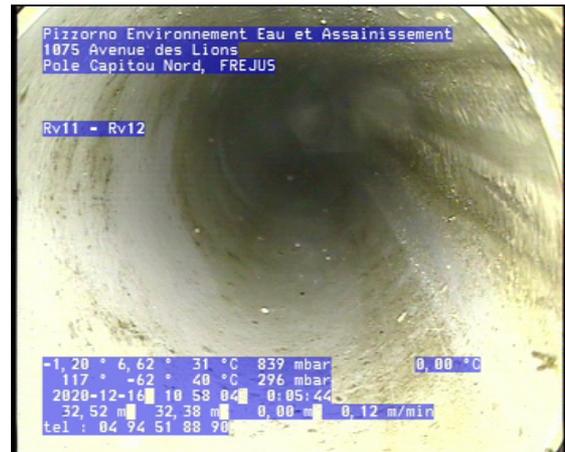
Photo: 11_11_63_B.jpg
32,12m, Culotte, raccordement ouvert à 2 h., hauteur: 125 mm,
(largeur: 125 mm)

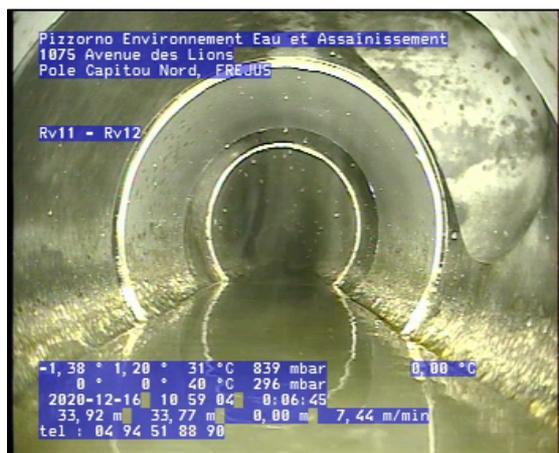
Photo: 11_11_64_A.jpg
33,92m, Culotte, raccordement ouvert à 2 h., hauteur: 125 mm,
(largeur: 125 mm)

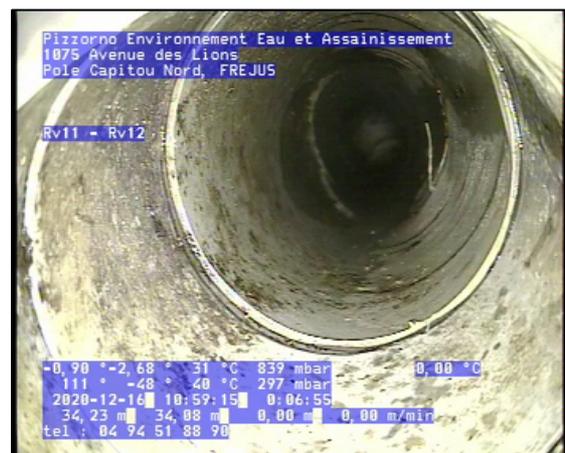
Photo: 11_11_64_B.jpg
33,92m, Culotte, raccordement ouvert à 2 h., hauteur: 125 mm,
(largeur: 125 mm)

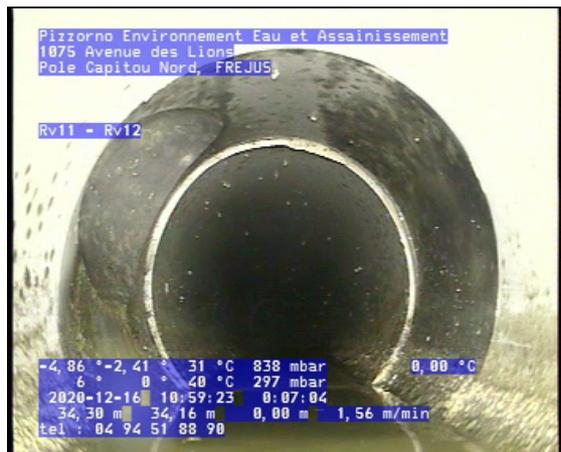
Photo: 11_11_65_A.jpg
34,3m, Culotte, raccordement ouvert à 10 h., hauteur: 125 mm,
(largeur: 125 mm)

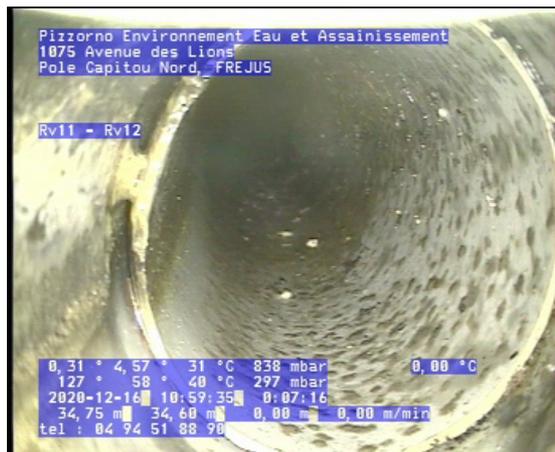
Photo: 11_11_65_B.jpg
34,3m, Culotte, raccordement ouvert à 10 h., hauteur: 125 mm,
(largeur: 125 mm)

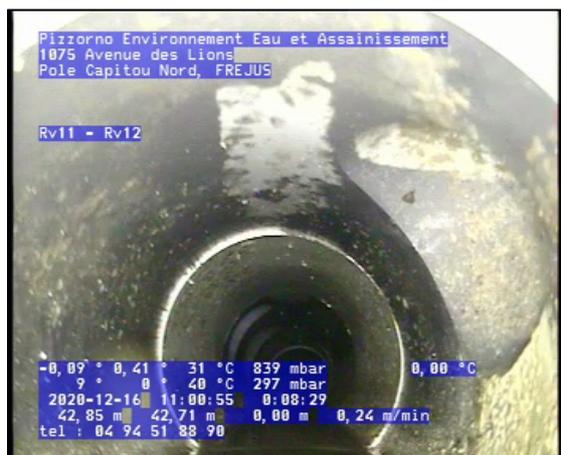
Photo: 11_11_66_A.jpg
42,85m, Culotte, raccordement ouvert à 3 h., hauteur: 125 mm,
(largeur: 125 mm)

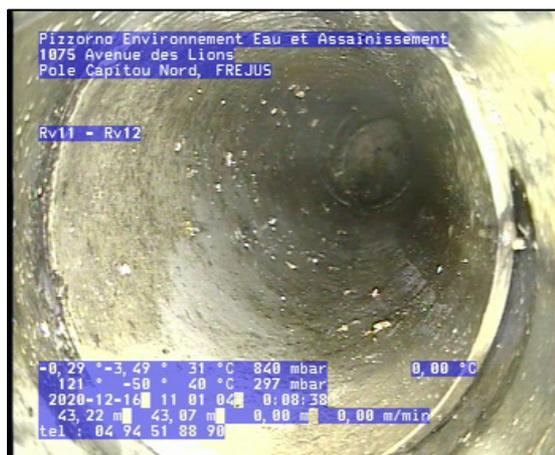
Photo: 11_11_66_B.jpg
42,85m, Culotte, raccordement ouvert à 3 h., hauteur: 125 mm,
(largeur: 125 mm)

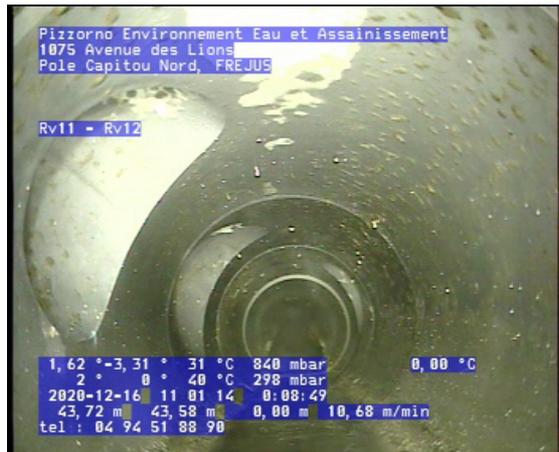
Photo: 11_11_67_A.jpg
 43,72m, Culotte, raccordement ouvert à 10 h., hauteur: 125 mm, (largeur: 125 mm)

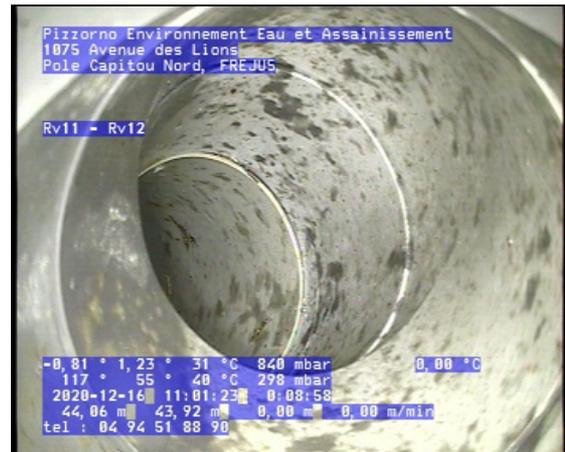
Photo: 11_11_67_B.jpg
 43,72m, Culotte, raccordement ouvert à 10 h., hauteur: 125 mm, (largeur: 125 mm)

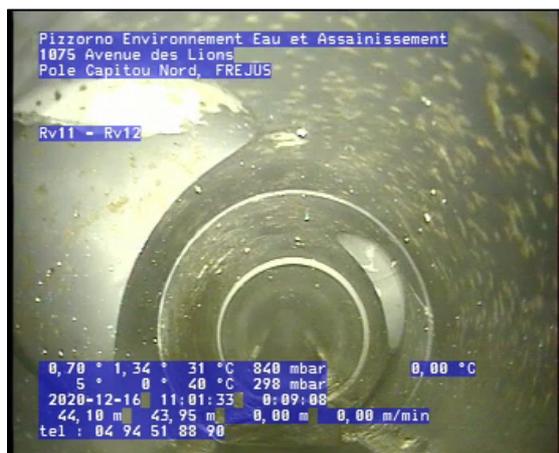
Photo: 11_11_68_A.jpg
 44,09m, Culotte, raccordement fermé à 8 h., hauteur: 125 mm, (largeur: 125 mm)

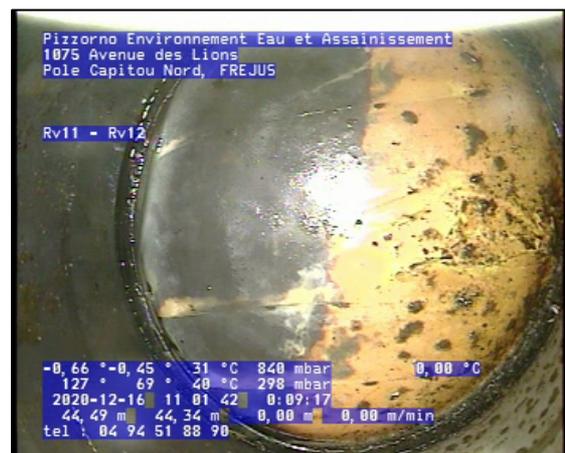
Photo: 11_11_68_B.jpg
 44,09m, Culotte, raccordement fermé à 8 h., hauteur: 125 mm, (largeur: 125 mm)

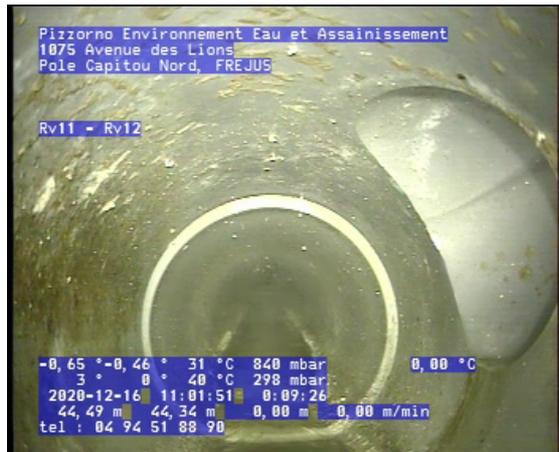
Photo: 11_11_69_A.jpg
44,49m, Culotte, raccordement ouvert à 2 h., hauteur: 125 mm,
(largeur: 125 mm)

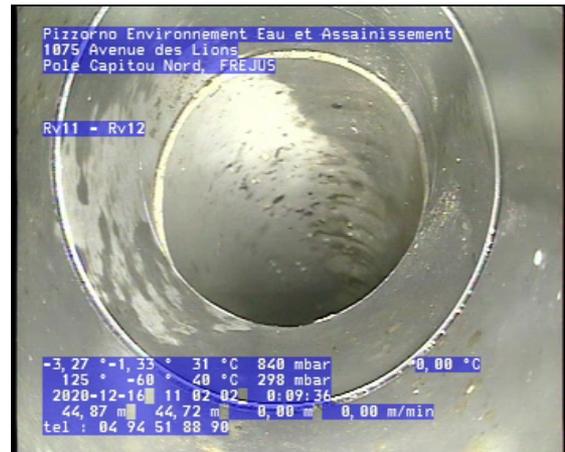
Photo: 11_11_69_B.jpg
44,49m, Culotte, raccordement ouvert à 2 h., hauteur: 125 mm,
(largeur: 125 mm)

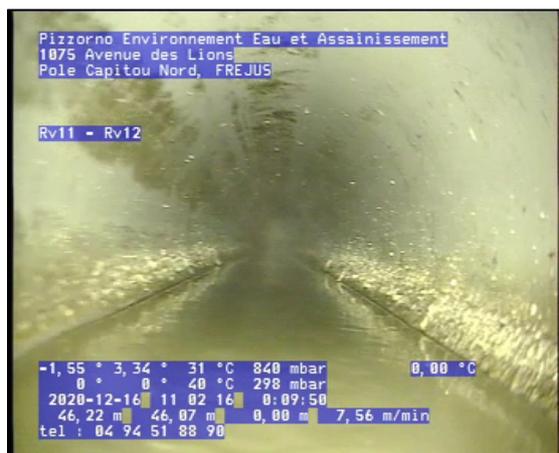
Photo: 11_11_70_A.jpg
46,2m, Niveau d'eau, aspect discontinu niveau exprimé en
pourcentage du diamètre: 20 %

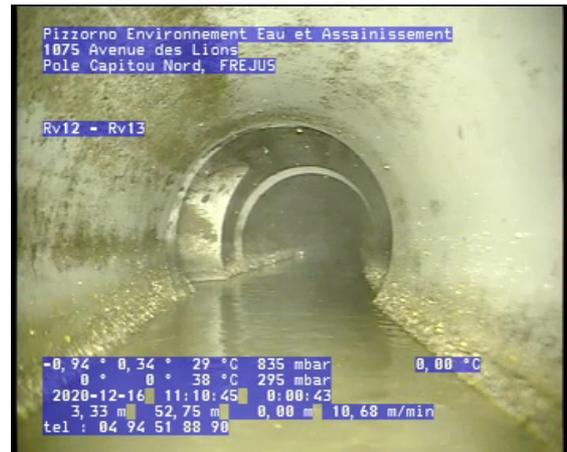
Photo: 12_12_73_A.jpg
3,32m, Niveau d'eau, aspect discontinu niveau exprimé en pourcentage du diamètre: 20 %

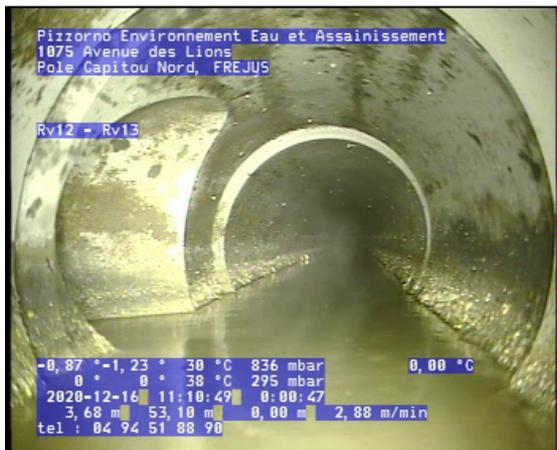
Photo: 12_12_74_A.jpg
3,68m, Culotte, raccordement ouvert à 8 h., hauteur: 125 mm, (largeur: 125 mm)

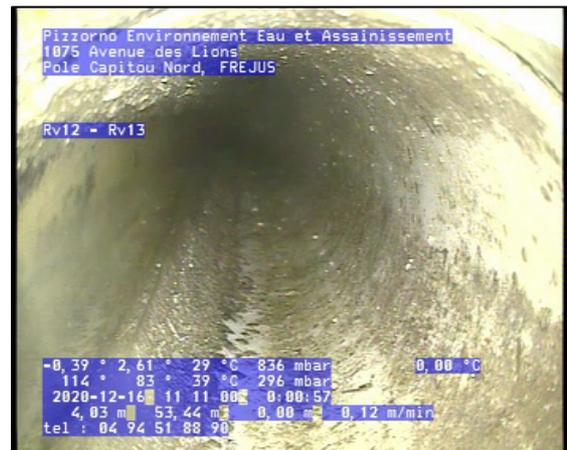
Photo: 12_12_74_B.jpg
3,68m, Culotte, raccordement ouvert à 8 h., hauteur: 125 mm, (largeur: 125 mm)

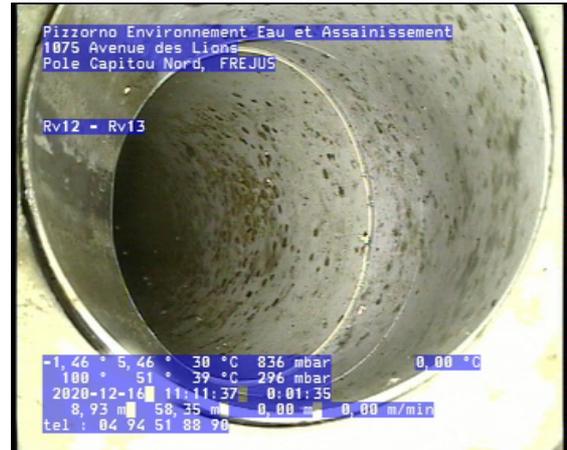
Photo: 12_12_75_B.jpg
8,54m, Culotte, raccordement ouvert à 9 h., hauteur: 125 mm,
(largeur: 125 mm)

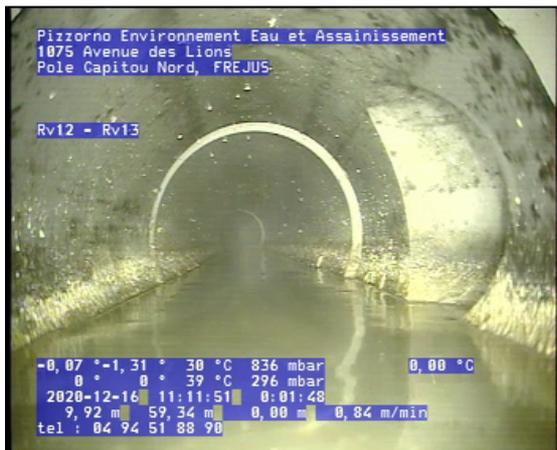
Photo: 12_12_76_A.jpg
9,92m, Culotte, raccordement ouvert à 4 h., hauteur: 125 mm,
(largeur: 125 mm)
