Nom du projet :	N° de projet :	Responsable:	Date:
ALISEE - PLAN DE LA TOU			17/12/2020

Nous vous prions de trouver en annexe le rapport d'inspection télévisée.

Synthèse d'inspection télévisée

TOUR - Avenue Leclerc - PI

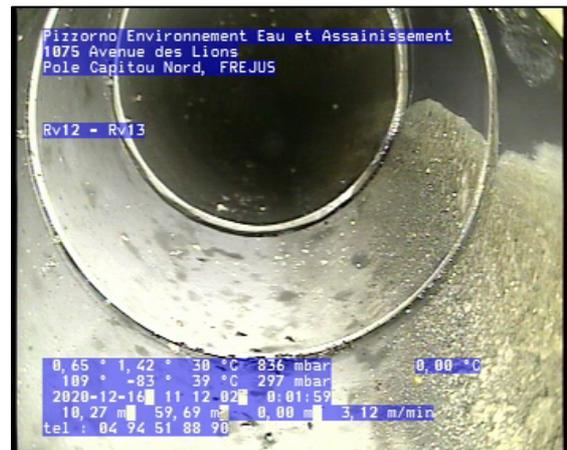
Photo: 12_12_76_B.jpg
9,92m, Culotte, raccordement ouvert à 4 h., hauteur: 125 mm,
(largeur: 125 mm)

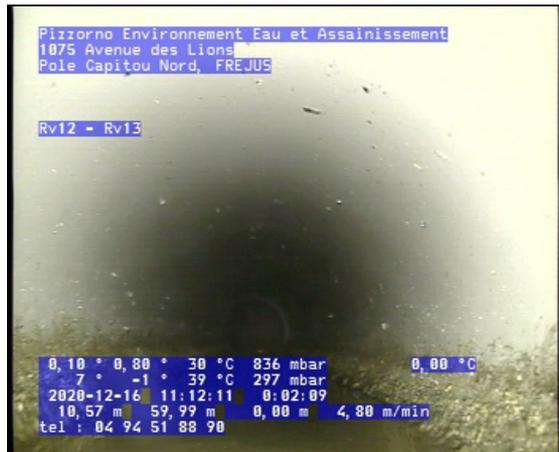
Photo: 12_12_77_A.jpg
 10,56m, Niveau d'eau, aspect discontinu niveau exprimé en pourcentage du diamètre: 20 %

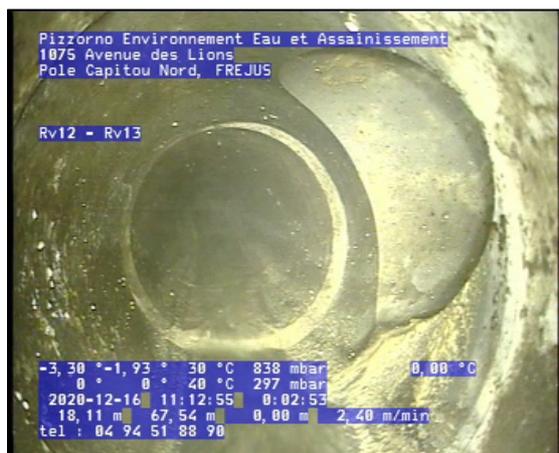
Photo: 12_12_79_A.jpg
 18,11m, Culotte, raccordement ouvert à 4 h., hauteur: 125 mm, (largeur: 125 mm)

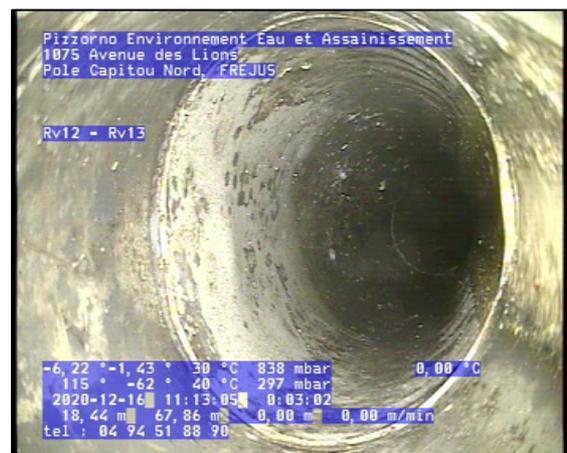
Photo: 12_12_79_B.jpg
 18,11m, Culotte, raccordement ouvert à 4 h., hauteur: 125 mm, (largeur: 125 mm)

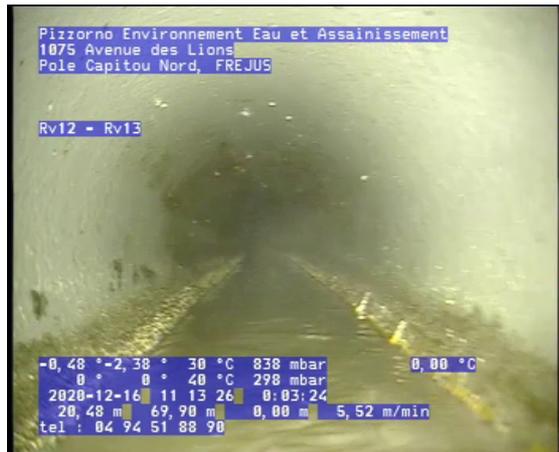
Photo: 12_12_82_A.jpg
20,47m, Dépôts adhérents, graisse à 7 h. réduction de la section transversale: 20 %, Début

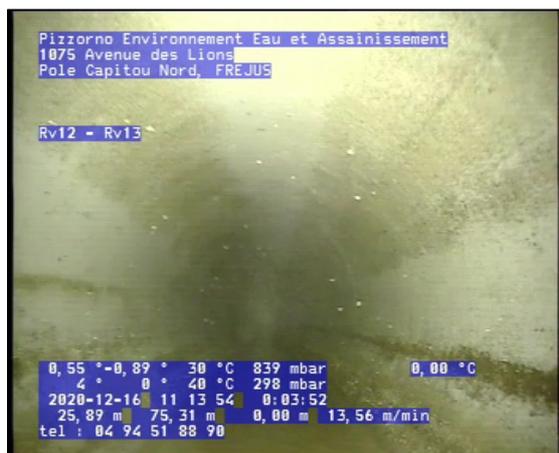
Photo: 12_12_83_A.jpg
25,87m, Dépôts adhérents, graisse à 7 h. réduction de la section transversale: 20 %, Fin

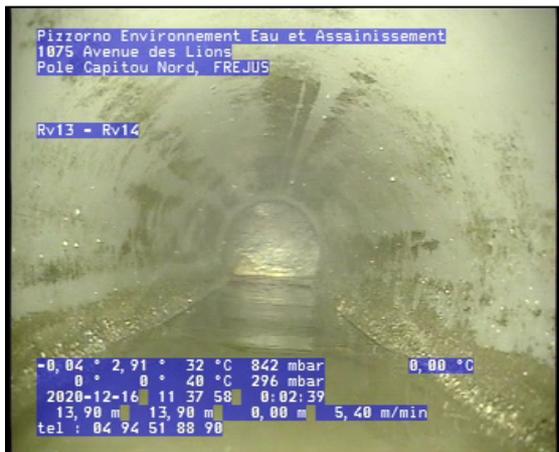
Photo: 13_13_87_A.jpg
13,90m, Niveau d'eau, aspect discontinu niveau exprimé en pourcentage du diamètre: 10 %

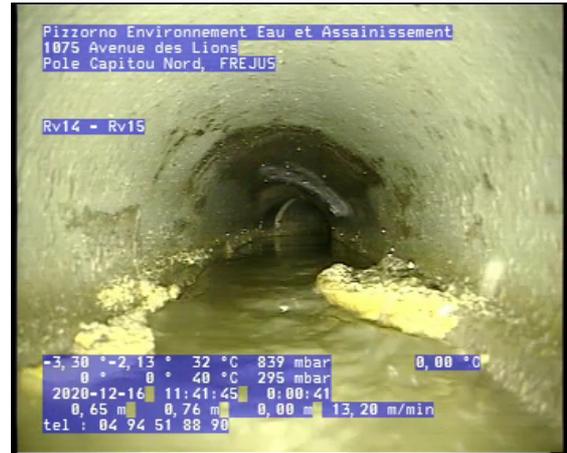
Photo: 14_14_89_A.jpg
0,65m, Niveau d'eau, trouble, niveau exprimé en pourcentage du diamètre: 20 %

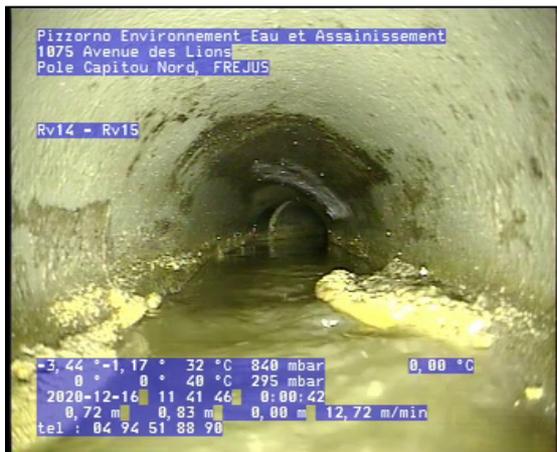
Photo: 14_14_90_A.jpg
0,72m, Dépôts adhérents, graisse de 5 à 7 h. réduction de la section transversale: 20 %, Début

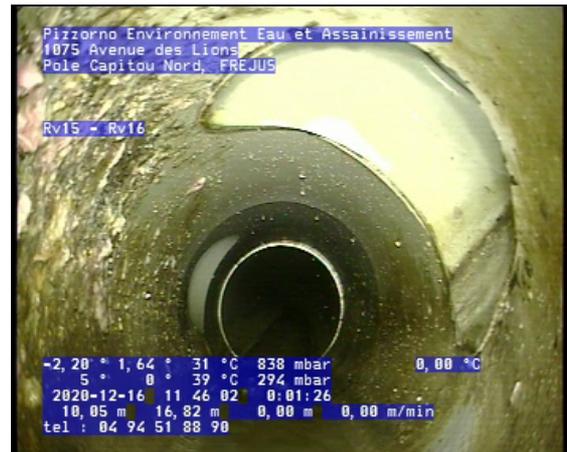
Photo: 15_15_94_A.jpg
10,05m, Culotte, raccordement ouvert à 2 h., hauteur: 125 mm, (largeur: 125 mm)

Photo: 15_15_94_B.jpg
10,05m, Culotte, raccordement ouvert à 2 h., hauteur: 125 mm, (largeur: 125 mm)

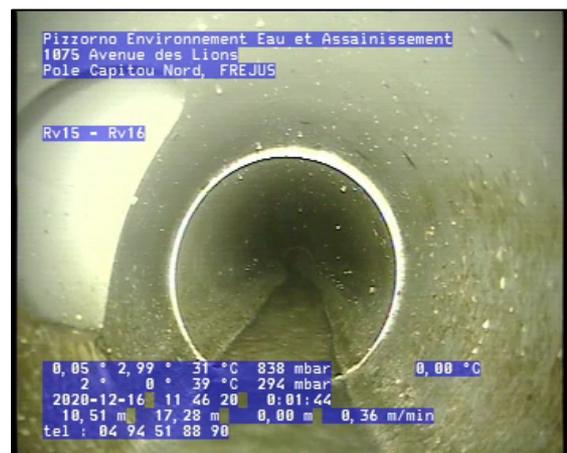
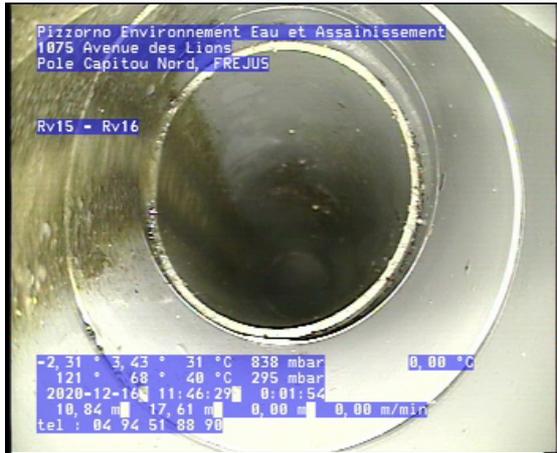
Photo: 15_15_95_A.jpg
10,5m, Culotte, raccordement ouvert à 9 h., hauteur: 125 mm, (largeur: 125 mm)

Photo: 15_15_95_B.jpg
 10,5m, Culotte, raccordement ouvert à 9 h., hauteur: 125 mm,
 (largeur: 125 mm)

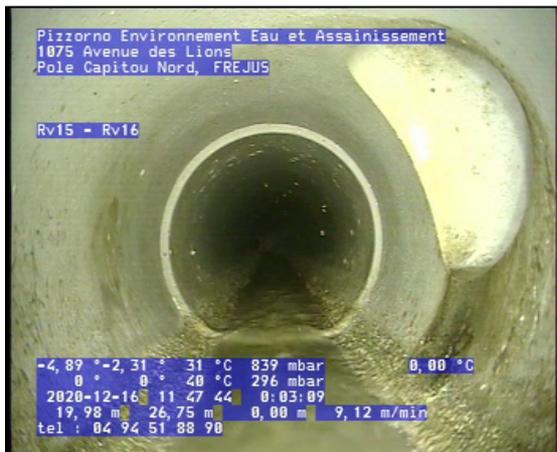
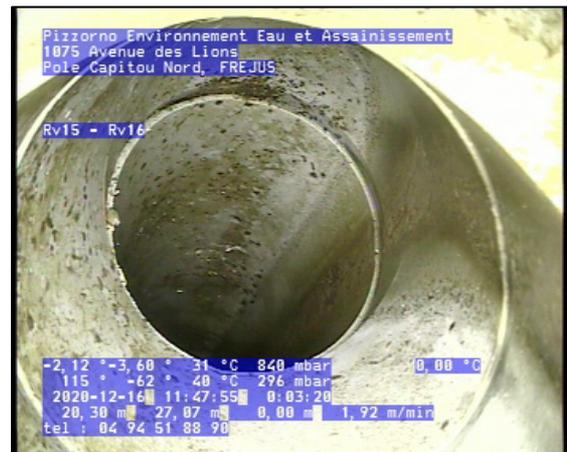
Photo: 15_15_97_A.jpg
 19,98m, Culotte, raccordement ouvert à 2 h., hauteur: 125 mm,
 (largeur: 125 mm)

Photo: 15_15_97_B.jpg
 19,98m, Culotte, raccordement ouvert à 2 h., hauteur: 125 mm,
 (largeur: 125 mm)

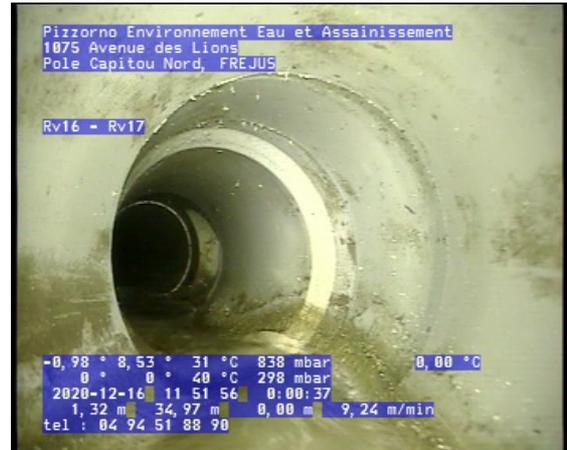
Photo: 16_16_100_A.jpg
1,3m, Courbure du collecteur vers la gauche et vers le bas, angle total de déviation: 45 °

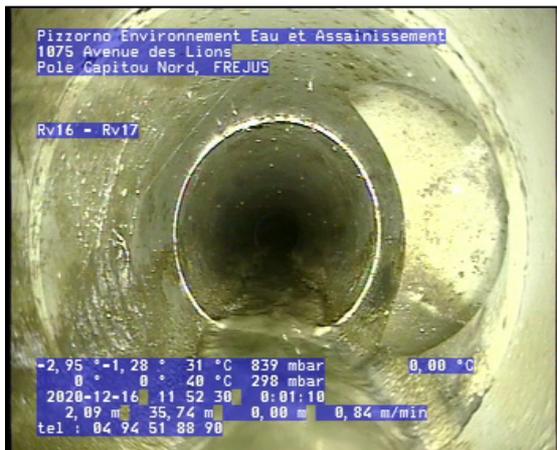
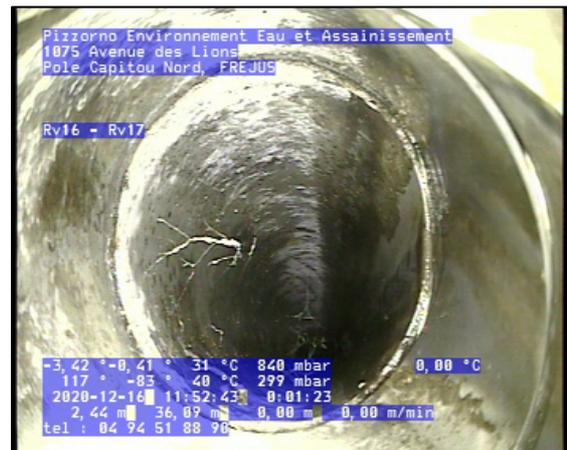
Photo: 16_16_101_A.jpg
2,09m, Culotte, raccordement ouvert à 4 h., hauteur: 125 mm, (largeur: 125 mm)

Photo: 16_16_101_B.jpg
2,09m, Culotte, raccordement ouvert à 4 h., hauteur: 125 mm, (largeur: 125 mm)

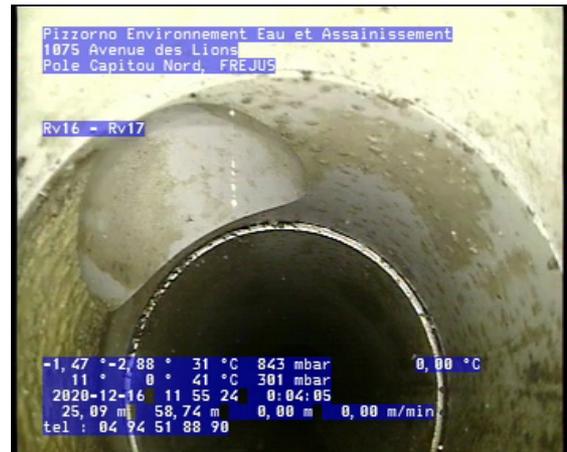
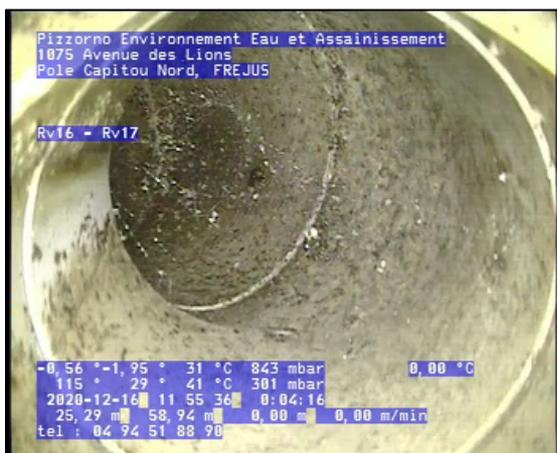
Photo: 16_16_103_A.jpg
25,09m, Culotte, raccordement ouvert à 11 h., hauteur: 125 mm, (largeur: 125 mm)

Photo: 16_16_103_B.jpg
25,09m, Culotte, raccordement ouvert à 11 h., hauteur: 125 mm, (largeur: 125 mm)

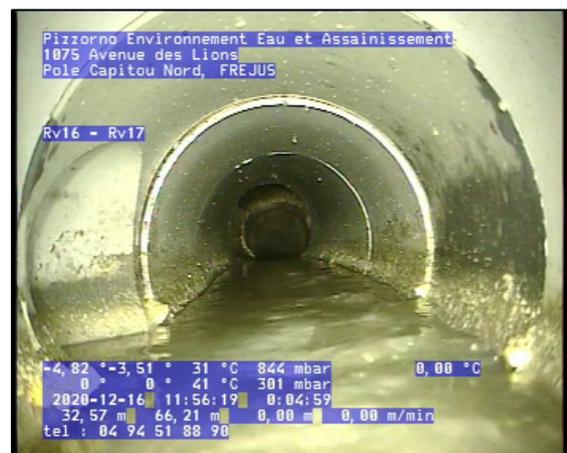
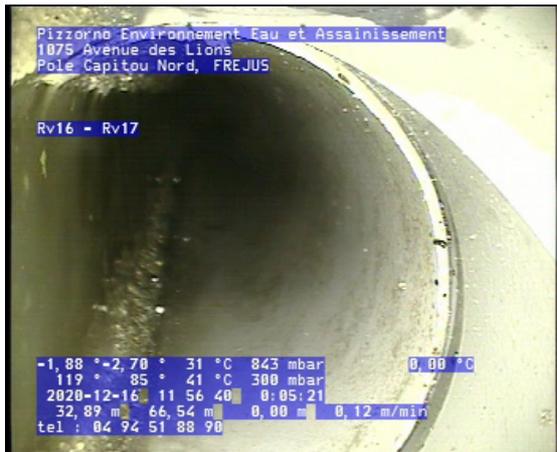
Photo: 16_16_104_A.jpg
32,57m, Culotte, raccordement ouvert à 8 h., hauteur: 125 mm, (largeur: 125 mm)

Photo: 16_16_104_B.jpg
32,57m, Culotte, raccordement ouvert à 8 h., hauteur: 125 mm,
(largeur: 125 mm)

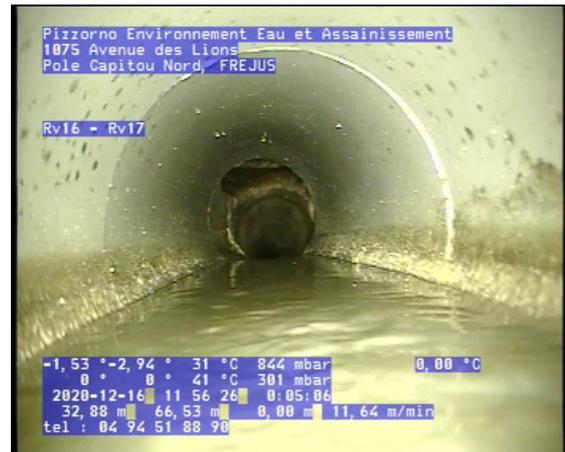
Photo: 16_16_105_A.jpg
32,88m, Niveau d'eau, aspect discontinu niveau exprimé en
pourcentage du diamètre: 20 %

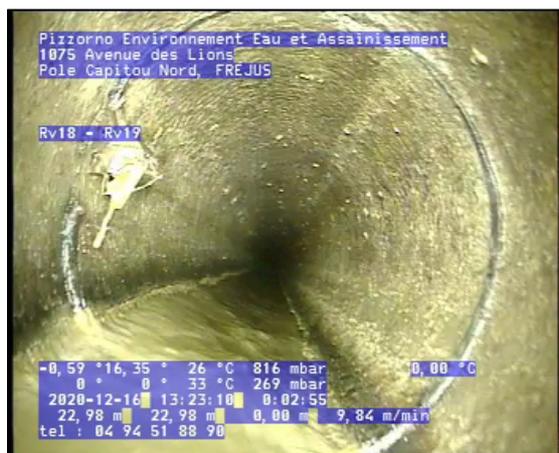
Photo: 18_18_113_A.jpg
22,98m, Joint d'étanchéité apparent, boucle pénétrant et rompue de 12 à 11 h. réduction de la section transversale: 1 %

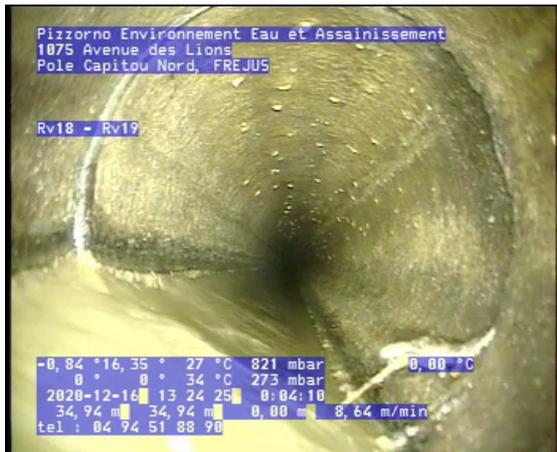
Photo: 18_18_114_A.jpg
 34,93m, Joint d'étanchéité apparent, boucle pénétrant et rompue à 4 h. réduction de la section transversale: 1 %

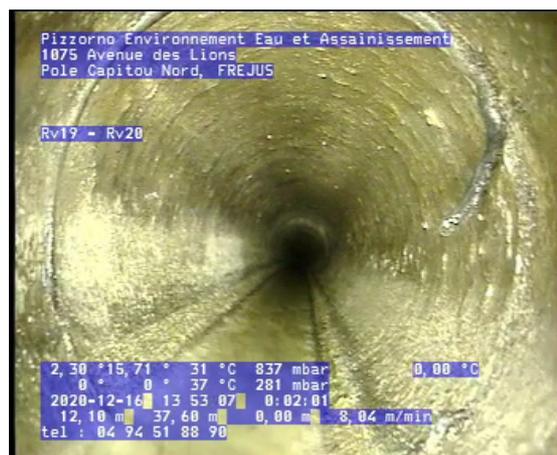
Photo: 19_19_118_A.jpg
12,09m, Joint d'étanchéité apparent, boucle pénétrant et rompue à 2 h. réduction de la section transversale: 1 %

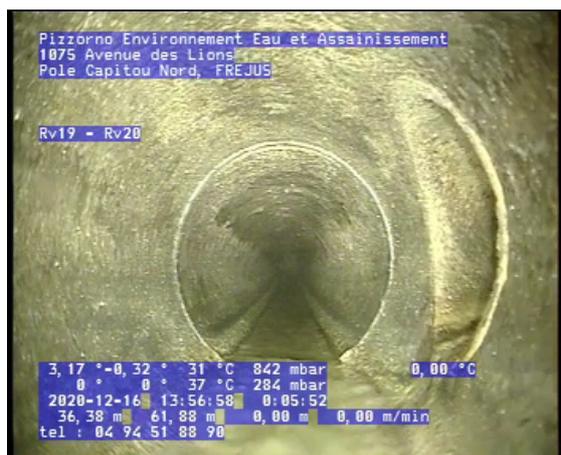
Photo: 19_19_121_A.jpg
 36,38m, Culotte, raccordement ouvert à 4 h., hauteur: 125 mm,
 (largeur: 125 mm)

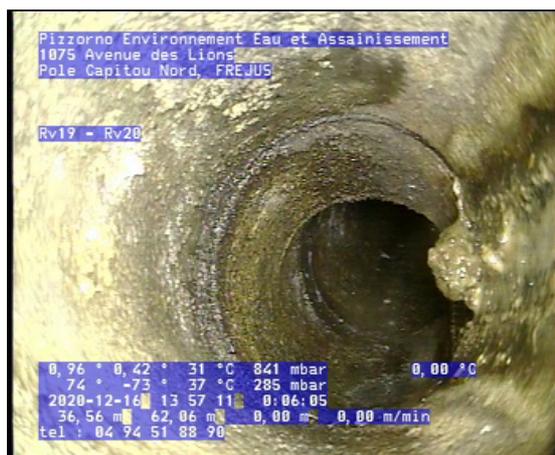
Photo: 19_19_121_B.jpg
 36,38m, Culotte, raccordement ouvert à 4 h., hauteur: 125 mm,
 (largeur: 125 mm)

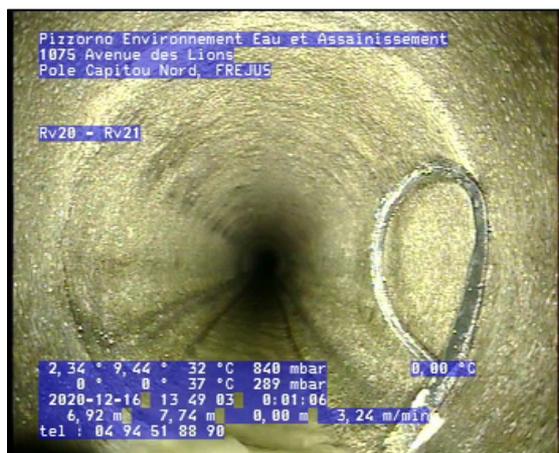
6,92	BAIAD	Joint d'étanchéité apparent, boucle pénétrant et rompue à 3 h. réduction de la section transversale: 1 %	2

Photo: 20_20_125_A.jpg
6,92m, Joint d'étanchéité apparent, boucle pénétrant et rompue à 3 h. réduction de la section transversale: 1 %

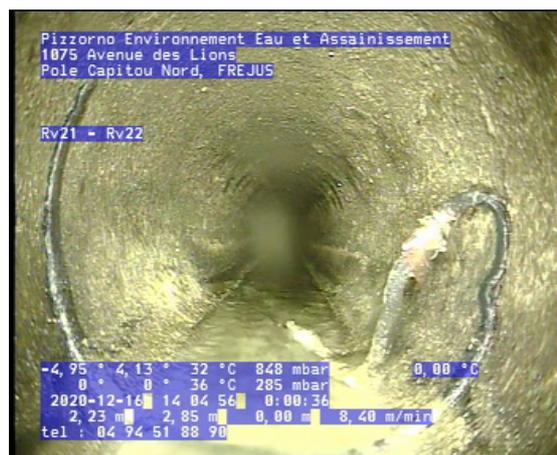
2,23	BAIAD	Joint d'étanchéité apparent, boucle pénétrant et rompue à 4 h. réduction de la section transversale: 2 %	2

Photo: 21_21_129_A.jpg
2,23m, Joint d'étanchéité apparent, boucle pénétrant et rompue à 4 h. réduction de la section transversale: 2 %

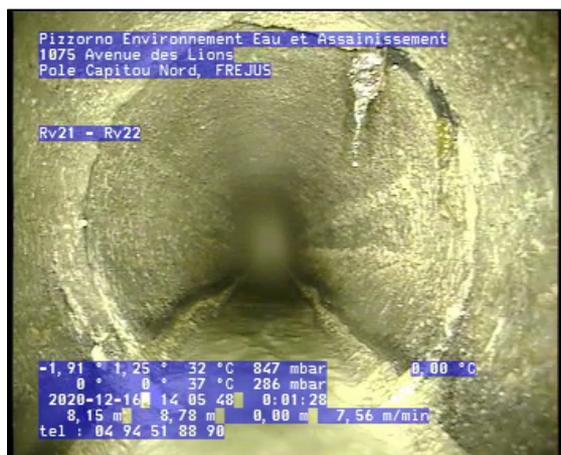
8,15	BAIAD	Joint d'étanchéité apparent, boucle pénétrant et rompue à 2 h. réduction de la section transversale: 1 %	2

Photo: 21_21_130_A.jpg
8,15m, Joint d'étanchéité apparent, boucle pénétrant et rompue à 2 h. réduction de la section transversale: 1 % / 1

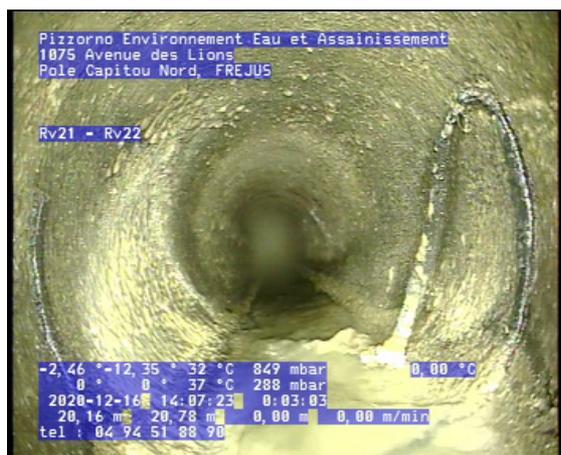
20,16	BAIAD	Joint d'étanchéité apparent, boucle pénétrant et rompue à 3 h. réduction de la section transversale: 1 %	2

Photo: 21_21_132_A.jpg
 20,16m, Joint d'étanchéité apparent, boucle pénétrant et rompue à 3 h. réduction de la section transversale: 1 %

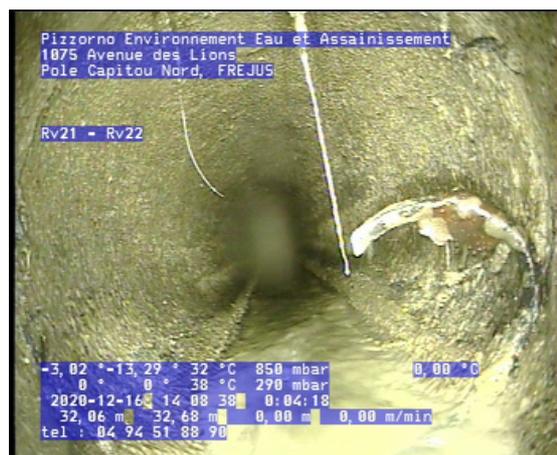
32,06	BAIAD	Joint d'étanchéité apparent, boucle pénétrant et rompue à 4 h. réduction de la section transversale: 1 %	2

Photo: 21_21_133_A.jpg
 32,06m, Joint d'étanchéité apparent, boucle pénétrant et rompue à 4 h. réduction de la section transversale: 1 %

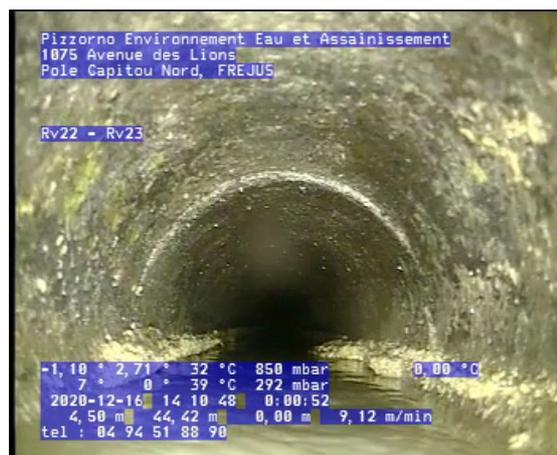
Photo: 22_22_136_A.jpg
4,5m, Niveau d'eau, aspect discontinu niveau exprimé en pourcentage du diamètre: 30 %

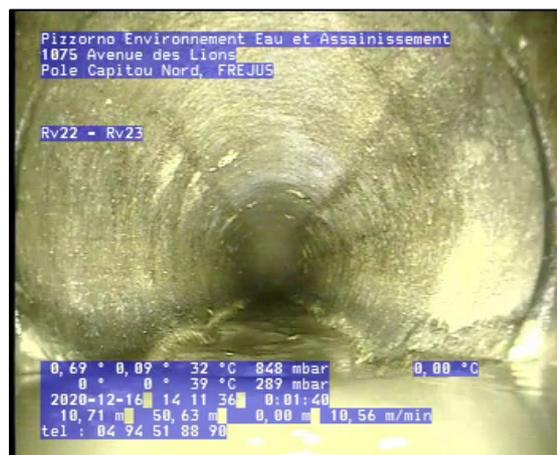
Photo: 22_22_138_A.jpg
10,71m, Dépôts adhérents, graisse de 5 à 7 h. réduction de la section transversale: 20 %, Fin

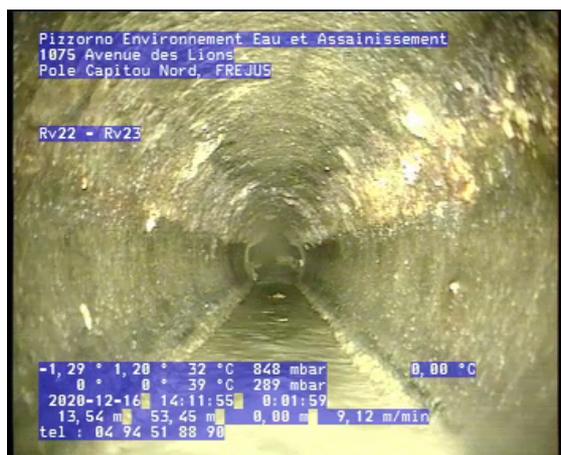
Photo: 22_22_140_A.jpg
13,52m, Dépôts adhérents, graisse de 11 à 1 h. réduction de la section transversale: 10 %, Début

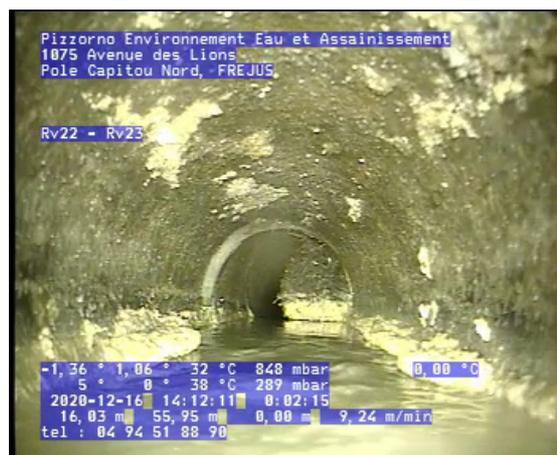
Photo: 22_22_141_A.jpg
16,03m, Dépôts adhérents, graisse de 5 à 7 h. réduction de la section transversale: 20 %, Début

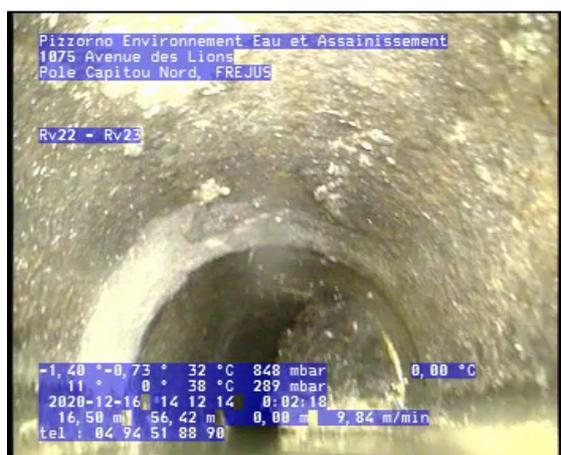
Photo: 22_22_142_A.jpg
16,50m, Dépôts adhérents, graisse de 11 à 1 h. réduction de la section transversale: 10 %, Fin

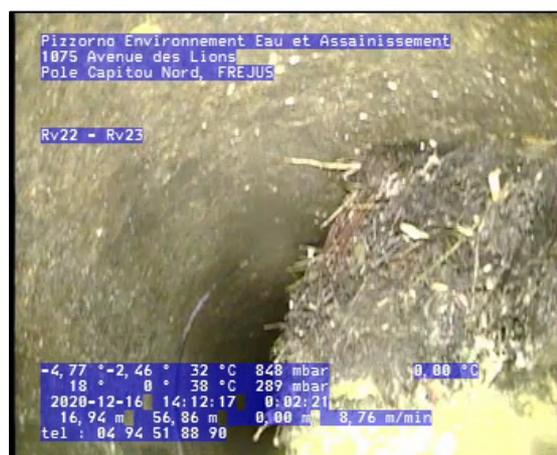
Photo: 22_22_143_A.jpg
16,94m, Dépôts adhérents, graisse de 5 à 7 h. réduction de la section transversale: 20 %, Fin

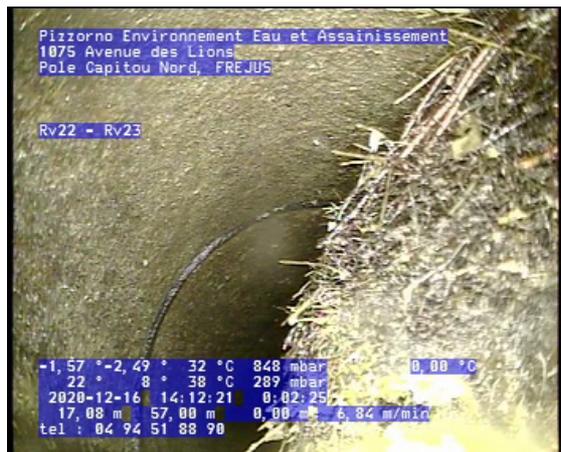
Photo: 22_22_144_A.jpg
 17,08m, Grosse racine isolée à 4 h. réduction de la section transversale: 80 %

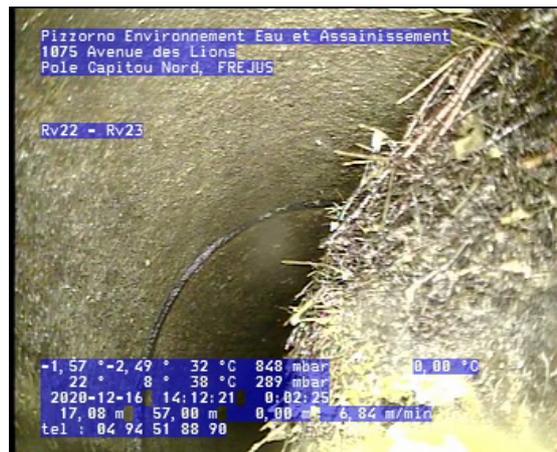
Photo: 22_22_145_A.jpg
 17,08m, Inspection abandonnée, obstruction. L'inspection de la conduite totale est terminée / bloquée par les racines

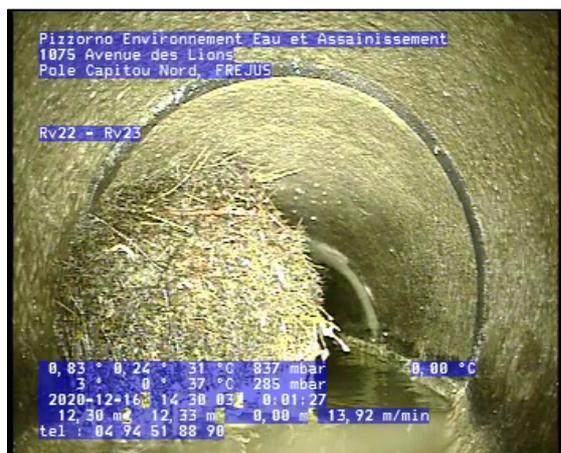
Photo: 23_23_148_A.jpg
12,3m, Grosse racine isolée à 9 h. réduction de la section transversale: 70 %, joint

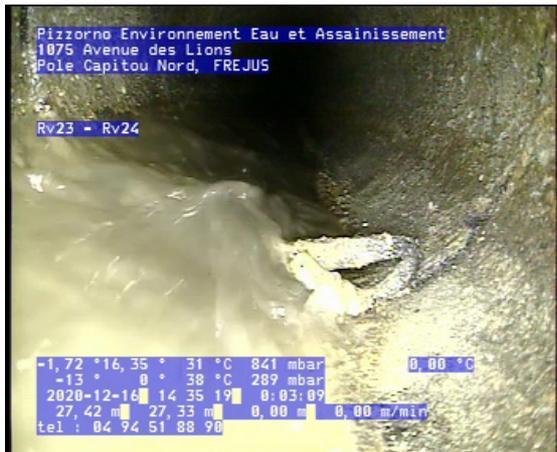
Photo: 24_24_154_A.jpg
27,42m, Joint d'étanchéité apparent, boucle pénétrant et rompue à 5 h. réduction de la section transversale: 1 %

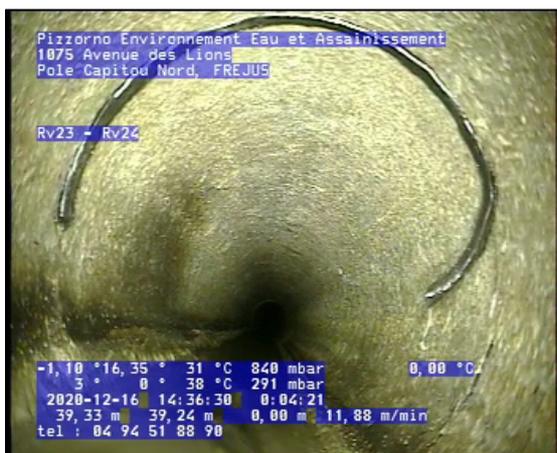
Photo: 24_24_156_A.jpg
39,33m, Joint d'étanchéité apparent, boucle pénétrant et rompue de 12 à 11 h. réduction de la section transversale: 1 %

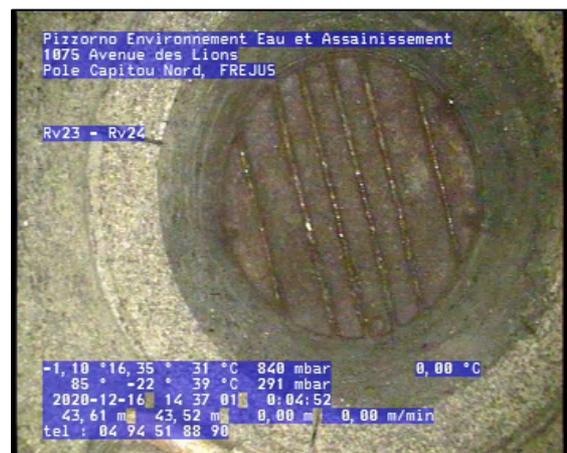
Photo: 24_24_157_A.jpg
43,61m, Noeud d'arrivée, regard de visite Rv24

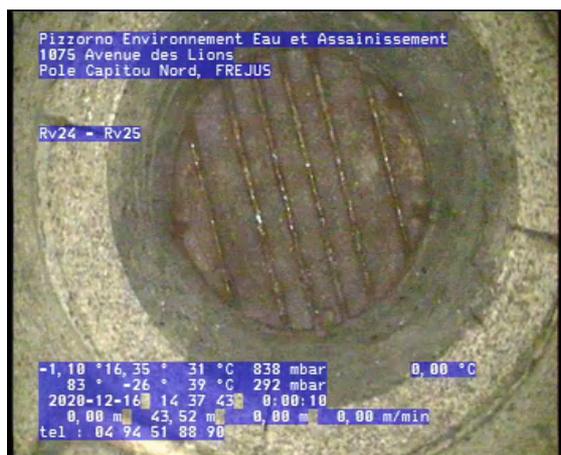
Photo: 25_25_158_A.jpg
0m, Noeud de départ, regard de visite Rv24

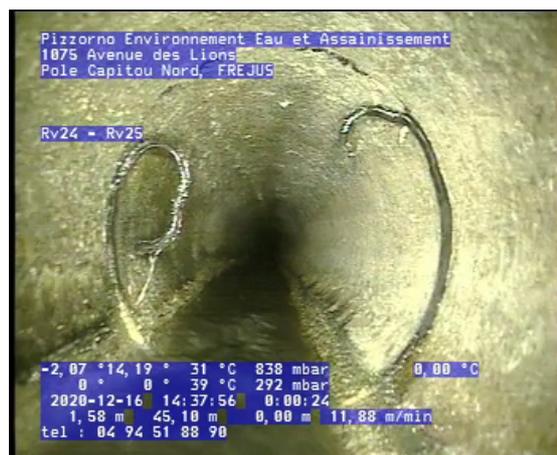
1,58	BAIAD	Joint d'étanchéité apparent, boucle pénétrant et rompue de 12 à 11 h. réduction de la section transversale: 1 %	2

Photo: 25_25_159_A.jpg
1,58m, Joint d'étanchéité apparent, boucle pénétrant et rompue de 12 à 11 h. réduction de la section transversale: 1 %

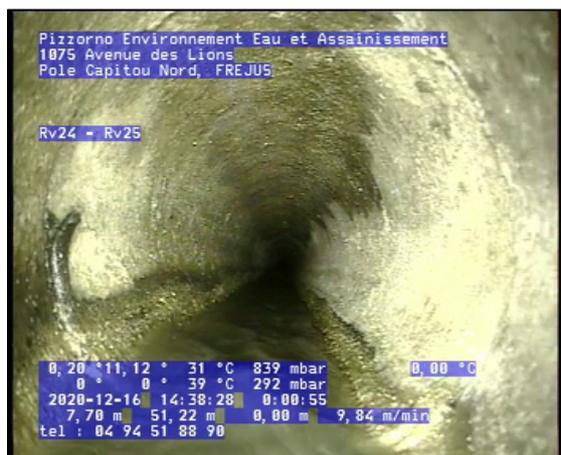
7,70	BAIAC	Joint apparent, boucle pénétrant mais non rompue à 8 h. point le plus bas au-dessous de ligne médiane horizontale réduction de la section	2

Photo: 25_25_160_A.jpg
7,7m, Joint apparent, boucle pénétrant mais non rompue à 8 h. point le plus bas au-dessous de ligne médiane horizontale réduction de la section transversale: 1 %

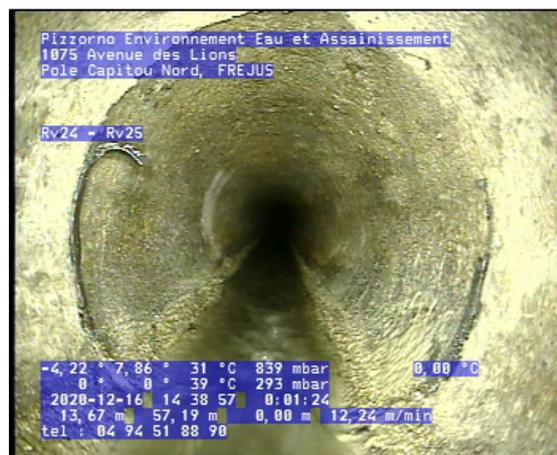
13,67	BAIAD	Joint d'étanchéité apparent, boucle pénétrant et rompue de 12 à 11 h. réduction de la section transversale: 1 %	2

Photo: 25_25_161_A.jpg
13,67m, Joint d'étanchéité apparent, boucle pénétrant et rompue de 12 à 11 h. réduction de la section transversale: 1 %

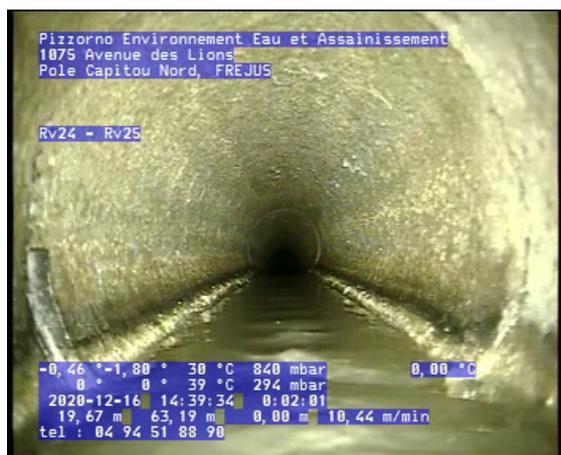
19,65	BAIAC	Joint apparent, boucle pénétrant mais non rompue à 8 h. point le plus bas au-dessous de ligne médiane horizontale réduction de la section	2

Photo: 25_25_162_A.jpg
19,65m, Joint apparent, boucle pénétrant mais non rompue à 8 h. point le plus bas au-dessous de ligne médiane horizontale réduction de la section transversale: 1 %

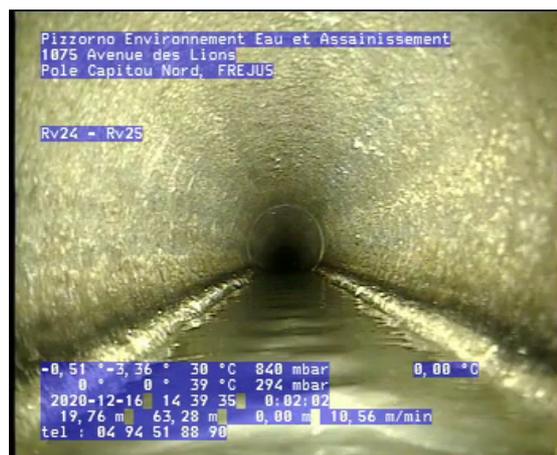
Photo: 25_25_163_A.jpg
19,74m, Niveau d'eau, aspect discontinu niveau exprimé en pourcentage du diamètre: 10 %

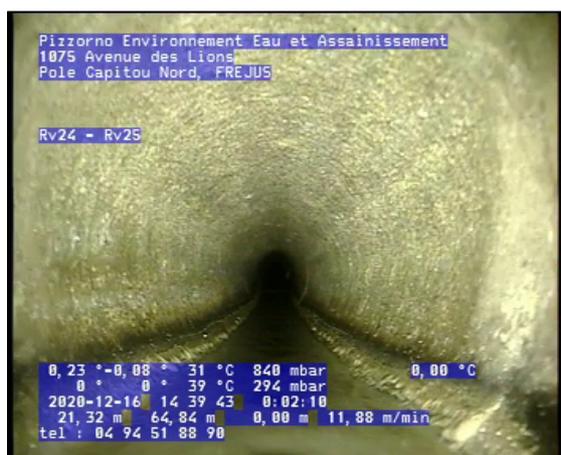
Photo: 25_25_165_A.jpg
21,3m, Photographie générale de 12 à 11 h.

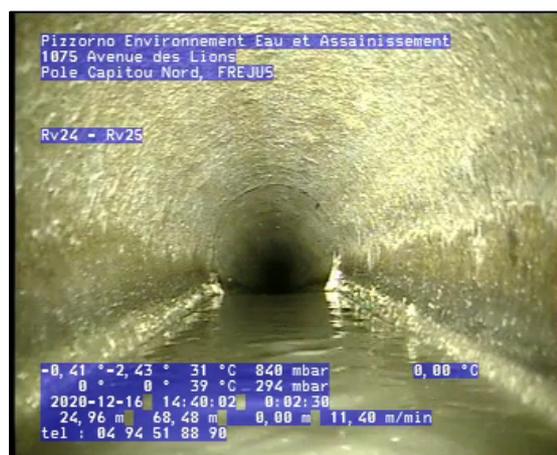
Photo: 25_25_166_A.jpg
24,94m, Niveau d'eau, aspect discontinu niveau exprimé en pourcentage du diamètre: 10 %

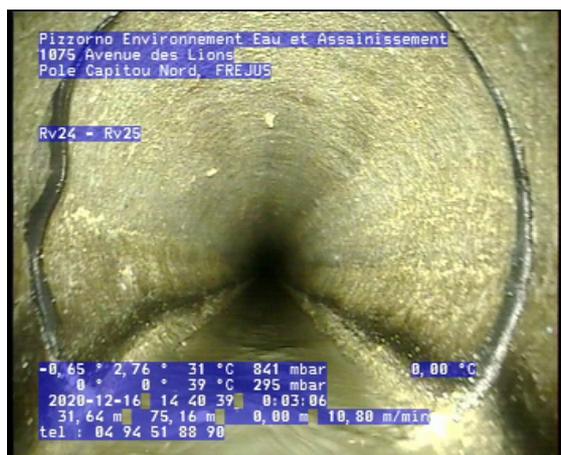
31,64	BAIAA	Joint d'étanchéité apparent, boucle visiblement déplacée de 12 à 11 h. réduction de la section transversale: 1 %	2	
	36,69	D0 BBBB	Dépôts adhérents, graisse à 4 h. réduction de la section transversale: 5 %, Début	3	
	38,58	BDDB	Niveau d'eau, aspect discontinu niveau exprimé en pourcentage du diamètre: 10 %	2	
	39,89	F0 BBBB	Dépôts adhérents, graisse à 4 h. réduction de la section transversale: 5 %, Fin	2	
	40,09	BCEA	Noeud d'arrivée, regard de visite Rv25

Photo: 25_25_167_A.jpg
31,64m, Joint d'étanchéité apparent, boucle visiblement déplacée de 12 à 11 h. réduction de la section transversale: 1 %

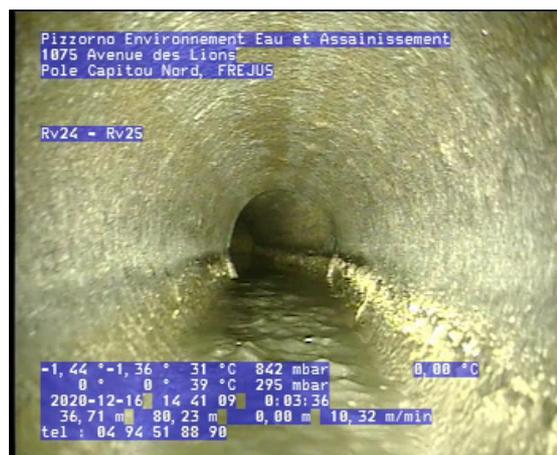
Photo: 25_25_168_A.jpg
36,69m, Dépôts adhérents, graisse à 4 h. réduction de la section transversale: 5 %, Début

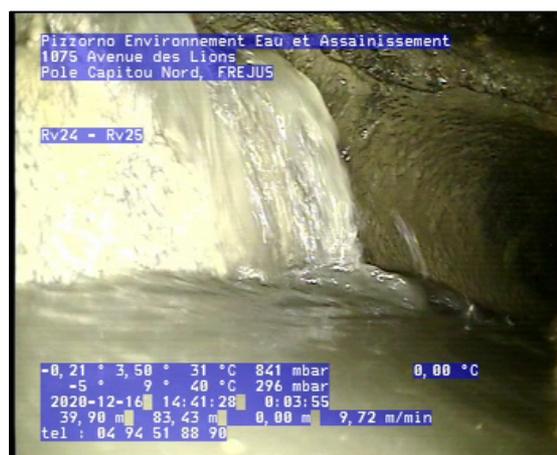
Photo: 25_25_170_A.jpg
39,89m, Dépôts adhérents, graisse à 4 h. réduction de la section transversale: 5 %, Fin

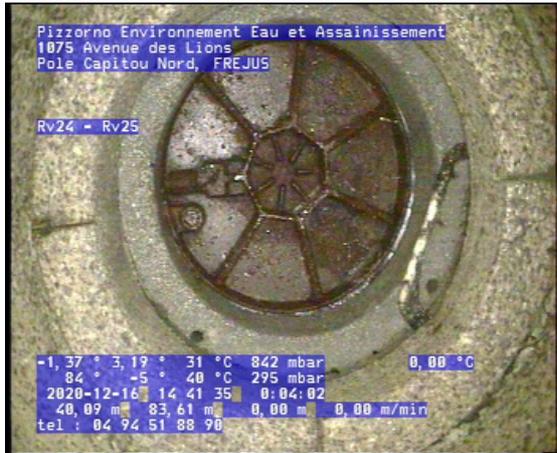
Photo: 25_25_171_A.jpg
 40,09m, Noeud d'arrivée, regard de visite Rv25
